2007年能登半島地震災害調査速報会  
(東京大学生産技術研究所, 2007年4月24日)

# 平成19年(2007年)能登半島地震 —地盤液状化—

福井工業高等専門学校 吉田雅穂  
金沢大学大学院 宮島昌克

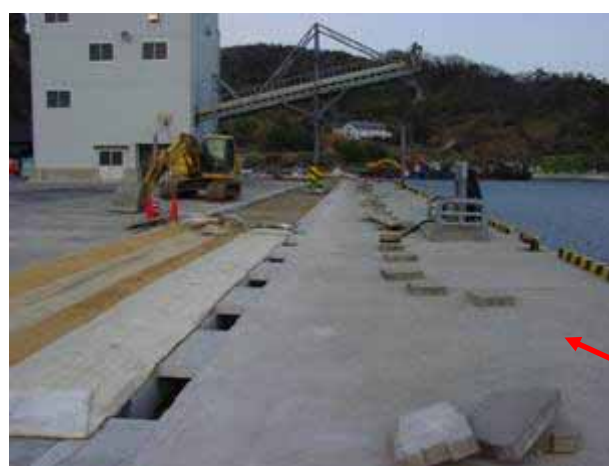
- 岸壁: 新しい
- 被害: なし

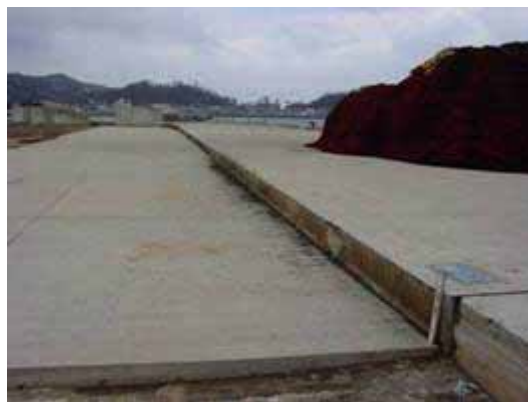
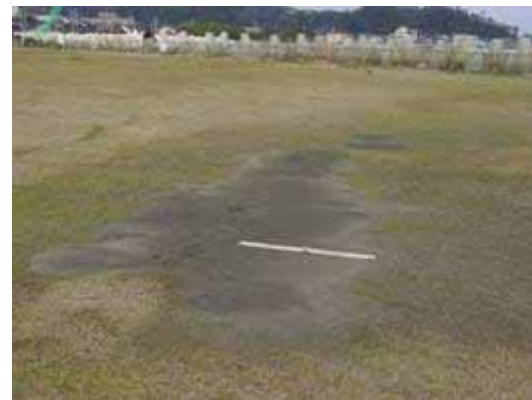
# 輪島港 (輪島市河井町マリンタウン)

- 岸壁の相対変位 (水平11cm, 鉛直4cm)
- 岸壁背後の沈下35cm
