3.1 液状化と地盤特性

長岡工業高等専門学校 尾上篤生

(2)液状化に関連する被害と地質

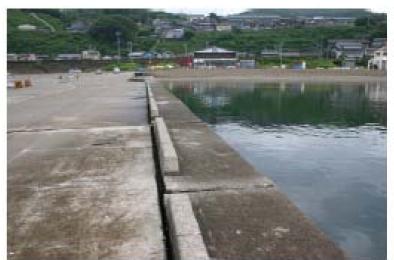
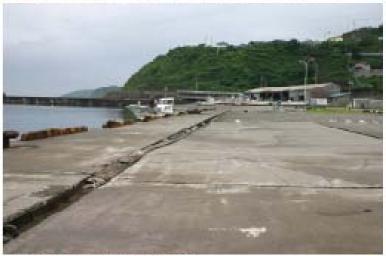
写真7(上) 笠島漁港の護岸の変位(軽待写真8(下) 同上、ヤードの沈下 (村上哲(茨城大学)撮影)

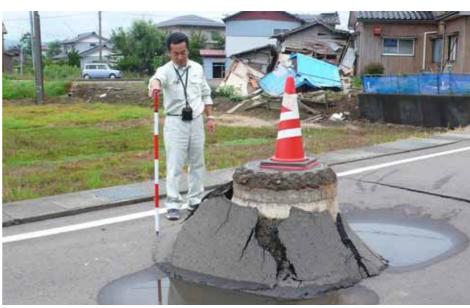
写真 : 県道鯨波宮川線沿い 中通り地区与三集落入り口 (保坂吉則(新潟大学)撮影)

中越地震時に浮き上がった多数のマンホールは、刈羽村では石灰混合砂で、 柏崎市では30kgf/m3のセメントを混合した砂で埋め戻して復旧した効果で、 マンホールの大きな浮き上がり被害は少ない。 (但し、浮き上がりが軽微でも要補修であることは同じ?) 前回被害が無く、無対策の箇所等では、顕著な浮き上がり被害も散見される。

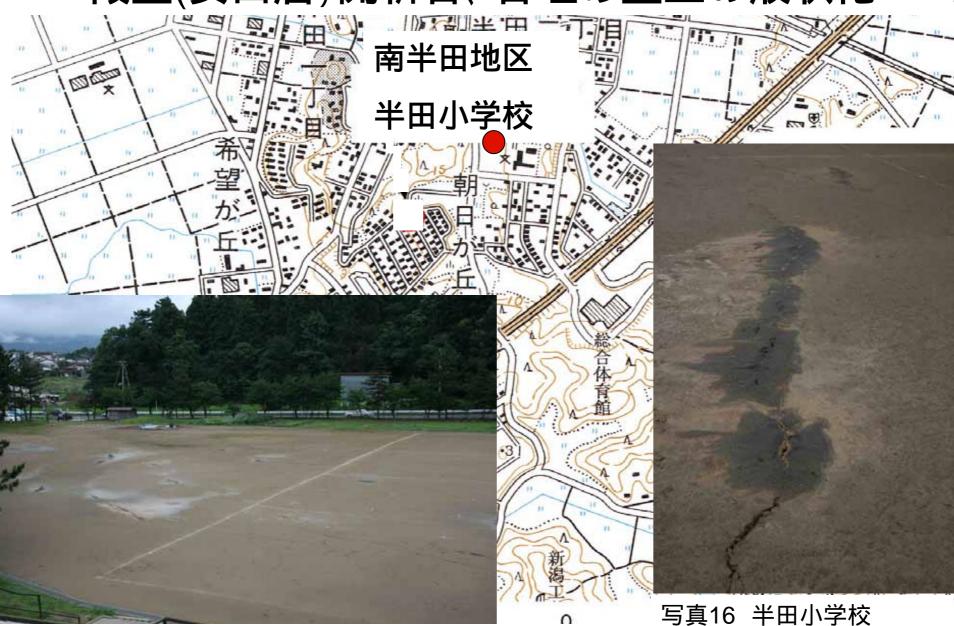
写真15 柏崎市南半田、半田小学校グラウンドの液状化痕(亀裂

グラウンドの噴砂

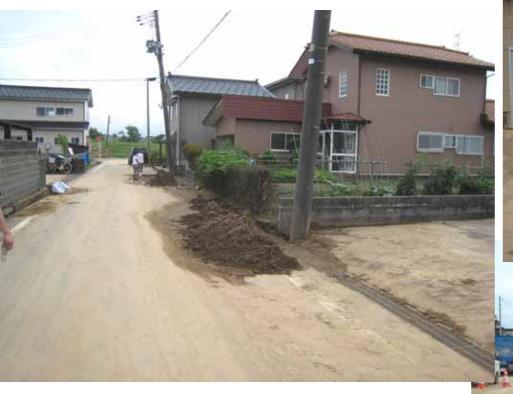
柏崎 松波2丁目

宅地の液状化・・・鯖石川沿い砂丘後背地:

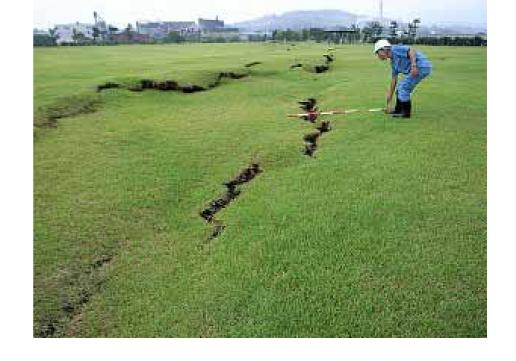
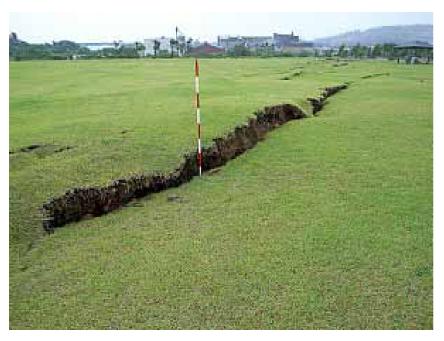
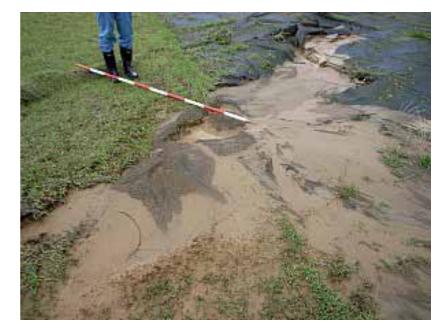
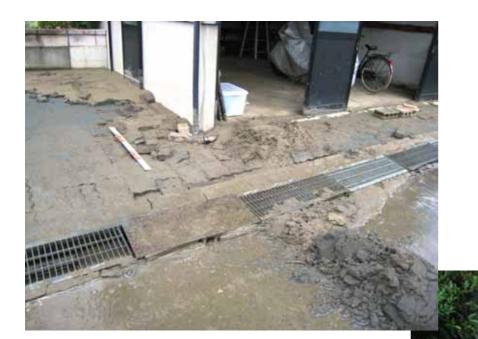
橋場町

写真25 ~ 写真27 旧河道と現鯖石川に挟まれる地域

鯖石川改修記念公園、橋場町の旧河道と現河道に挟まれる地域のいずれも液状化液状化は旧河道に限らない。

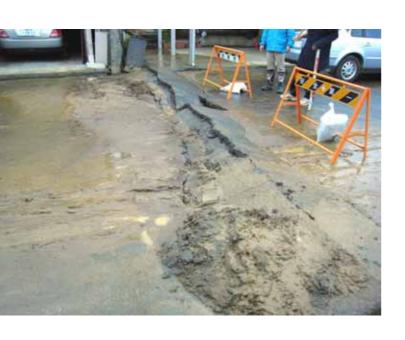
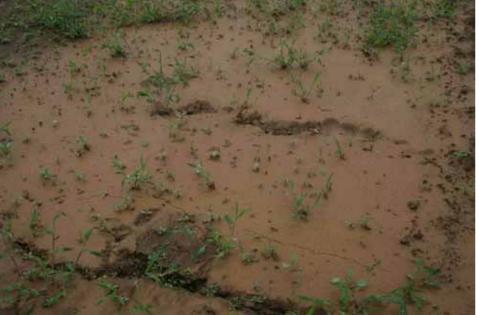
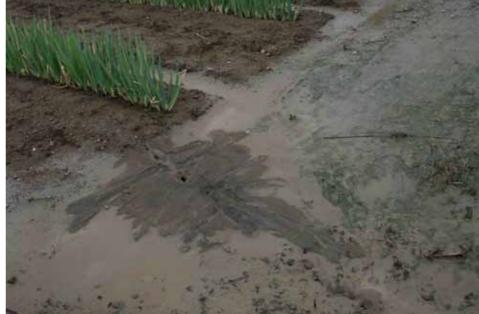
写真28(左)、29(右) 橋場町7丁目、鯖石川旧河道上の民家の庭先、液状化痕(噴砂)

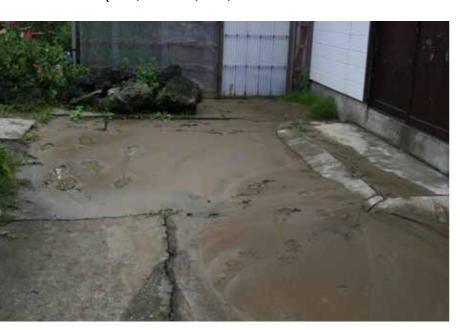
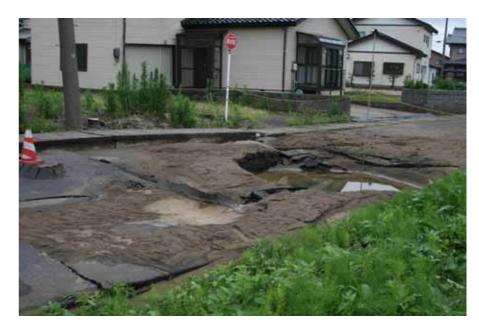
写真30 同上、民家の玄関先の噴砂(旧河道) 写真31 液状化によるクレーター(旧河道?)

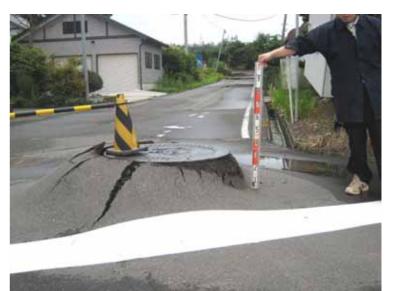
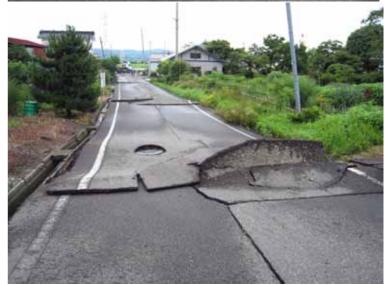
写真39~写真40 下高町、県道369号線 (豊田浩史(長岡技術科学大学)撮影)

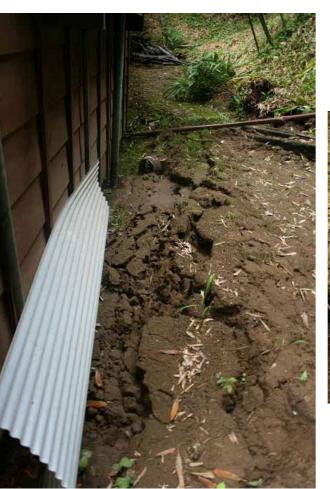
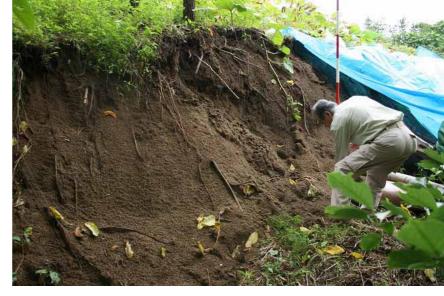
S宅の被害

裏の砂丘 法肩付近の 滑落崖

砂丘斜面内の亀裂

前庭の地下水位 = GL-5cm

家屋裏側にモタレる地すべり土

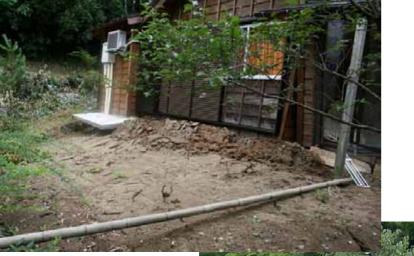
KO宅の被害

家屋裏側。 地すべり舌部に あたる宅地の 隆起で、家屋 裏側は浮き上がり

中越地震時に被災した旧家を取り壊して新築した家屋。 左側(裏手)の砂丘側から右方向道路側に向かって 130cm程度家屋が水平移動、建屋勾配9度~13度。、

** 玄関(後方)から前面道路への宅地内 コンクリート通路の捲れ上がり。手前の 白い筋は、中越地震時の充填コンクリート

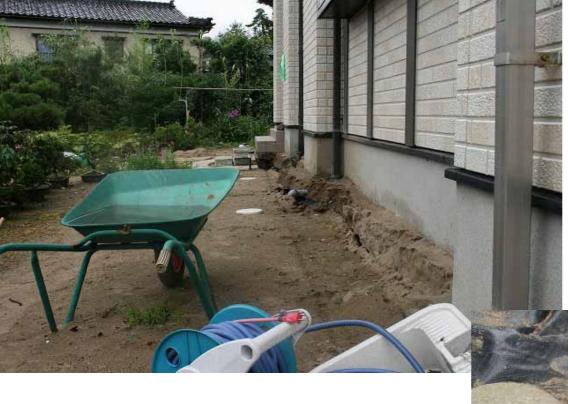
EN宅の被害

杭頭が柱位置から15cmほど分離

約110mm、L=5~6mの鋼管、杭56本。 敷地が25cmほど沈下し、家屋は15cmほど 前方に移動、杭頭が8°程度傾斜。

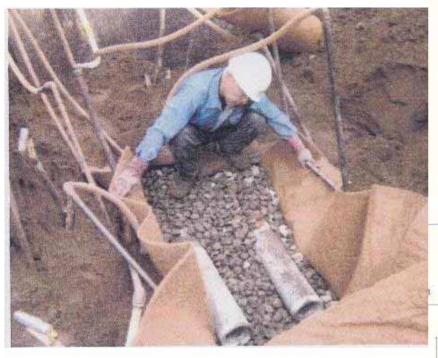
暗渠工

裏庭、砂丘との境付近。 暗渠が敷設されていない 砂丘近傍の液状化痕. 地盤改良&暗渠敷設の 庭(左上家屋方向)は、 液状化せず。

中越地震で全壊後、新築。基礎は杭基礎(L=6m)88本、 敷地はセメント系表層改良(qu=500kN/m2)) h = 1m。 ポラコン暗渠2本と有孔塩ビ暗渠1本による 敷地内地下水位低下工施工(z = 130cm ~ 200cm) 建物被害なし。

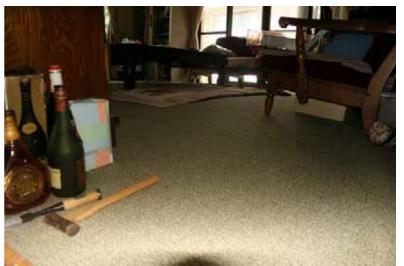
洋間の床が中央で隆起

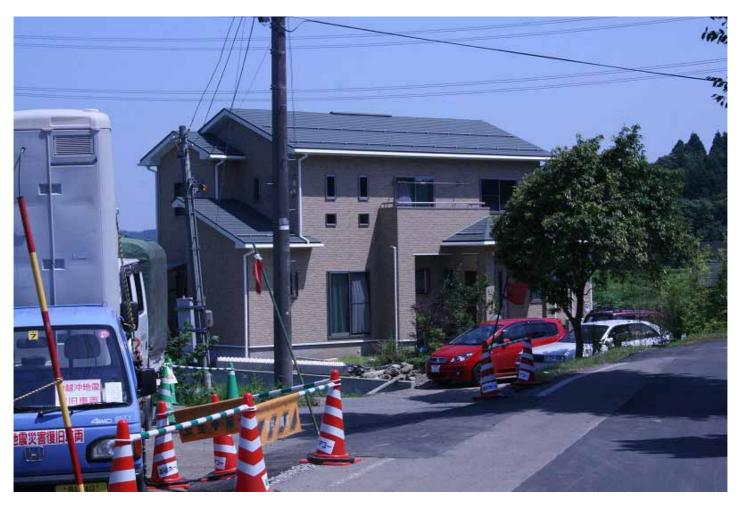
田圃を砂で盛土造成した十日市町のN宅(地下水位高い)

中越地震で、築35年ほどの帯基礎の家が田圃方向に流動。取り壊し。 新築家屋:杭L=8m,38本、家屋に被害なし。

地震直後、宅地のあちこちでジャージャー噴水.

隣地の大坪層(洪積中期)、灰爪層(洪積前期)の砂質地山は液状化せず (地下水位は浅い、宅地に亀裂、住宅被害は大)

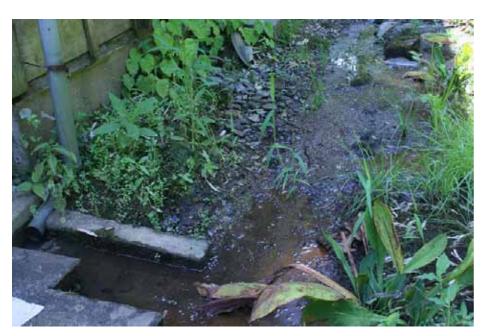
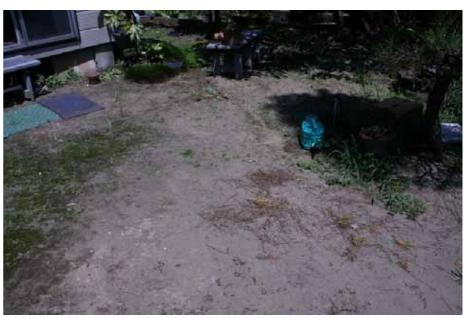
雪成砂丘麓の液状化被害 (K宅)

地下水位、ほぼGL

噴砂痕

中越地震では、宅地と道路の間の畑が液状化した。 今回は宅地が液状化し、裏山(雪成層の砂丘)が家に近寄った。 (住人談)

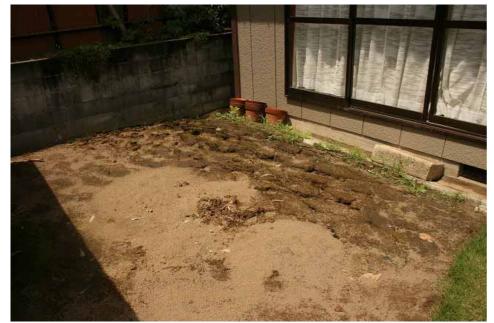
番神砂丘麓の被害・・・柏崎市長崎

家屋背後の砂丘と前面の盛土に亀裂、家屋被害甚大、 但し液状化痕跡なし

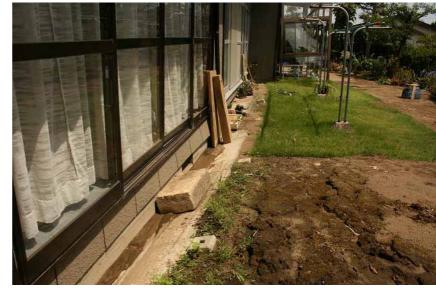
Ku宅、家屋沈下·傾斜
