# 造成宅地被害

(株)千代田コンサルタント  
橋本 隆雄

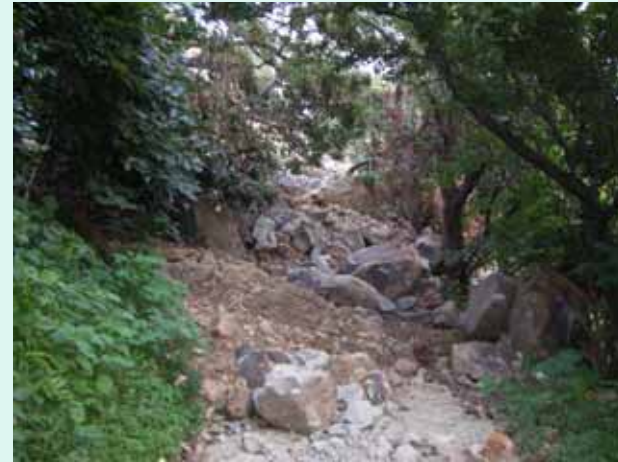
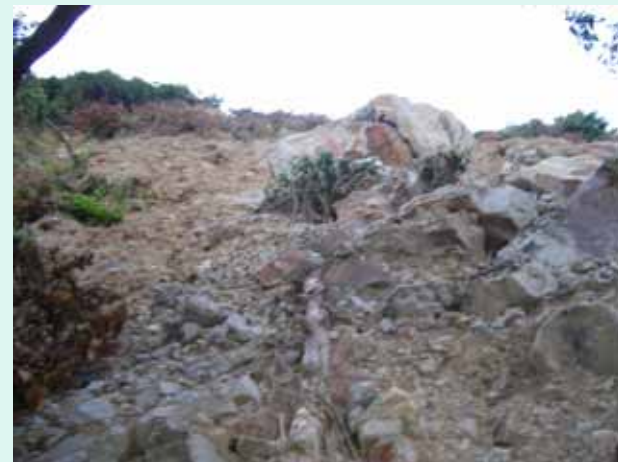
# 米山:斜面崩壊 避難勧告20世帯60人

# 安山岩質凝灰岩・シルト岩のスレーキングによる土砂化部の崩壊

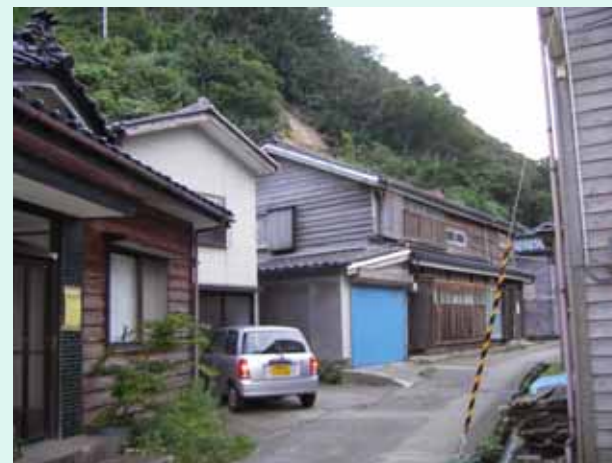
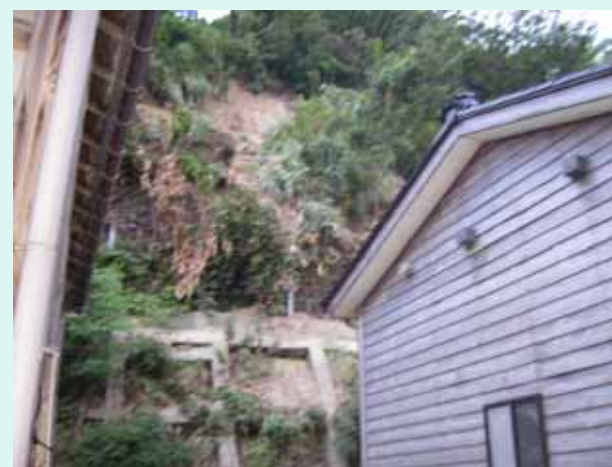
# 上輪：斜面崩壞 避難勸告8世帯

# 崖錐シルト岩の強風化部の崩壊

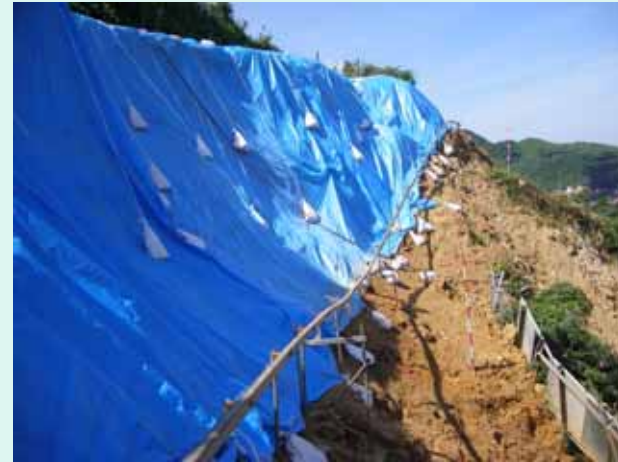
# 笠島：斜面崩壊 避難勧告5世帯

# 崖錐及びシルト岩の強風化部の崩壊

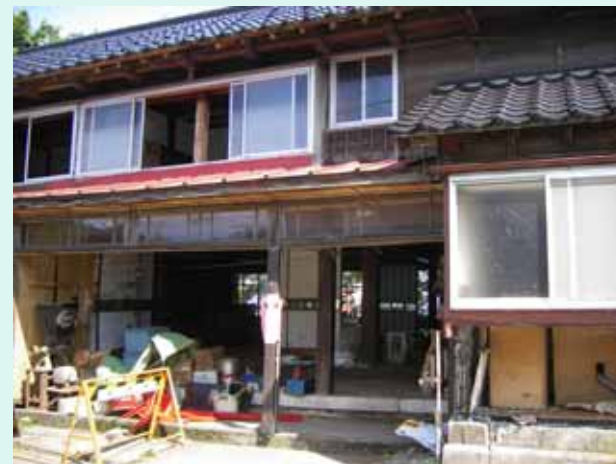
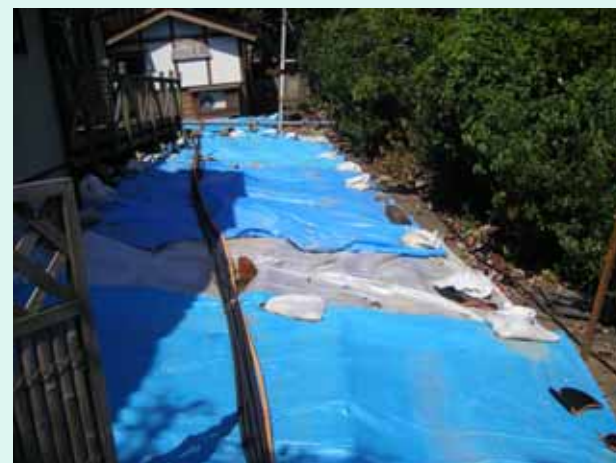
# 青海川：斜面崩壊

# 崖錐及びシルト岩の強風化部の崩壊

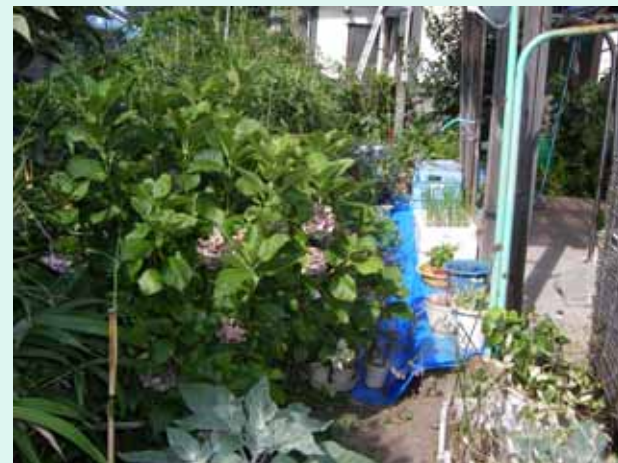
# 鯨波3丁目(1工区):砂山の液状化による崩壊、擁壁の倒壊

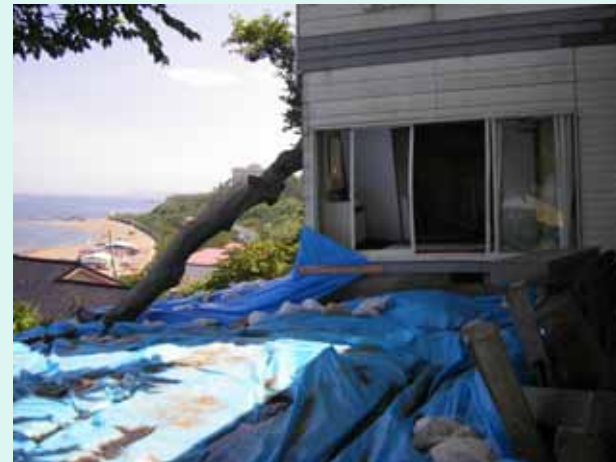
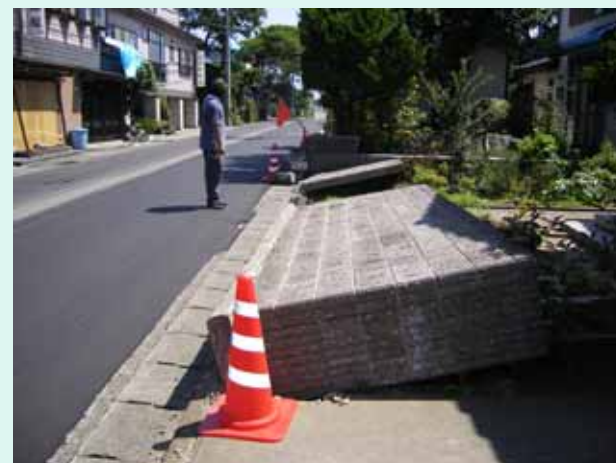
# 東の輪:

# 東の輪：地すべり 避難勧告8世帯28人

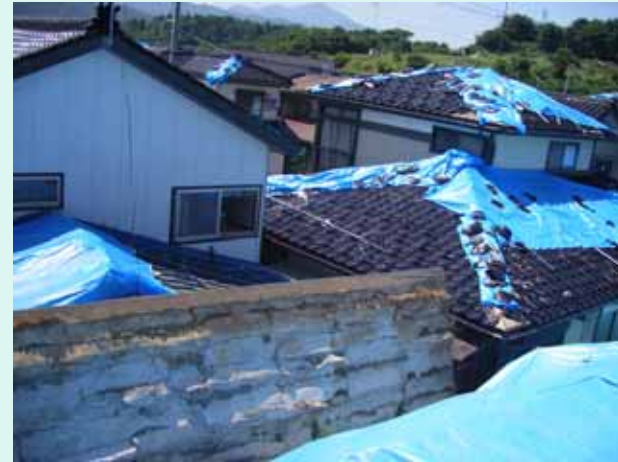
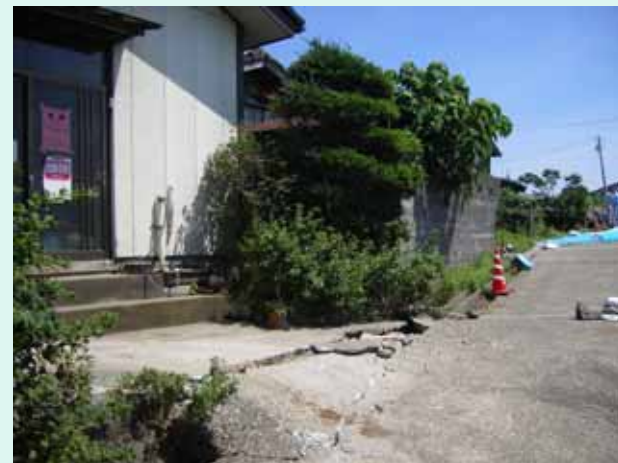
# 番神2丁目:段丘砂の液状化、擁壁の倒壊、 避難勧告14世帯34人

# 番神2丁目：擁壁の背後がルーズで 震動により倒壊、宅地地盤は液状化

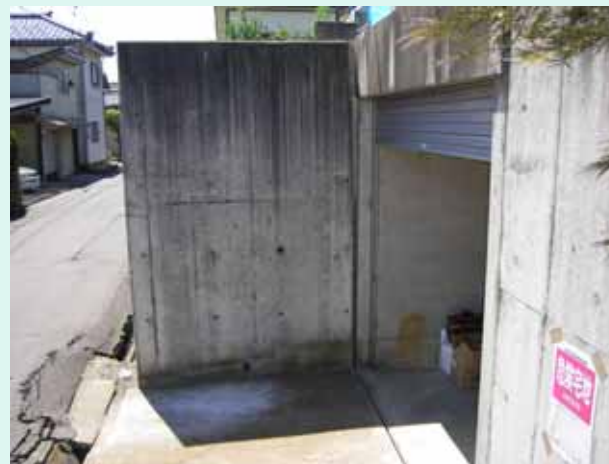
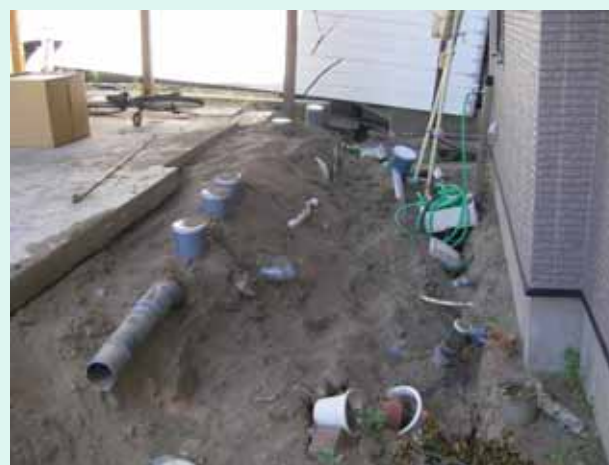
# 山本町:砂山の液状化、擁壁の倒壊 避難勧告34世帯81人

# 山本町:擁壁の背後がルーズで震動により倒壊、液状化により宅地地盤の変状

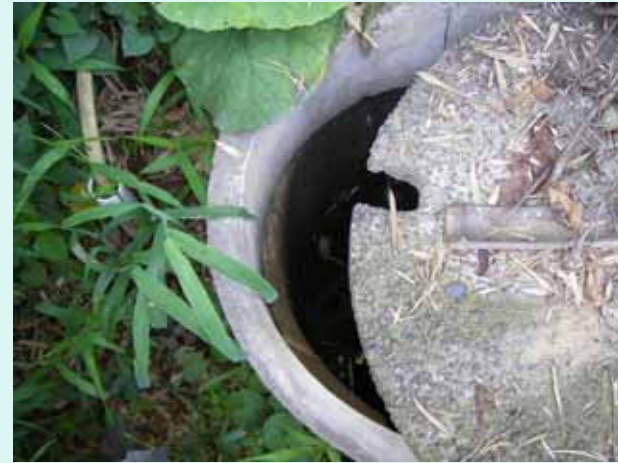
# 長崎:斜面崩壊、避難勧告1世帯4人 ルーズな砂質土が振動により崩壊、 宅地地盤は液状化

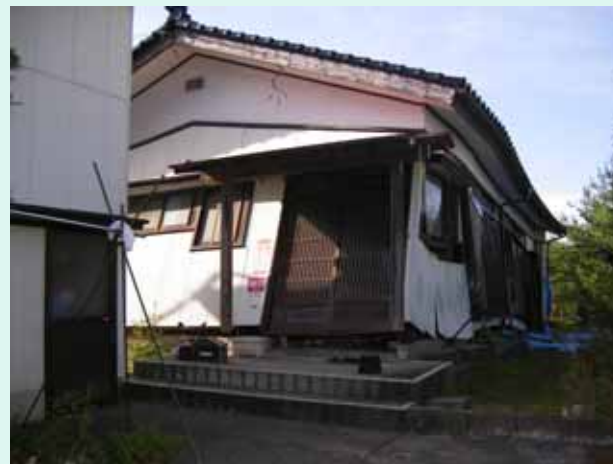
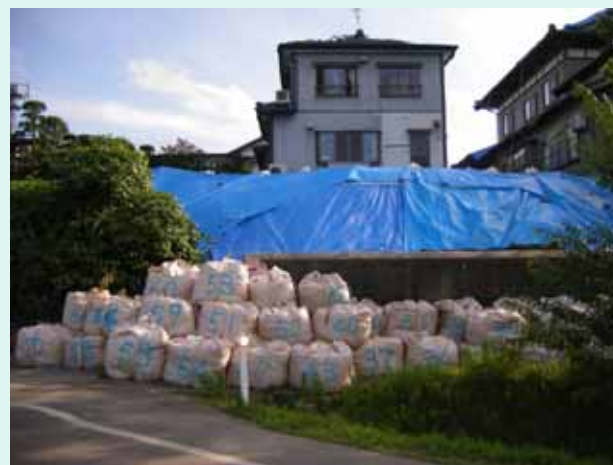
# 西山町中央台：地すべり 避難勧告10世帯23人

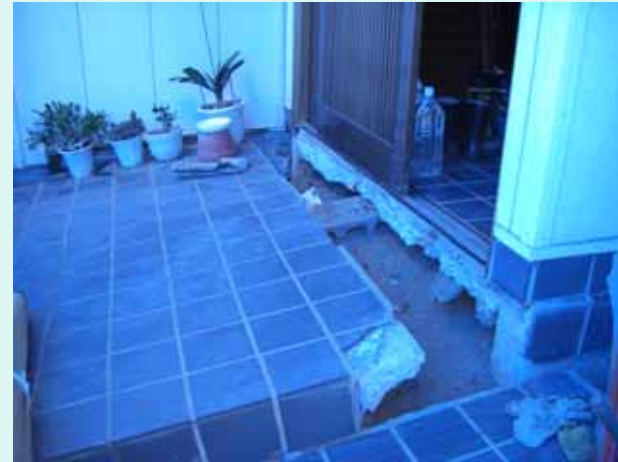
# 西山町別山:地すべり 避難勧告1世帯2人、砂山の液状化

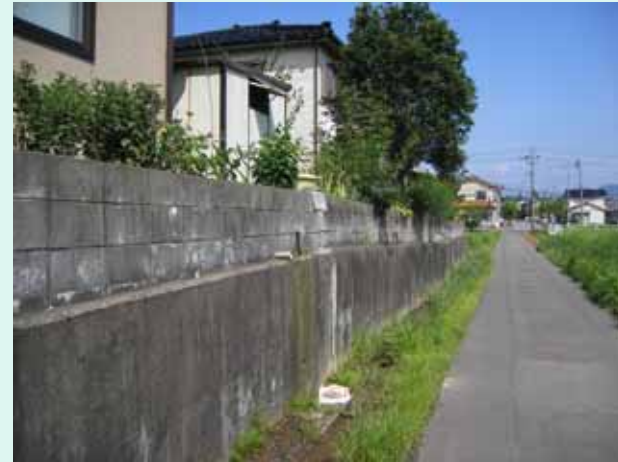
# 長峰町:谷埋め盛土の滑動、擁壁の変状・クラック

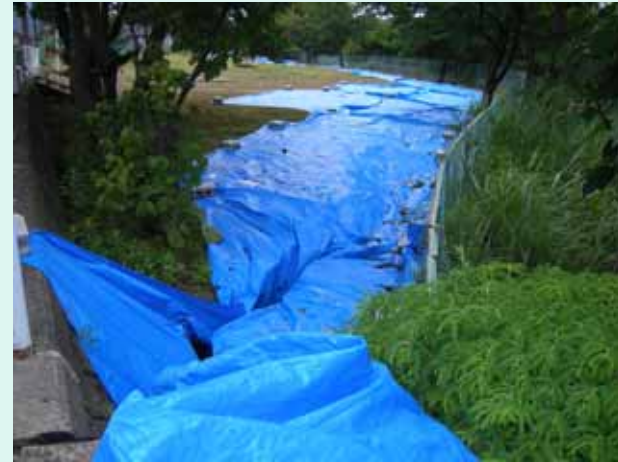
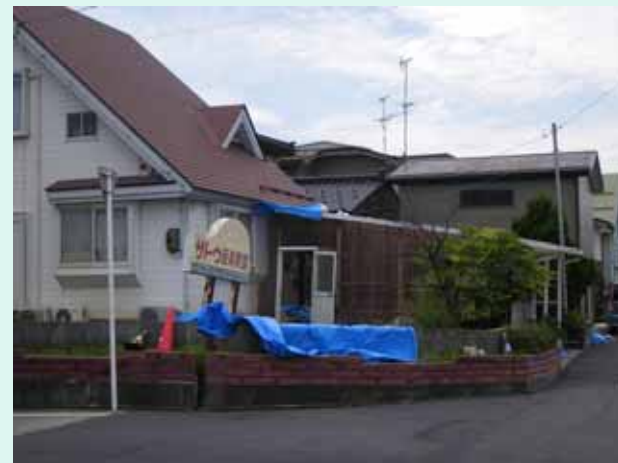
# 向陽団地:安田層の丘陵部の谷埋め盛土及び 腹付け盛土の滑動現象 (円弧状にクラック、最 大沈下1m で崩壊には至っていない)

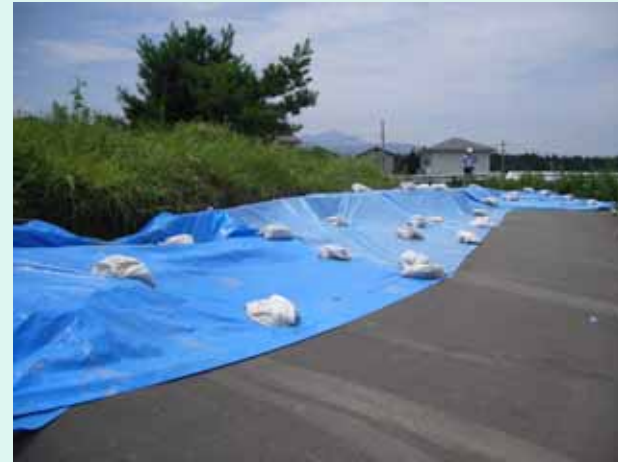
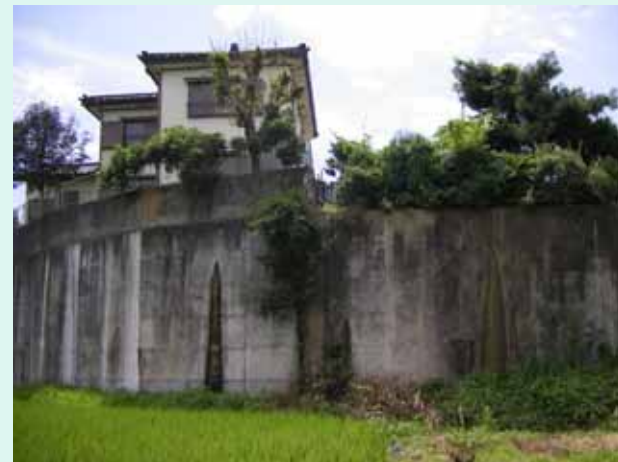
# 池の峰団地:RC擁壁5mの倒壊・変状態・クラック
