平成19年7月16日  
中越沖地震調査報告（速報）

河川付近の地盤被害

-柏崎市鯖石川（山本団地）付近-  
-大河津分水路の被害状況-

中央大学 平野廣和  
(土木学会関東支部調査団)

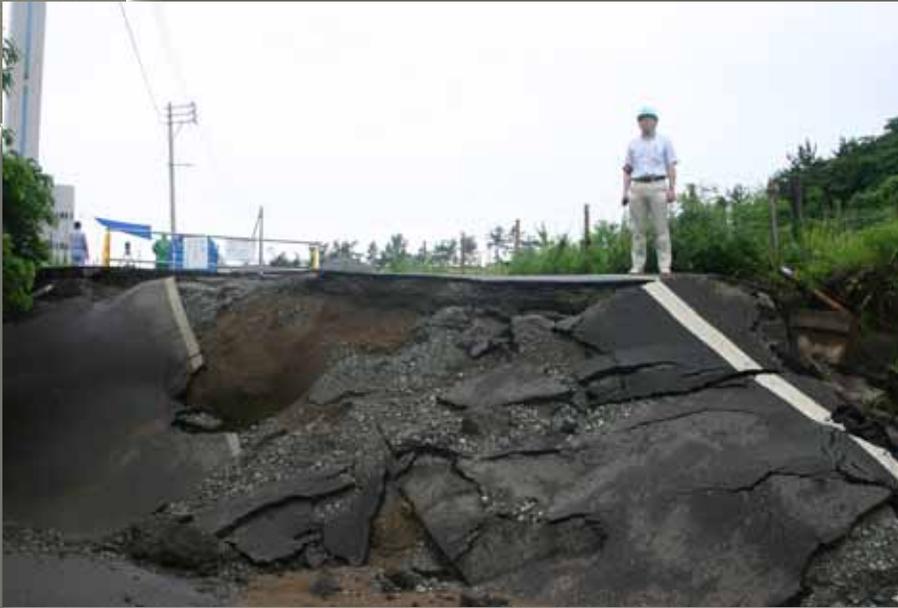
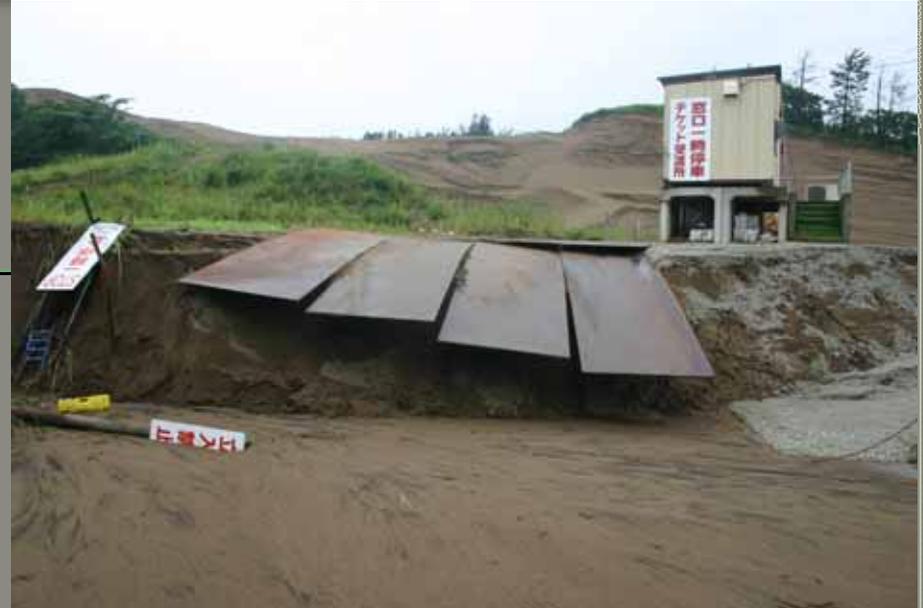
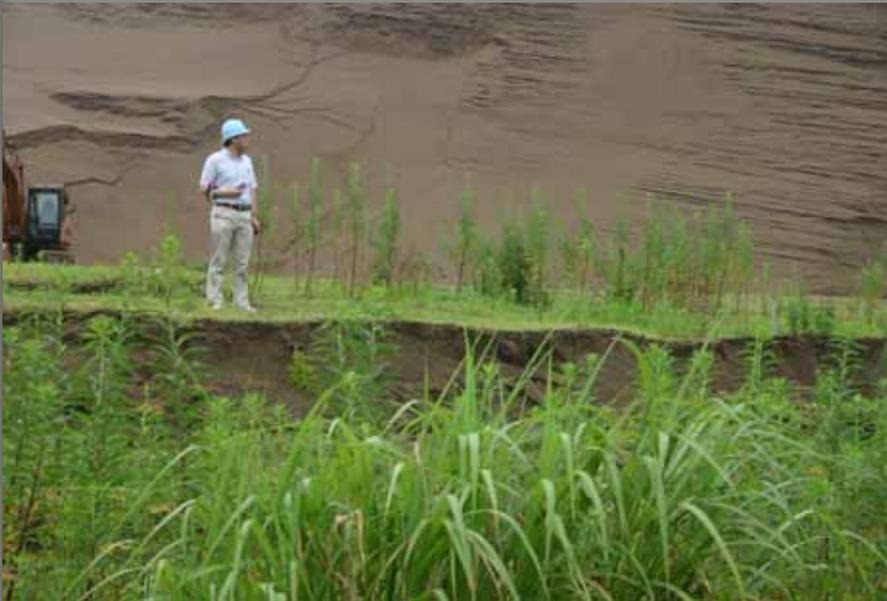
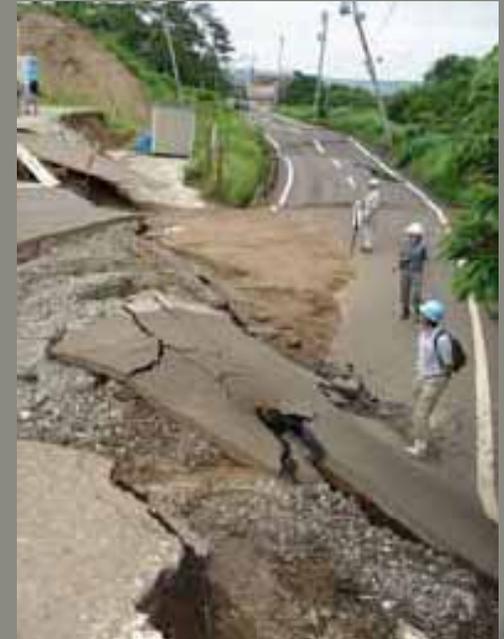
噴砂跡

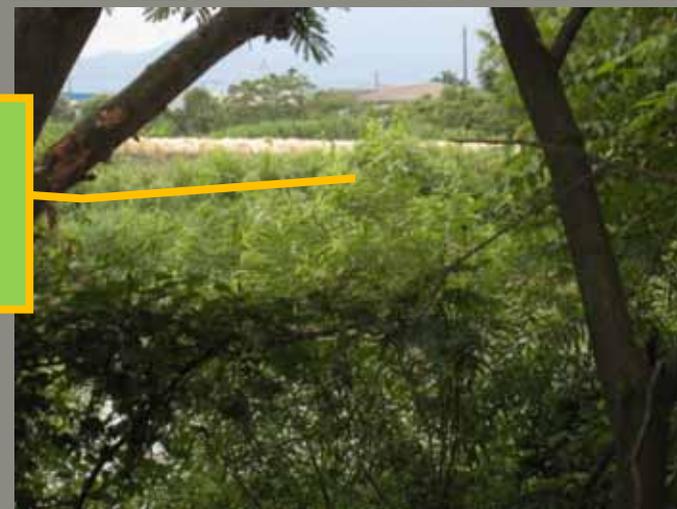
その向こう  
に左岸の  
亀裂

約  
1.8m  
亀裂

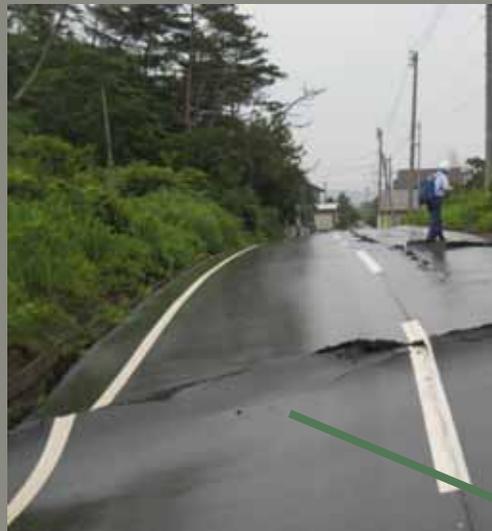
土取り場に続く山が東に押し出すように山本団地地区に地盤変状をもたらしている。

このため、道路が盛り上がっている。

ひどいところでは、50cm近くの亀裂がある。

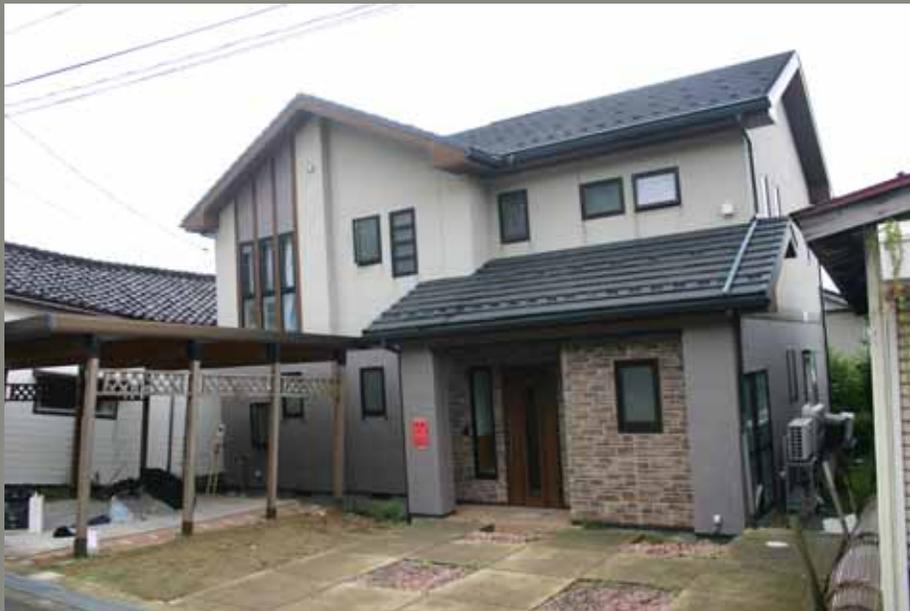
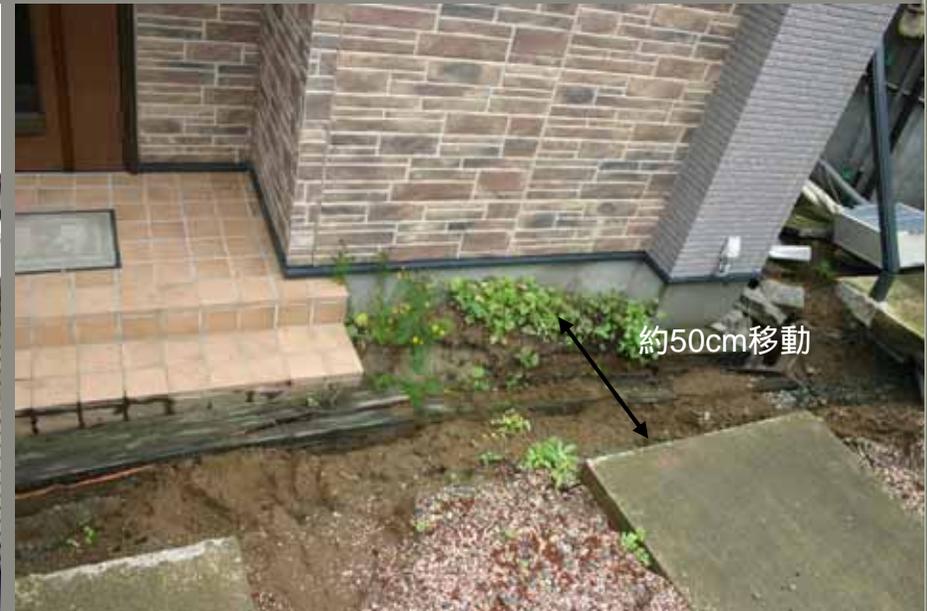
2000年新築の大手住宅メーカー施工の木質系住宅

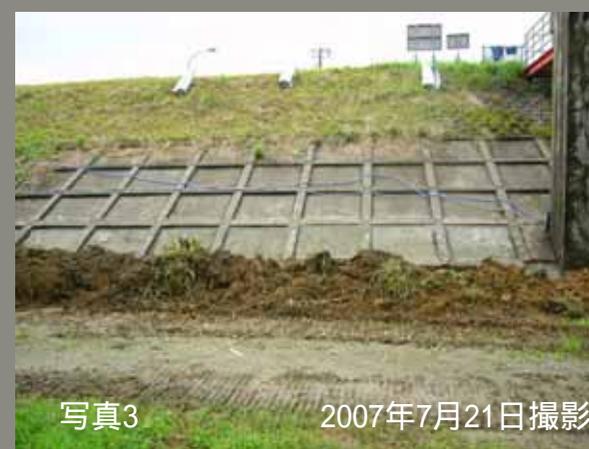
写真3

写真-3 堤防斜面の亀裂応急復旧状況(大河津分水路左岸・長岡市町軽井)

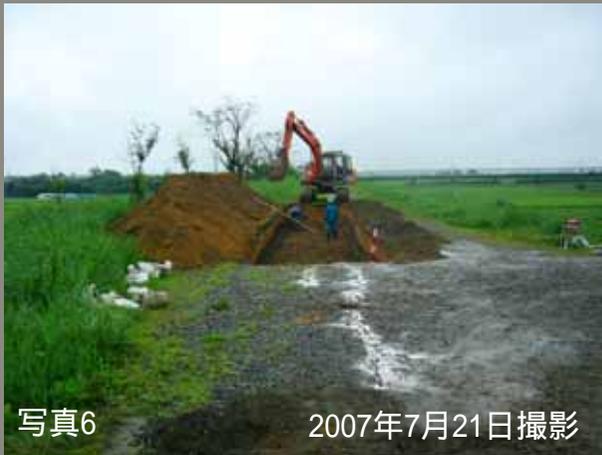
写真6 2007年7月21日撮影

【復旧前状況】  
幅5cm, 深さ1.2m以上, 延長17m

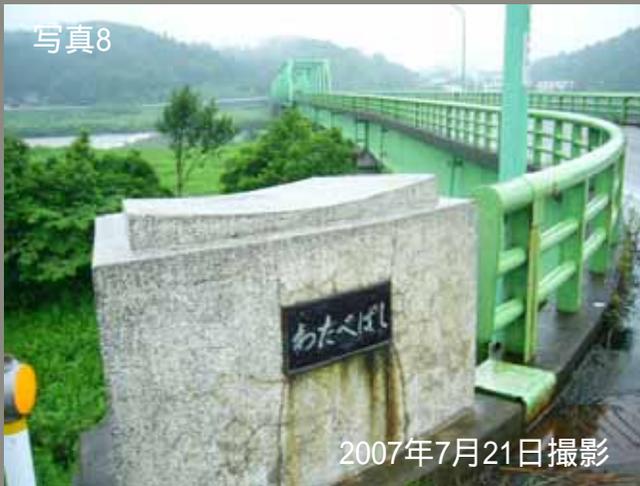
渡部橋

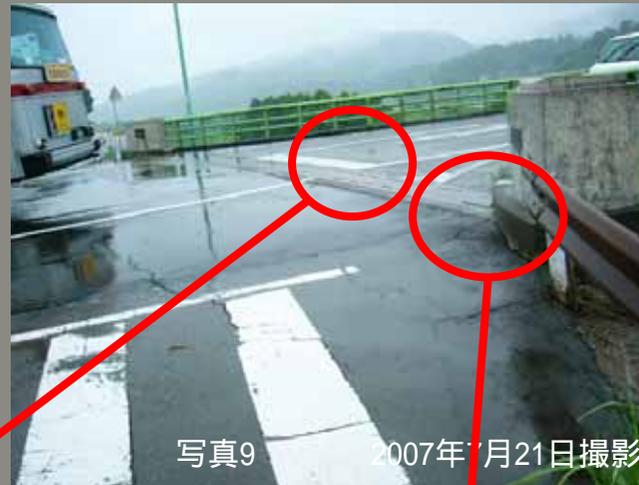
大河津分水路左岸、渡部橋全体

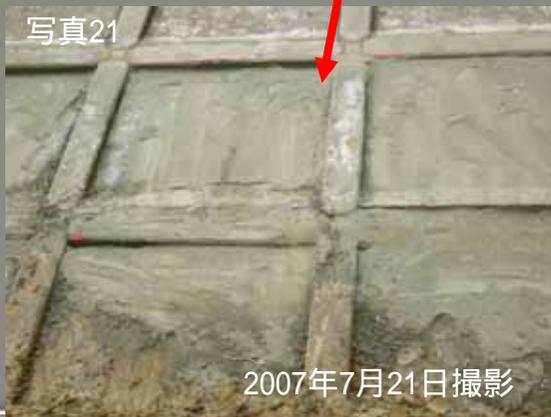
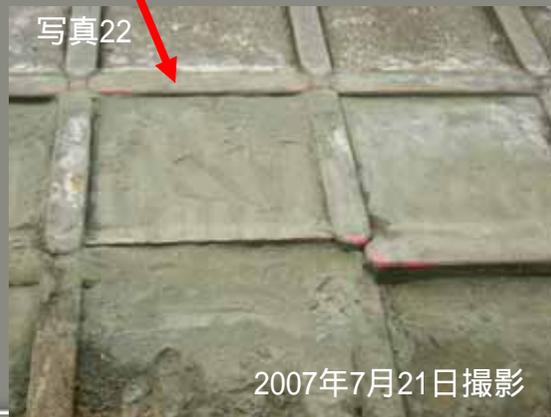
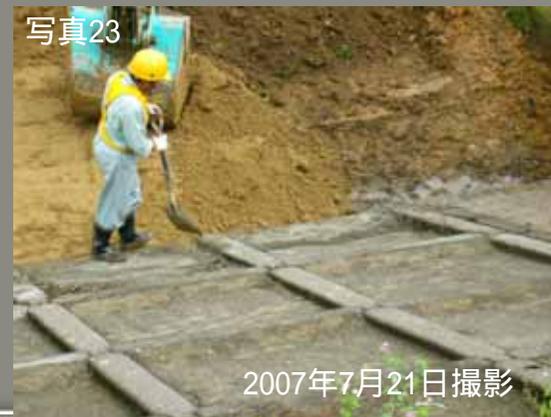
写真-20 ~ 23

堤防斜面の応急復旧工事の様子。

斜面底部に亀裂が発生している。

堤内地側へ引っ張られたか？

応急復旧工事中、土砂の埋め戻し作業を行っていた。

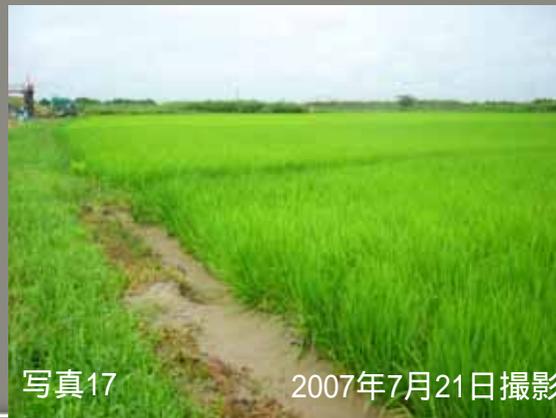
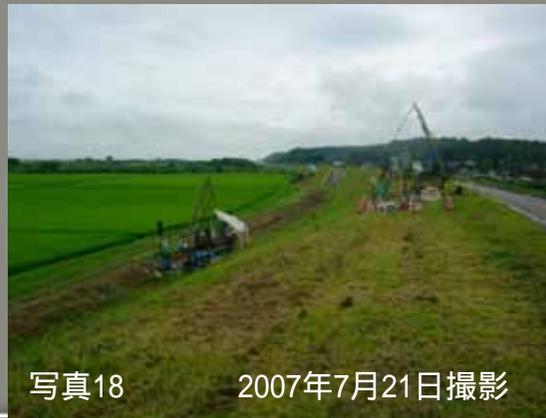
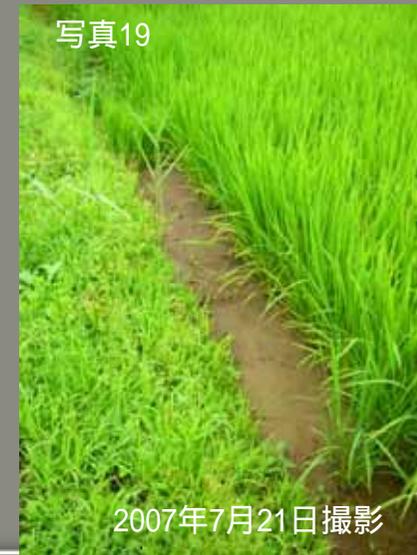
写真-16, 17, 19  
高水敷の墳砂の様子と水田の様子。  
写真-18

水田で墳砂が多く発生していた。また、写真-19のように、水田の砂が存在しない部分でも水が無くなっていた。

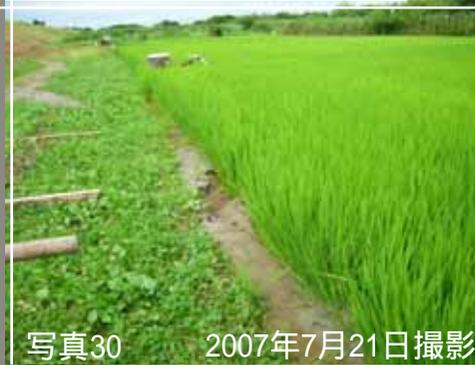
写真30 2007年7月21日撮影

岩方の高水敷内の水田でも多数の墳砂を確認

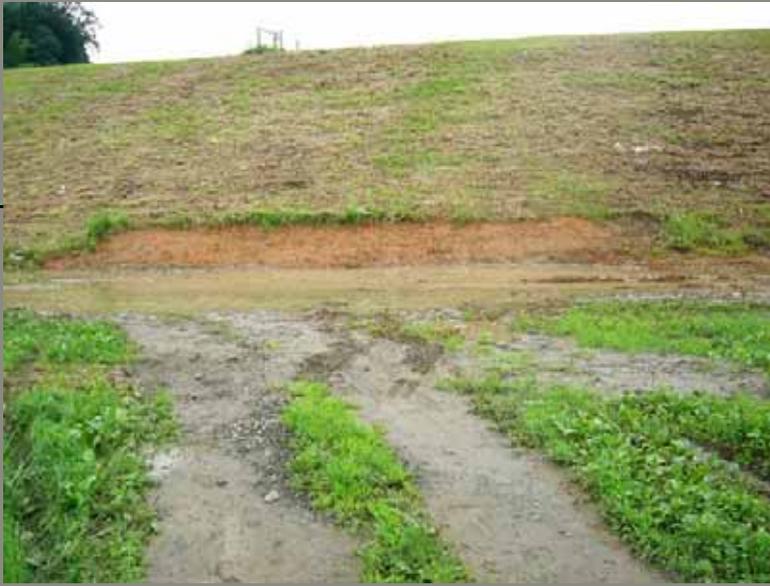
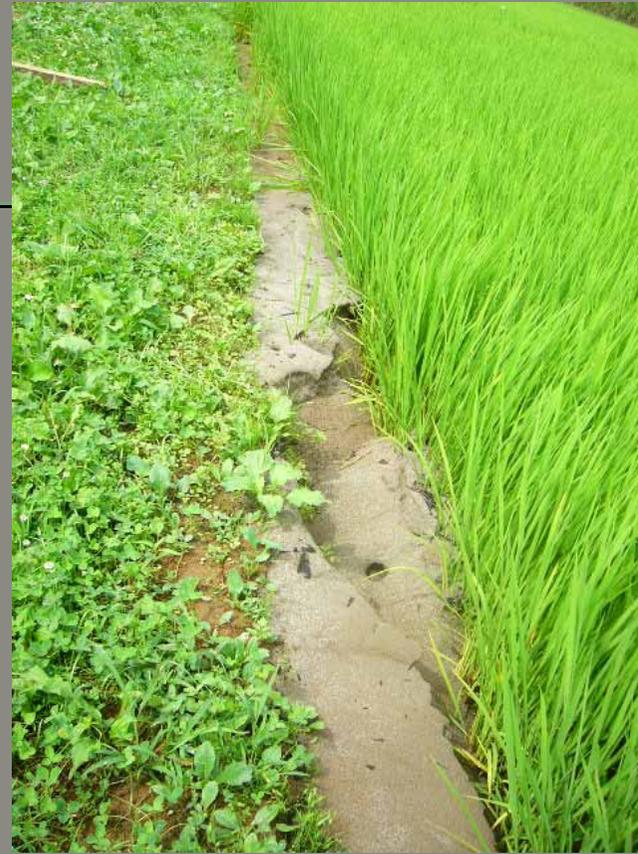
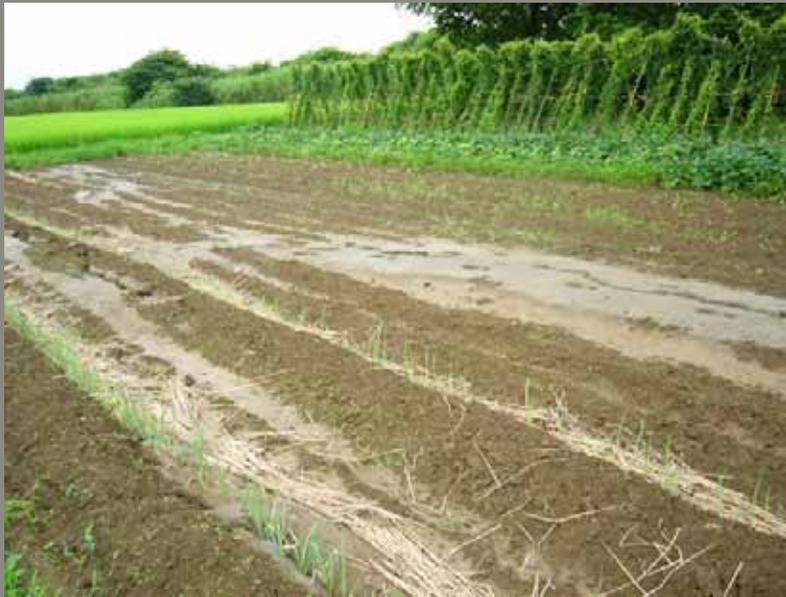
2004年新潟県中越地震より被害が生じた部分には、今回はほとんど被害はなし

適切な復旧作業がなされていたと判断  
堤防の耐震化の検討も一つの課題

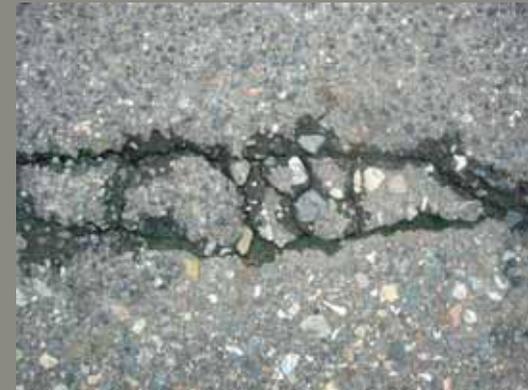
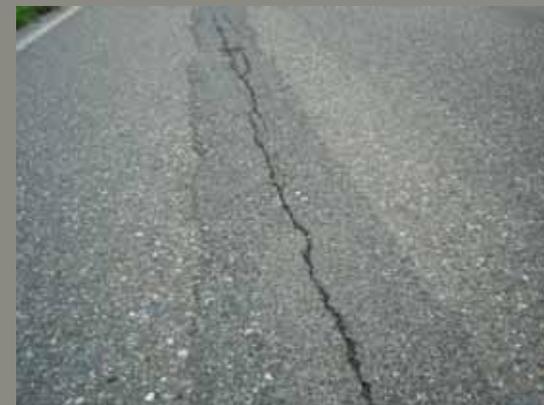
アスファルト表面にクラックがある程度

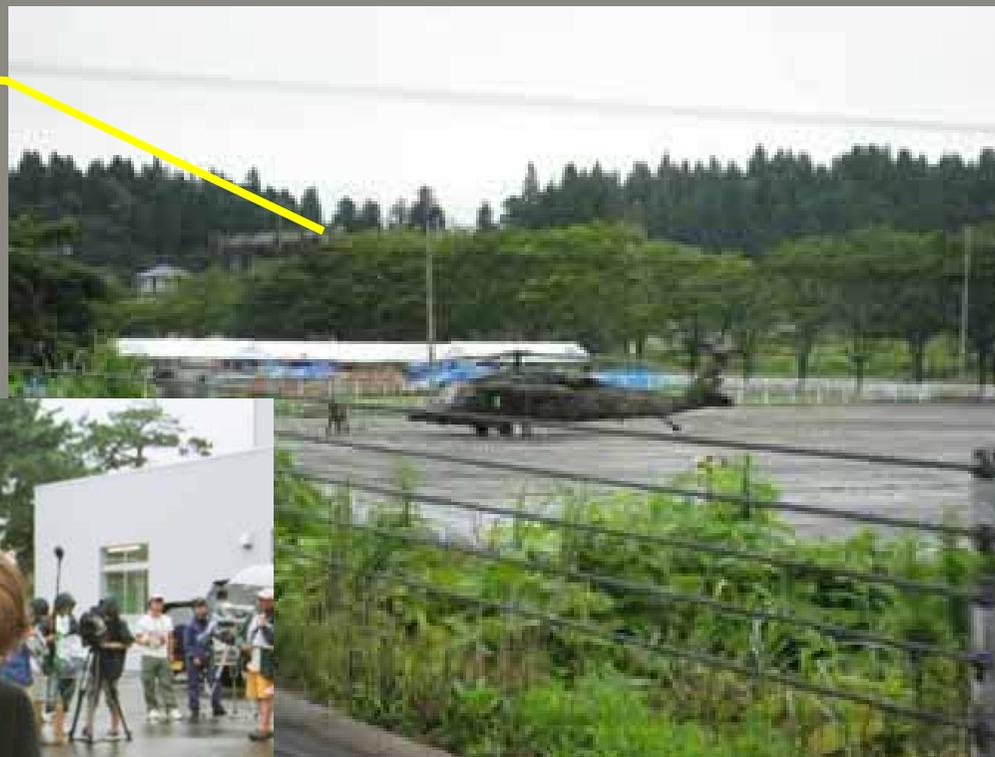
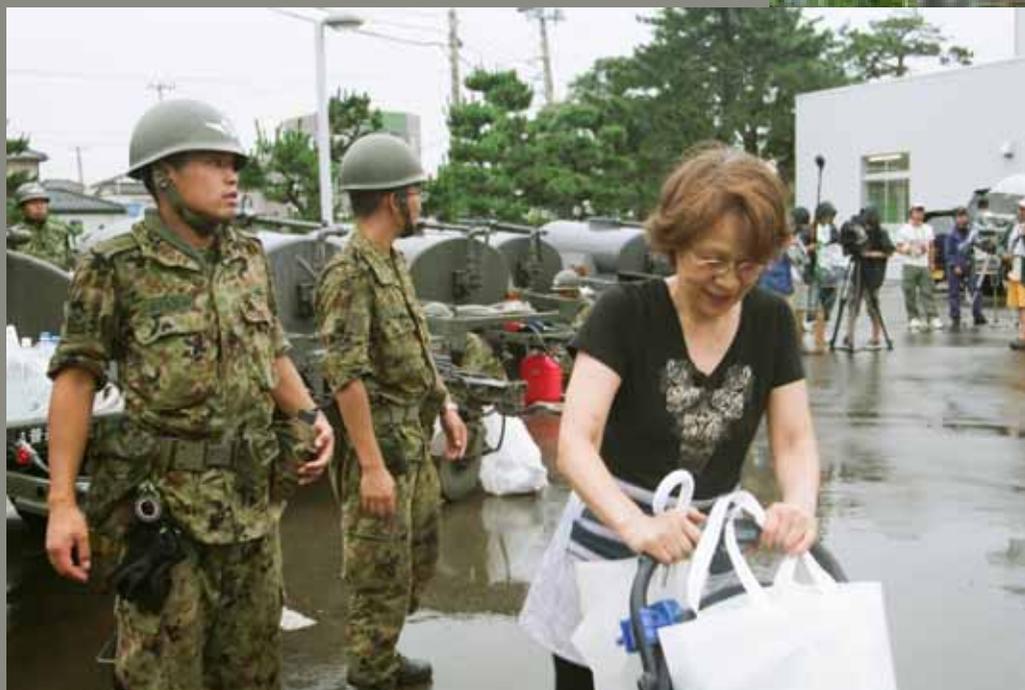
米山IC近くのヘリポート

柏崎小学校の給水支援

今回の自衛隊の災害派遣では、人命救助に比して、補給や復旧支援活動の需要が大きい。  
(中越地震に比べて)
