## 5. 建築物の被害

### 5. 1 建築物被害調査の概要

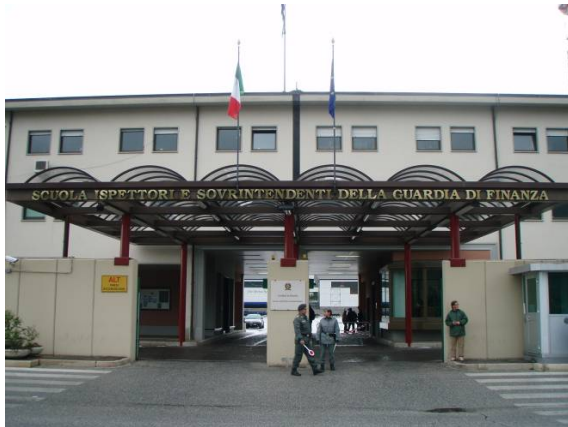
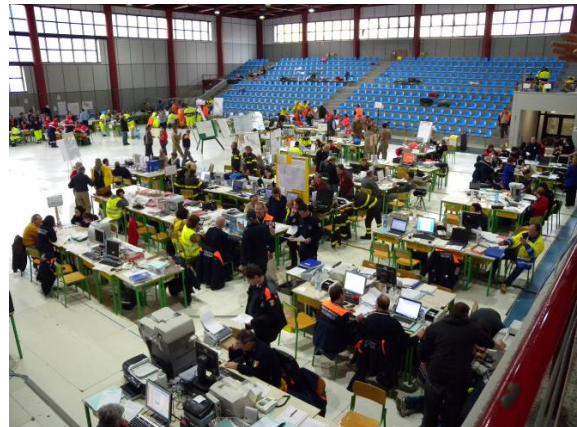
写真-13 コッピートの災害対策本部（警察学校）

今回の地震の災害対策本部は、ラクイラ中心部から北西に 4km ほど離れたコッピートにある警察学校に設置されていた（写真-13）。被害の大きかったラクイラ中心部およびオンナ（Onna）、パガニカ（Paganica）、オクレなどは立ち入りが規制されており、消防が運転するバスで消防士と防災庁の担当者が同伴したときのみ立ち入ることができた。

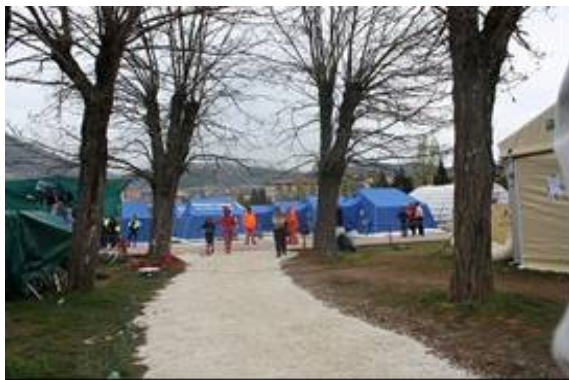
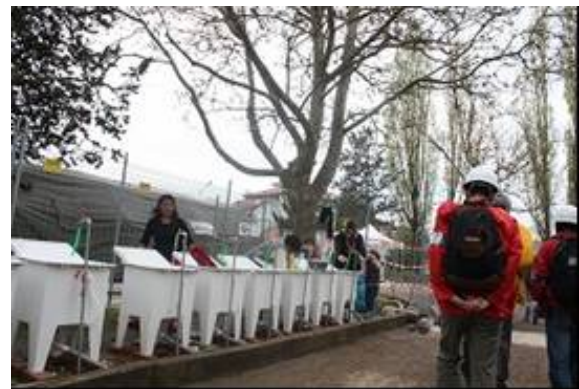
写真-14 避難所内部

被災地は、行政当局や軍の管理下に置かれており混乱した様子を見ることは全くなかった。これは、被災地の面積的規模が小さいことや、また道路の被害等により被災地が孤立したような状態がなかったことによると思われる。調査時には被災後約 2 週間が経過していたが、旧市街地地区は完全に封鎖されているため、かなりの数の市民が避難所生活をしているものと思われた（写真-14）。

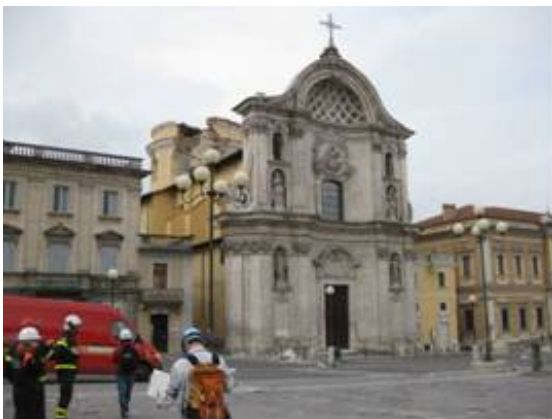
写真-19 教会堂

広場に面する建物では、教会ドームの崩壊が見られたが（写真-19～写真-22）、その他の建物については仕上げ材の剥落程度であり、建物に近づかなければ被害の確認はできない。

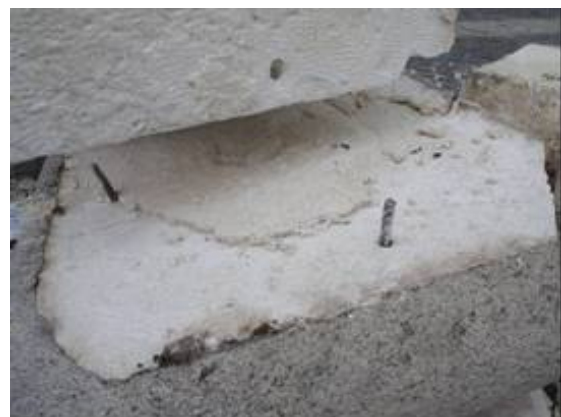
写真-22 ダボ筋による接合

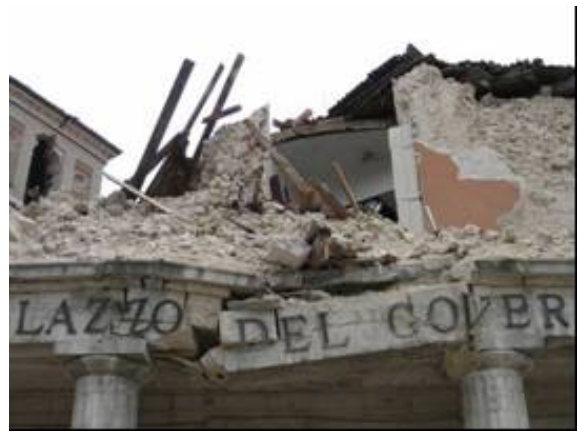
写真-34 組積造PLAZZO DEL GOVERNOの  
崩壊

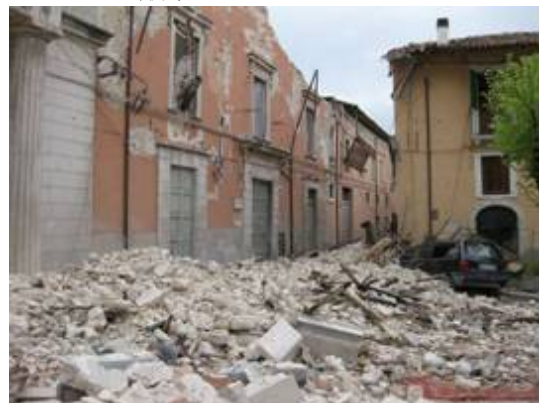
写真-36 落下した外壁により車が下敷

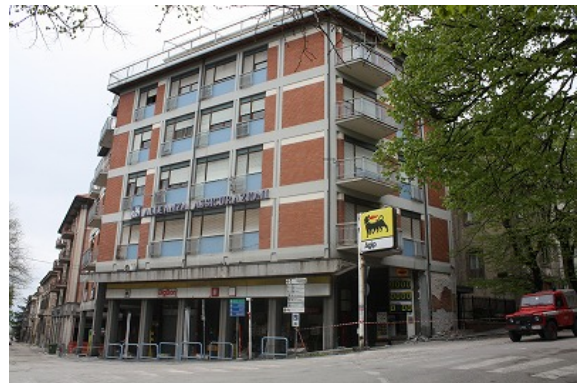
写真-50 不整形な平面をもつホテル  
被害大(8)

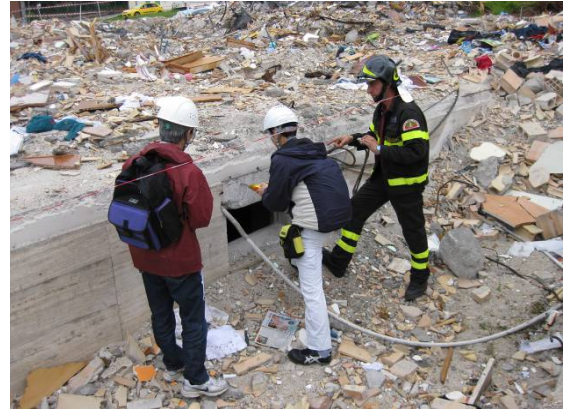
写真-58 シュミットハンマー調査／  
建物基礎部分にて(1)

街地の倒壊建物の基礎部を対象に、参考までにシュミットハンマーによる打撃テストを行ったが、推定強度が  $15\text{N/mm}^2$  を下回るような結果がでており、これらの状況からも、多くの建物で「鉄筋の早期発錆」の確率の高さが予見される。1～3 日目の調査でも同じことがいえるが、鉄筋のかぶり厚不足、その結果として付着耐力の不足、さらには発錆と発錆によるかぶりコンクリートの損傷が RC 建物の損傷の大きな原因の一つと考えられる。

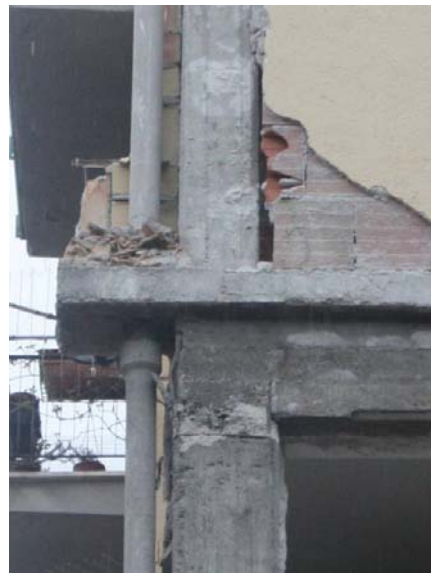
被害の特徴は、仕上げ材の剥落が大半の建物に見られることである。URM壁の崩落(写真-65)も見られるもののRC躯体部の損傷は少なく、躯体のコンクリートの剥落、柱のせん断破壊等はごくわずかである。中層建物においては、中間階の被害(写真-65～写真-67)が目立つ。これは上層の柱断面を小さくしていること、上層になるほど加速度が大きくなりURM面外方向に壁が崩れやすいことなどに起因すると考えられる。

写真-66 3階と4階の柱で断面変更部分／接合部の鉄筋が露出(4)

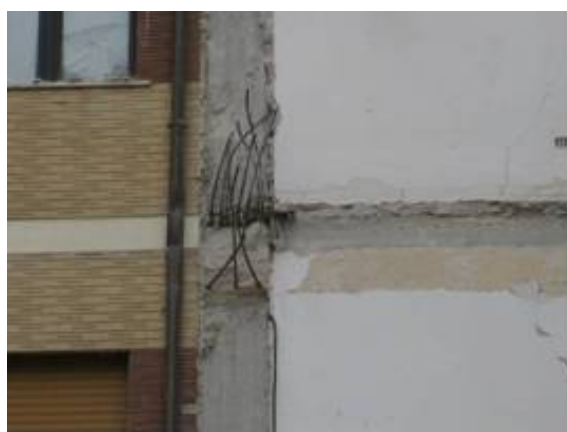
同じく9月20日通りに面し、上述の建物群から500mほど離れた位置にある5階建ての古い学生寮が崩壊し、8人の犠牲者が出た。通りの裏側に増築され、階段によって3棟が連結されている(図-12)。増築された建物からは連結梁の主筋が露出し、崩壊した残骸から梁主筋は $\phi 10$ 、あばら筋は $\phi 6@250$ 、スラブ筋は $\phi 4\text{mm}$ が用いられていたことが分かった。鉄筋のかぶりは殆ど無く、壊れていない部材のコンクリート表面からあばら筋ピッチを確認することができ、主筋が露出しているものや、腐食が進行しているものも見られた(写真-69～写真-74)。

写真-72 4階連結梁主筋の露出と非連結の床

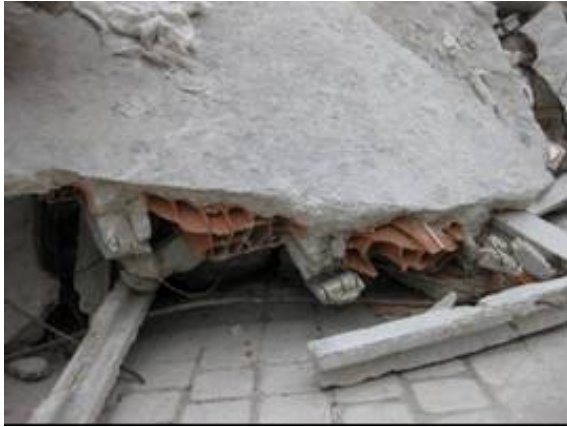
写真-73 穴あきレンガとRCから成るスラブ

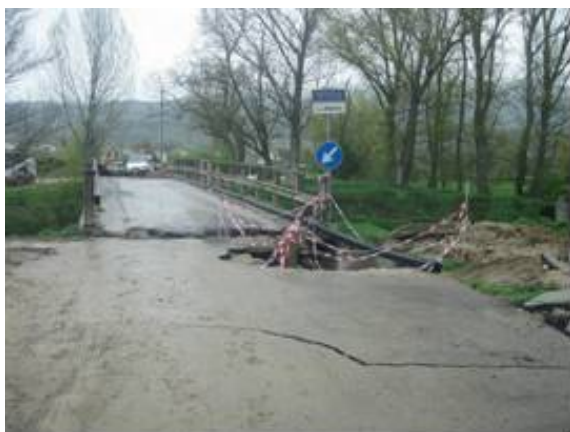
写真-83 オンナへ渡る橋の接続道路の崩落

オンナは北東から南西方向に流れるアテルノ川（Aterno）の北側に位置する比較的小さな集落である。アテルノ川（写真-83、写真-84）はオンナ周辺で天井川になっており、堆積地盤上の集落であることが推察される。集落内の詳細調査はできなかったが、土を目地に用いた自然石の組積造建物に大きな被害が出ているようであった（写真-86、写真-87）。ただし、隣接する比較的新しい建物には殆ど被害が無いものもある（写真-88）。近隣のPC造工場建築の被害は建設中の1棟のみであり、周辺に複数ある同様の工場建築には外壁・床版が脱落する

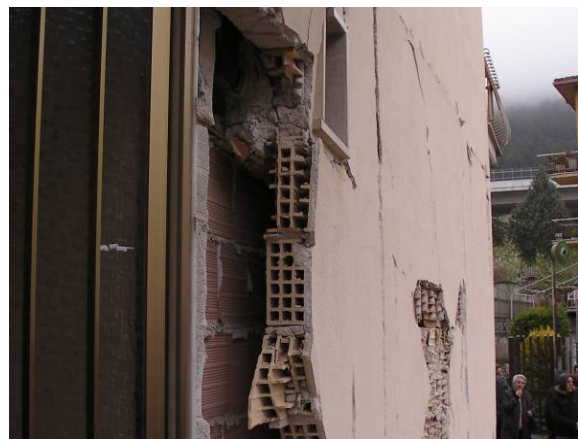
調査建物は桁行方向 3 スパン (4.0m, 3.5m, 3.5m, 4.0m の 15.0m)、梁間方向 2 スパン (4.8m, 4.8m の 9.6m)、地上 3 階、地下 1 階を基本とし、平均的な階高は約 3.3m、床面積は 130~170m<sup>2</sup>、屋根は切妻の瓦葺き、柱梁は RC 造、壁は間に断熱材を挿入した空洞煉瓦ブロック構造であった (写真-109、写真-110)。以下に被害の特徴を示す。

写真-110 壁の構造

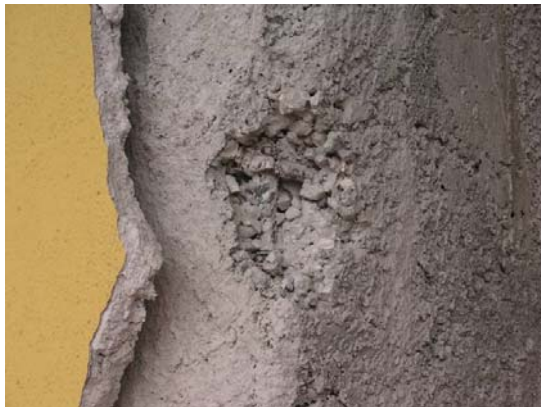
- (1) 柱頂部で打ち継ぐ施工方法が取られており (写真-111、写真-112)、柱梁の部材耐力発揮前に柱梁接合部の鉄筋定着不足などにより接合部が破壊し、1 階が層崩壊している (写真-113、写真-114)。
- (2) コンクリートが振動打ちされていないことによりジャンカがみられる (写真-115)。
- (3) かぶり厚が小さく、鉄筋が腐食している (写真-116)。
- (4) 後積み施工煉瓦ブロック壁が骨組で拘束されず面外方向に崩落・転倒している (写真-117、写真-118)。
- (5) 煉瓦ブロック壁の面内破壊 (せん断) がみられる (写真-119)。
- (6) 盛土の崩落がみられる (写真-120)。
- (7) 本調査地域そばの Via Amiternum 南側に建つ RC 建物には、顕著な損傷がみられなかった (写真-121、写真-122)。

写真-115 ジャンカ

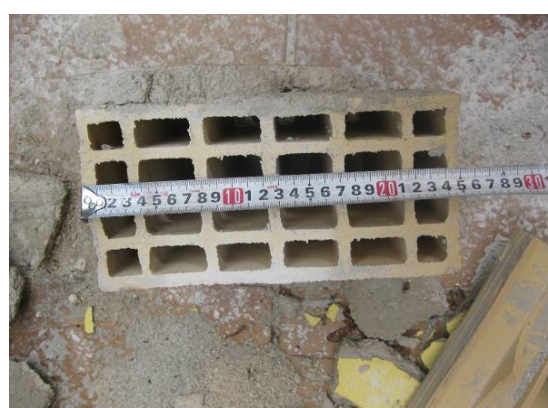
写真-118 煉瓦ブロック (12.5cm×25cm)
