# 2009 年 4 月イタリア・ラクイラ地震 による被害報告の概要

平成 21 年 7 月  
(社) 土木学会、(社) 地盤工学会、  
(社) 日本建築学会、日本地震工学会

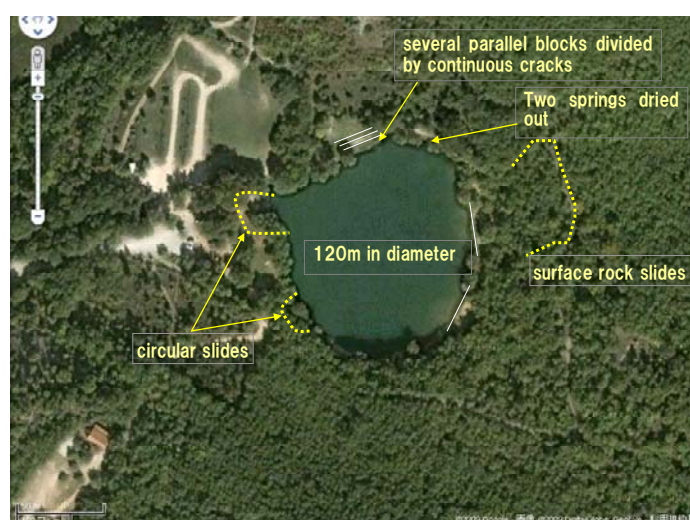
写真-3 Sinizzo 湖周辺に生じた地盤流動（Google map に加筆）

直径約 120m の Sinizzo 湖周辺では、写真-3、写真-4 に示すように地盤が側方流動した。特に、湖の北側では数多くの土塊が池側に流動しており、池に最も近い土塊は湖に流出して水没している。この部分の地盤は、盛土であったと想像される。北東に位置する 2 つの名前が付けられているきれいな泉は枯れていたが、その北側に新たに活発な泉が形成されていた。このことから、背面斜面から豊富な伏流水が供給され、また地下水もかなり高いことがわかる。地震動により表土層内の水圧が上昇したことが考えられる。また、地盤の変位により地下水流の経路が変わったことがわかる。南側の護岸は、明瞭な滑落崖を示しながらすべり土塊が池中に滑動している。

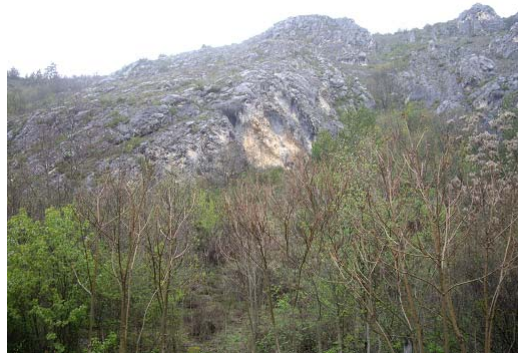
写真-9 Paganica 北部の西側斜面における新しい崩壊跡

Paganica 北部の西側斜面において新しい崩壊跡が数多く確認された。写真-9 に示すように、一部の岩塊は道路まで達しており、さらに道路を通り越えて東側河川にまで達したものも数多くある。道路に近接している岩斜面では覆式ロックネットが施工され、小規模落石には十分抵抗している。今後の道路への2次災害を防ぐために、不安定岩塊の点検はぜひ必要と感じた。住宅地および道路などの保全対象に近接する同種斜面においては、落石カルテ（落石の形態（岩盤崩壊型か浮石・転石型）、落石高、落石径、岩質、既存対策の有無など）の作成が有効であろう。

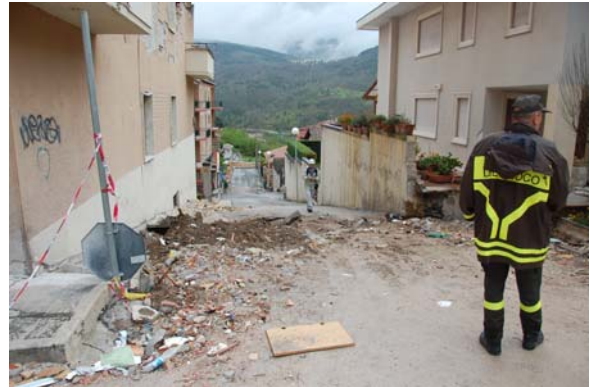
写真-11 応急的に埋め立てられた写真-10 と同一箇所

ラクイラ旧市街では、2 箇所で自然空洞アーチ部の破壊による路面の陥没が生じた。最初の箇所は写真-10 に示すように、路面が陥没して車が落下したと報じられた箇所で、著者らが調査した時点では写真-11 に示すように、すでに崩壊ガラなどで埋め戻されていた。

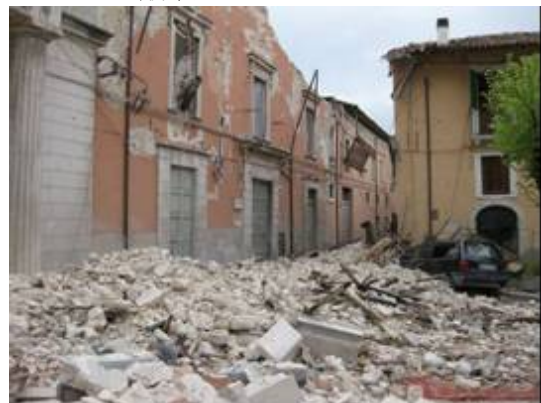
写真-36 落下した外壁により車が下敷

すでに、写真-22 に橋梁の桁間の段差により損傷し通行不能となった救急車を、また、写真-36 には沿道建物の倒壊により下敷きとなった車両を示したが、この他に写真-160～写真-162 に示すように、各所で沿道建物の倒壊等による車両被害が発生した。車両被害は運転者にも影響を与えるが、これらについてはまだ調査できていない。地震の発生が早朝であったせいもあり、直接の運転者の犠牲は少なかったようであるが、地震発生時間帯によっては、甚大な被害が発生した可能性がある。

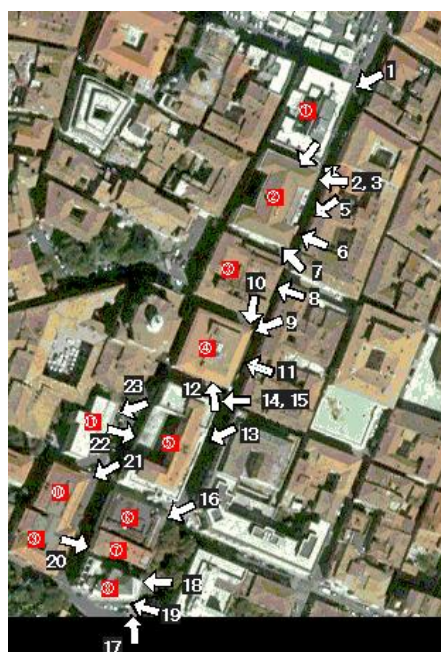
図-10 調査建物と写真撮影位置

市街地中心（ドーム広場）地区の RC 建物について、被害率を調べる目的で広場東側大通り（Corso Federico II）、および同通りより 1 本西側に位置する通り（Via Agostino）に面する建物について外観目視による被害調査を行った。調査地区に存在し調査を行った建築物は 11 棟、そのうち 10 棟が RC 建築物である（図-10）。

地区の性格上、建築物の全てが商業および行政関係の建物であり規模は比較的大きい。被害状況としては、倒壊、大破等の大きな損傷を受けたものはなかったが、一部の建物には、柱脚の損傷や梁接合部付近のせん断ひび割れ発生等がみられた。ただし、全般的にはブロックあるいは煉瓦とモルタル等で構成される壁の損傷やタイル、装飾物等の落下が目立った被害といえる（写真-37～写真-53）。比較的大型の建築物であること、また行政関係の建物である等の理由から、一般住宅に比べ比較的良好な施工がなされたと思われる（写真-54）。調査棟数が少ないことから被害率については言及しないが、移動中に観察した周辺の状況から判断してこの地区のRC造建築物構造体の被害率（小破以上）は大きくないと思われた。

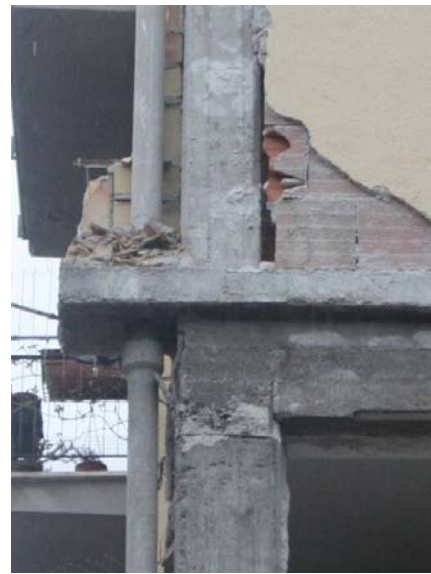
被害の特徴は、仕上げ材の剥落が大半の建物に見られることである。URM壁の崩落(写真-65)も見られるもののRC躯体部の損傷は少なく、躯体のコンクリートの剥落、柱のせん断破壊等はごくわずかである。中層建物においては、中間階の被害(写真-65～写真-67)が目立つ。これは上層の柱断面を小さくしていること、上層になるほど加速度が大きくなりURM面外方向に壁が崩れやすいことなどに起因すると考えられる。

写真-66 3階と4階の柱で断面変更部分／接合部の鉄筋が露出(4)

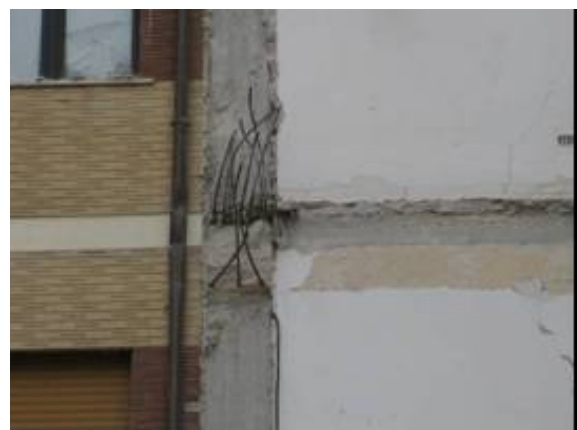
同じく9月20日通りに面し、上述の建物群から500mほど離れた位置にある5階建ての古い学生寮が崩壊し、8人の犠牲者が出た。通りの裏側に増築され、階段によって3棟が連結されている(図-12)。増築された建物からは連結梁の主筋が露出し、崩壊した残骸から梁主筋は $\phi 10$ 、あばら筋は $\phi 6@250$ 、スラブ筋は $\phi 4\text{mm}$ が用いられていたことが分かった。鉄筋のかぶりは殆ど無く、壊れていない部材のコンクリート表面からあばら筋ピッチを確認することができ、主筋が露出しているものや、腐食が進行しているものも見られた(写真-69～写真-74)。

写真-69 学生寮の崩壊

写真-70 増築部分の梁鉄筋が露出

写真-71 2階梁とスラブ

写真-72 4階連結梁主筋の露出と非連結の床

写真-73 穴あきレンガとRCから成るスラブ

写真-74 寮崩壊付近のRC部材の残骸

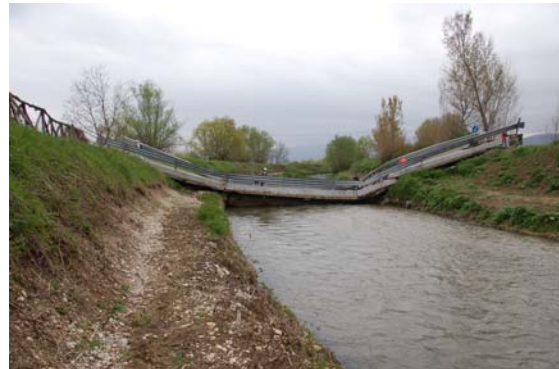
中央の主桁を支持する橋脚もあったと考えられるが、これらは床版上に現れなかった。写真-132 に示したように、床版の端部に比較すると主桁間では床版が厚く、さらに床版上には石灰岩質の礫材が約 300mm 厚さで設置されていたことが、中央の主桁を支持していた橋脚頭部がパンチングシエアにより床版上に現れなかった理由と考えられる。

写真-132 桁断面

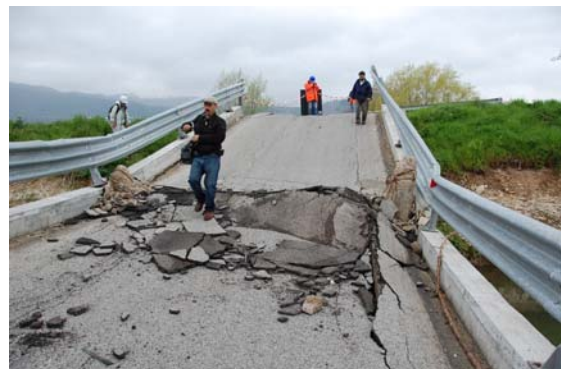
SR261 と Fossa 村を結ぶ道路がアテルノ川を横断する箇所に位置する橋長 35m の 3 径間連続 3 主桁 RC 橋が写真-131、写真-132 に示すように落橋した。幅員は約 5m、径間割は 10m+15m+10m である。写真-133 に示すように、主桁と剛結合された径 300mm の六角形状の RC パイルベント橋脚により支持されていたが、河面付近で橋脚が折損すると同時に主桁との剛結部が破断し、橋脚が外側にずれた結果、パンチングシエアによって床版を打ち抜き、写真-134 に示すように 4 基の橋脚頭部が床版上に現れた。橋脚は両側ともに堤体内ではなく、河川内に設置されていた。

写真-134 パンチングシェアにより  
床版上に突出した橋脚頭部

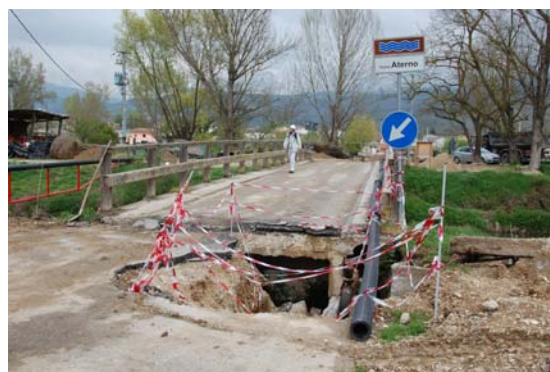
写真-141 に示す Onna 村に通じる道路がアテルナ川を横断する位置にある橋長約 20m、幅員 4m の 3 径間連続橋では、写真-142 に示すように、RC ラーメン橋脚の上部が破壊し、基部が外側に開いた。低鉄筋であるため、塑性ヒンジは形成されていない。ただし、今回の地震前から存在していた損傷が今回の地震で進展した可能性が高い。写真-143 に示すように橋台取り付け部が沈下するとともに、橋に添架された上水用铸铁パイプが被災したため、取り付け部を掘り返して復旧中であった。堤防には、円弧滑りによると考えられるクラックが複数見られた。

写真-143 水道管復旧のため掘削された  
取り付け盛土部

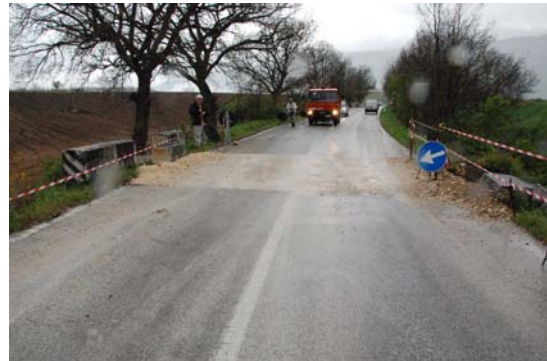
写真-145 石灰岩質の碎石投入により応急復旧された路面

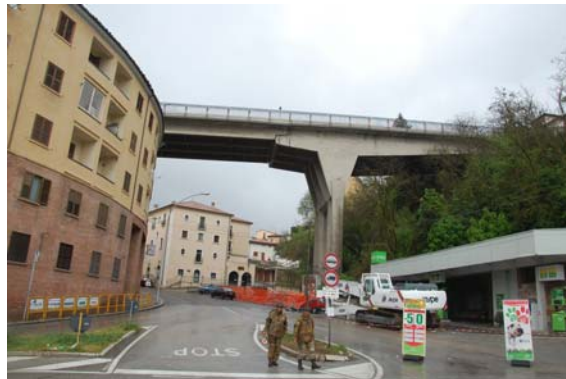
旧市街地においては調査行動が制約されたため、十分な調査をできなかったが、写真-148に示す橋では、中間ヒンジ（ゲルバーヒンジ）で桁間の間隔が縮まり、桁どうしが接触したと言われている。

写真-148 ラクイラ旧市街の橋梁

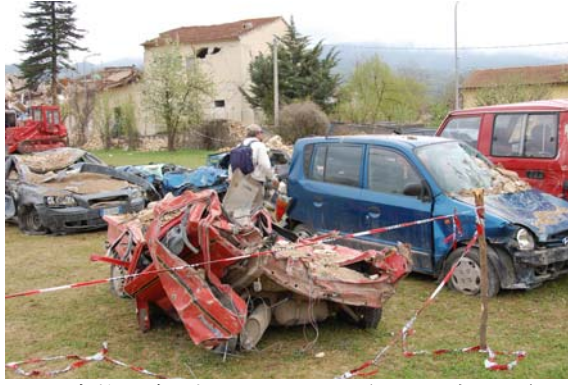
写真-162 建物の倒壊により埋没された車両（Onna 村）
