新潟県中越地震15年目調査報告書

令和3年10月

社団法人土木学会
地盤工学委員会 斜面工学研究小委員会

3 中越地震災害 15 年目の調査結果

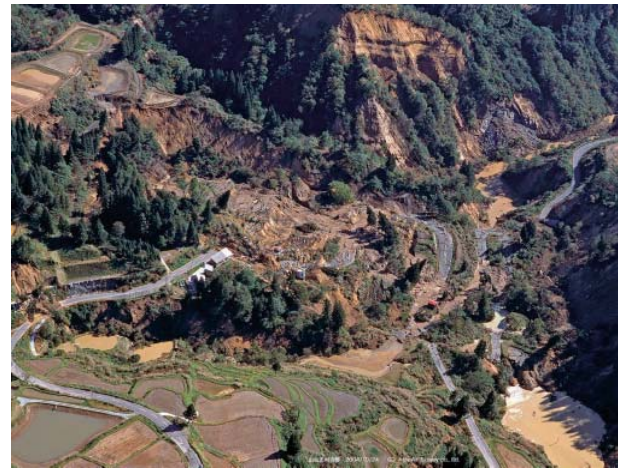
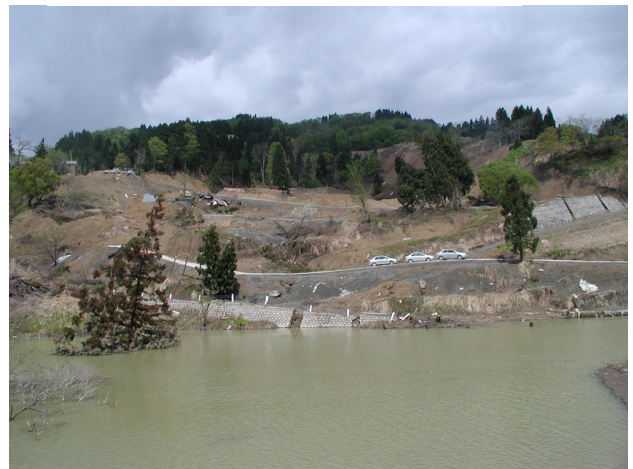
写真 2-2 寺野地区の地すべりと天然ダム

(a) 地すべり全景²⁾

(b) 地すべり全景 H17.5.13

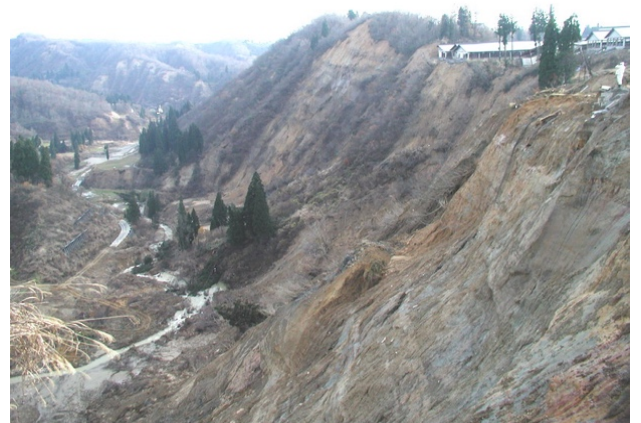
写真 2-10 南平地区の表層崩壊²⁾

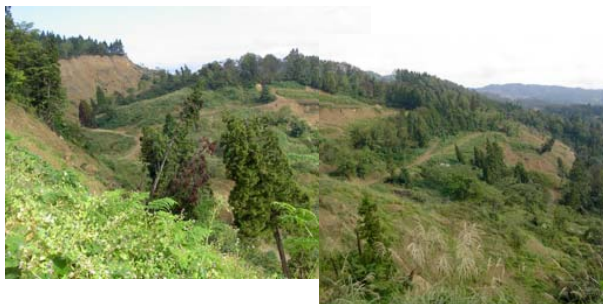
写真 2-7 塩谷地区大日山の地すべり
R1. 11. 25 撮影

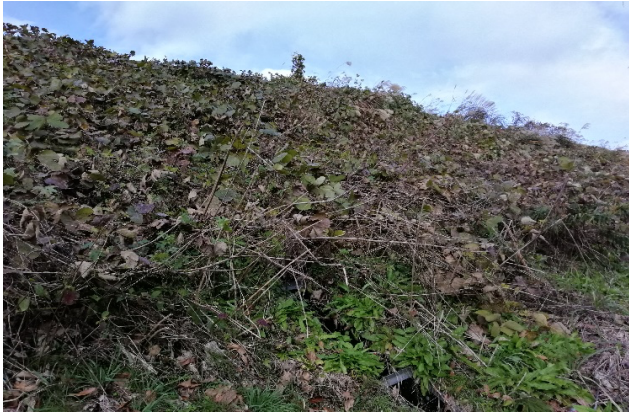
写真 3.2-5 15年後 クズが侵入

クズの侵入が認められる所があり、クズの拡大により植生推移を停滞させてしまう恐れが高く、植生・景観回復を進めるためには駆除が必要となる。

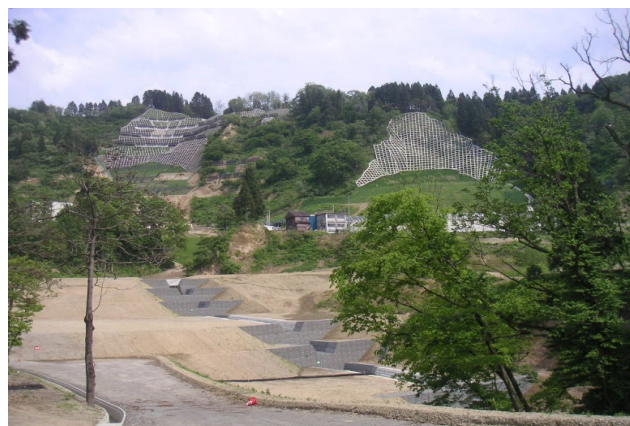
写真 3.2-25 対策工

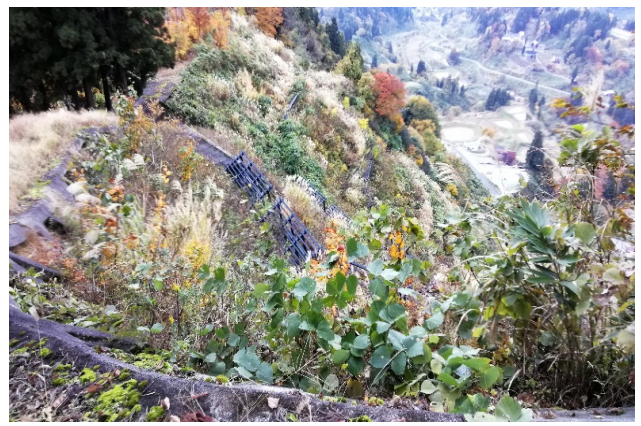
写真 3.2-27 15年後の状況 近景

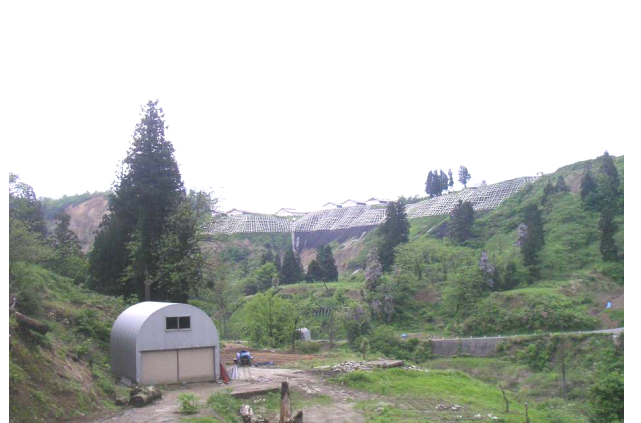
崩壊後、法面対策後、及び15年後の植生状況を写真3.2-28～3.2-31に示す。法肩に近い上部を吹付砕工、砕内、及び中・下部斜面は植生基材吹付工により緑化

写真 3.2-29 対策工

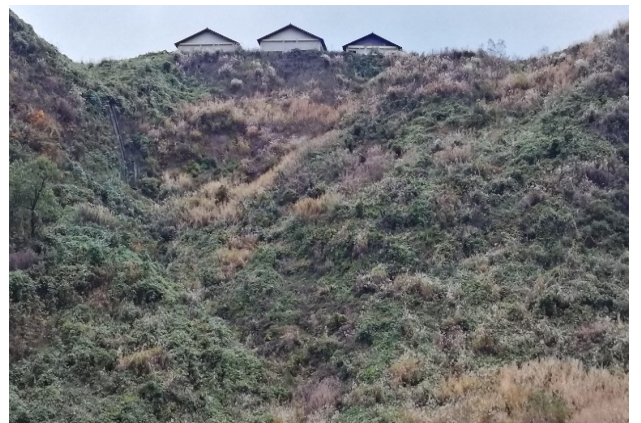
15年が経過し、ススキが侵入・定着し、吹付砕工が隠蔽され、景観的に問題のない状態となっている。

写真 3.2-31 15年後の状況 近景

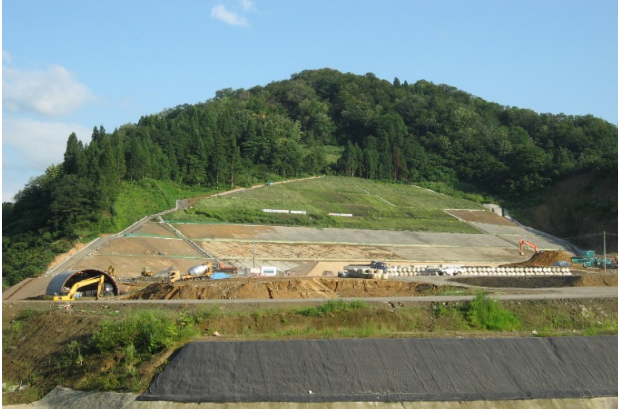
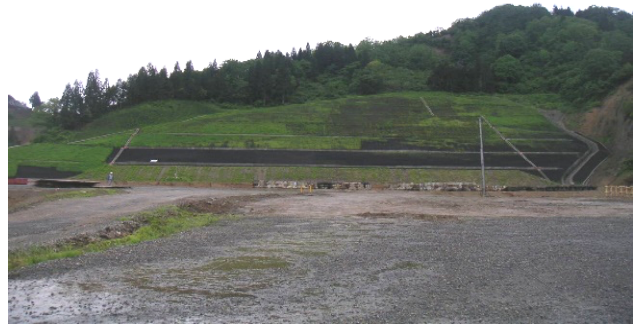
法面対策後、及び15年後の植生状況を写真3.2-32～写真3.2-34に示す。植生基材吹付工により緑化・被覆し侵食防止が行われている。

写真 3.2-32 対策工

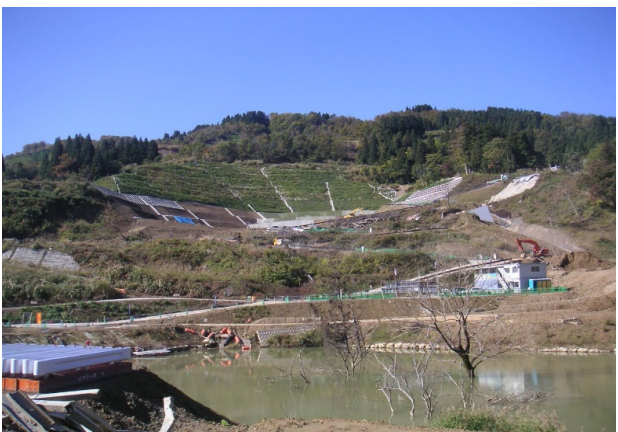
法面対策後、及び15年後の植生状況を写真3.2-35～写真3.2-36示す。吹付砕工、および砕内植生基材吹

写真 3.2-35 法面対策

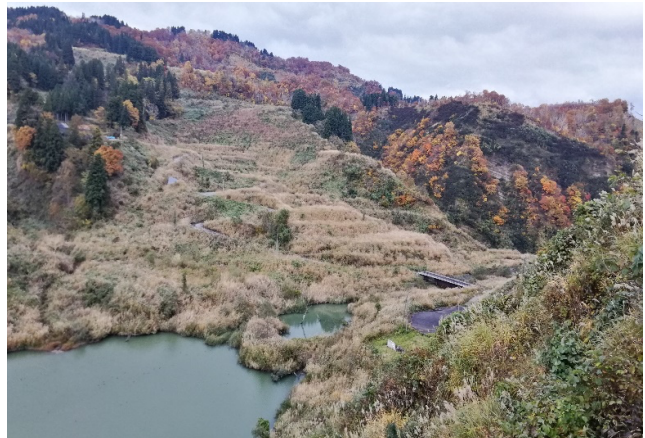
15年が経過しススキが侵入・定着し自然・景観回復が行われている。

写真 3.2-36 15年後の状況

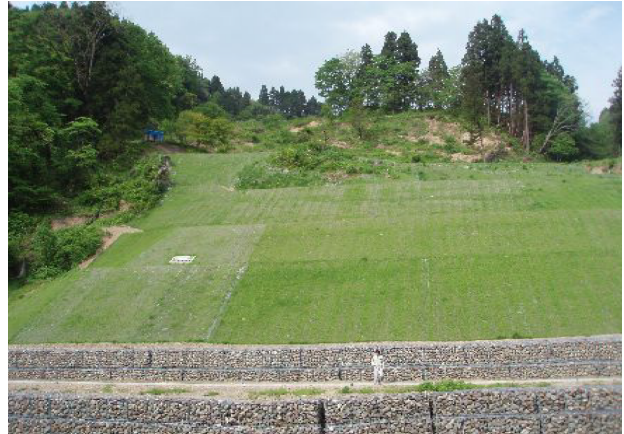
崩壊後、法面対策後、及び15年後の植生状況を写真3.2-37～写真3.2-40に示す。整形後植生シート工で緑化・被覆し侵食防止を行っている。

写真 3.2-38 対策工

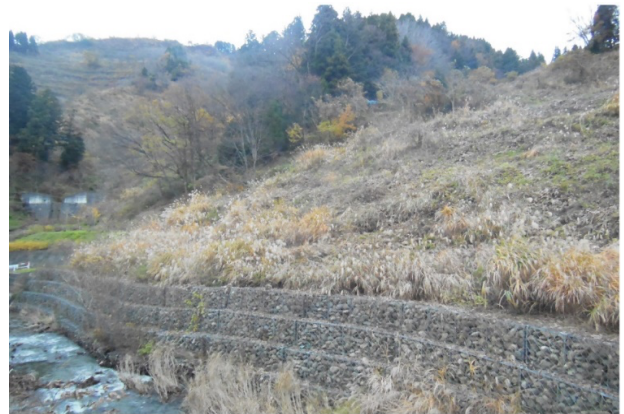
15年が経過しススキが侵入・定着し自然・景観回復が行われている。一部クズの侵入が認められる。ススキ、クズにより被覆されているが、整形が幾何学的であることより周辺景観とのなじみは不良である。今後、

写真 3.2-40 15 年後の状況 近景

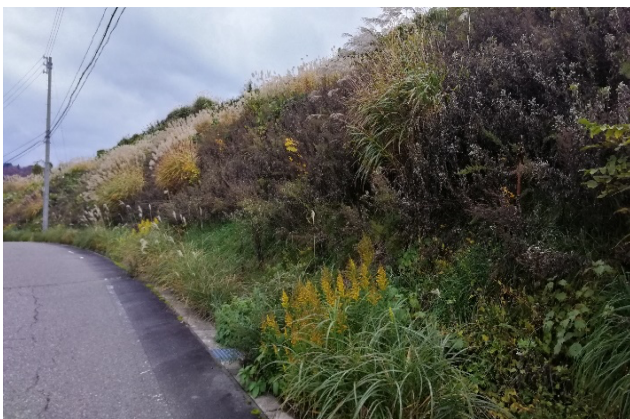
15 年が経過し、何れもススキが定着し自然回復が進んでいる。ヨモギを用いた箇所は、中国産のヨモギか

写真 3.2-41 15 年後の状況 (外国産) 在来植物播種箇所

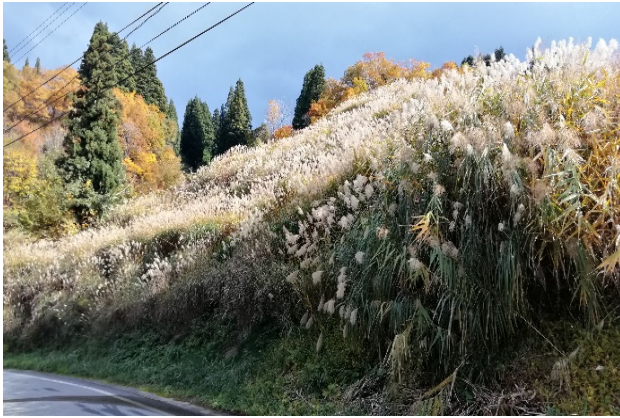
写真 3.2-43 15年後の状況 外来牧草播種箇所

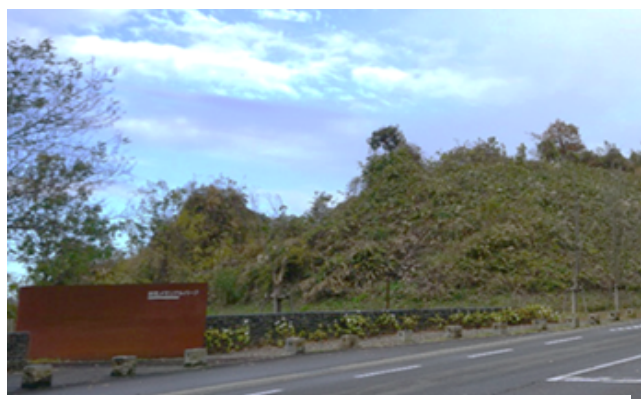
写真3.3-3 妙見メモリアルパーク「祈りの公園」

公園については、⑤妙見メモリアルパークは親子3人が乗った車が地すべりに巻き込まれ、男児が救出され母娘が犠牲になった現場である。ここは祈りの公園として整備されている（写真3.3-3）。道路脇にあるので注目されやすいが、デザインを意識したためか震災伝承公園とは気付きにくいものになっている。入口の題字の英文表示には「Myoken Earthquake Memorial

Park」と記されており、「妙見地震？」とはいつの地震かと惑わせる表示は残念に思う。⑥木籠メモリアルパークは地すべりによる芋川の河道閉塞でダム湖となって浸水した木籠集落の家屋がそのまま残されている（写真 3.3-4 の左）。家屋の周囲は堆積土砂で埋積されており道路橋の上から俯瞰できるが被災者のご厚意により、被災家屋を震災遺構として残されたことに思いを及ばさずにはいられない。道路橋の近くには直売所を兼ねた震災復興資料館さとみあん(郷見庵)がある。⑦震央メモリアルパークは斜面耕作地にあり、狭い平坦地に震央を示す標柱が設置されている。現地調査の際は積雪期直前であったため、標柱は撤去されてブルーシート下に保護されており、台座（写真 3.3-5 の左）のみを確認した。豪雪地帯のため積雪による標柱の損傷防止対策が講じられているが、常設可能な石碑等への変更が望ましく思われた。また、この地点は県道に立派な入口表示板があったが探すのに苦労したので案内標識の追加が望まれる。

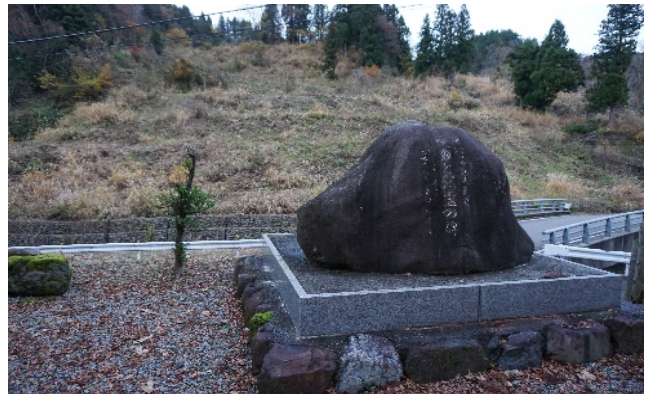
写真 3.3-6 濁沢集落の慰霊碑

震災犠牲者を供養した場として、前述の妙見メモリアルパークの他に長岡市濁沢と小千谷市塩谷に慰霊碑が建立されている。濁沢では地すべり末端の斜面が崩壊し、家屋を押しつぶした上に県道を埋没させて2名の住民が犠牲になった。崩壊斜面を見渡す対岸に自然石の慰霊碑が設けられている。この場所は県道からやや高い位置にあるため車の中からは見えにくいいため、木製表示板はあるが注意しないと見落としてしまう（写真 3.3-6）。塩谷集落では家屋の倒壊により犠牲になった3名の児童の慰霊碑が住民一同によって建立されている（写真 3.3-7）。写真左手の研磨された黒御影石に災害の説明などの詳しい記載があるが、日差しが無い状況でも反射により文字を読むことが困難であった。

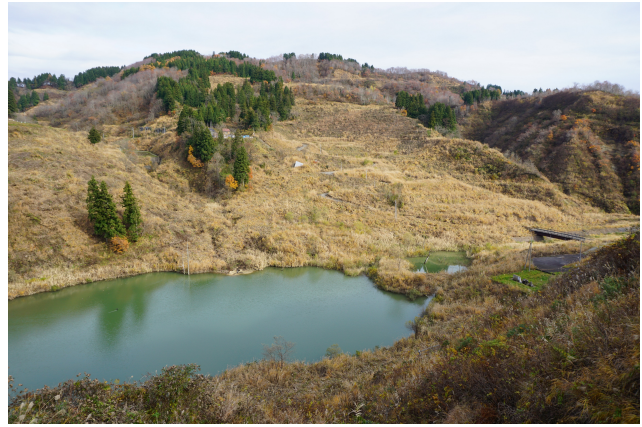
写真 3.3-9 のように河道閉塞箇所は堰止湖と共に周囲の自然に溶け込んでいるが、災害状況と復旧を伝えるこれらの説明板は大切にしてほしいと思う。説明板はわかりやすい解説の立派なものであるが、崩壊土砂量についての英文記載に百万 m³ 単位の誤りが2か所

写真 3. 3-9 自然に溶け込んだ寺野の河道閉塞箇所

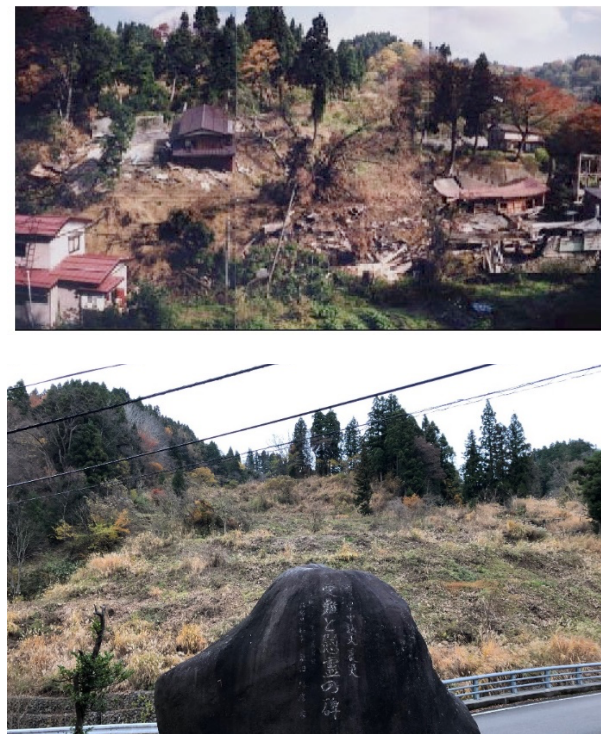
図3.4-2 濁沢地すべり、地震直後(左)と15年後(右:2019.11.24)

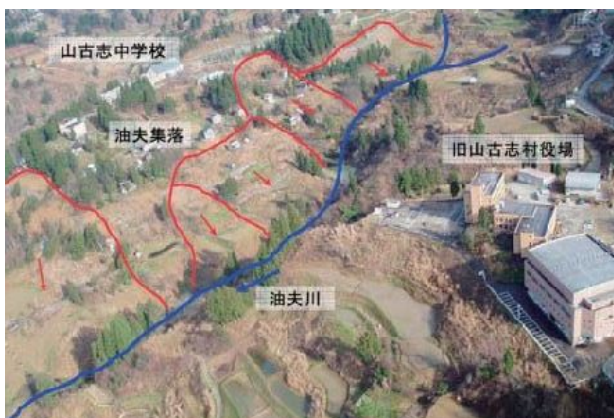
- ・油夫川の右岸側で地すべりが多数発生し、油夫川の谷地が埋められている。
- ・現在は谷部が崩壊土砂で埋め立てられ、棚田等に利用されている。

図 3. 4-11 上空から見た油夫川の地すべり
(委員会資料、新潟県提供)

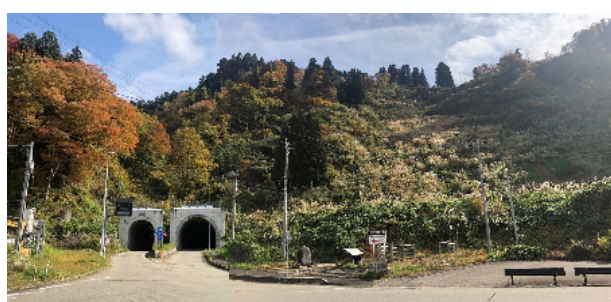
- ・羽黒トンネル脇で大規模な斜面崩壊が発生し、崩壊土砂は斜面下の家屋、道路まで及んでいる。
- ・対策工は、のり砕工のほか、雪崩防止策が設置されている。

図 3. 4-14 復旧状況 (2018. 11. 7)

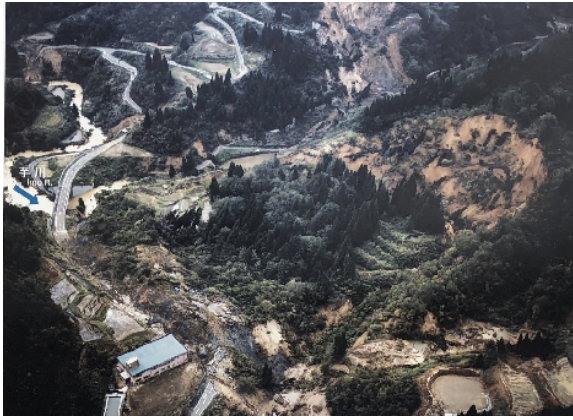
- ・芋川を堰き止める大規模な地すべりが発生した。芋川上流には堰止湖が形成され、多くの家屋が水没した。現在も災害の記憶を風化させないように、土砂に埋まった家屋が数件残されている。
- ・対策工は、現地に設置されている国土交通省の案内板によれば、2 基の砂防堰堤と斜面对策工が行われている。

図 3.4-15 崩壊状況
(国土交通省北陸地方整備局湯沢砂防事務所)

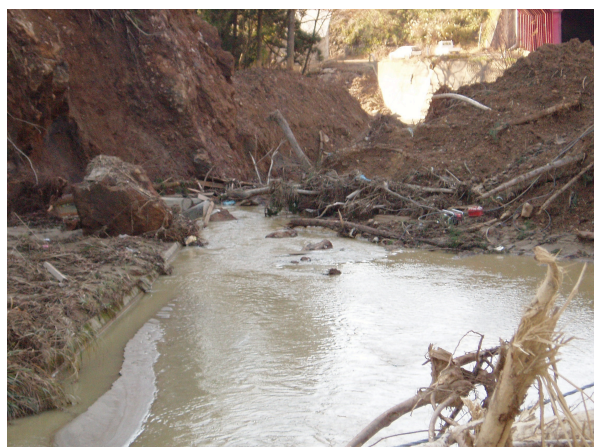
筆者らが災害廃棄物に着目したのは、平成16(2004)年10月23日夕方に発生した新潟県中越地震の時からである¹⁾。発震直後に被災した家屋や公共施設、川をせき止めた土砂、これらが時間差はあるものの廃棄物等(災害発生土を含む)として発生する。その発生量の膨大さと取扱いの難しさを痛感したからである。例えば、写真3.5-1のような河川をせき止めた土砂は、廃棄物あるいは災害発生土として取り扱われ、何らかの処理が必要となる。その後、この新潟県中越地震による河道閉塞により被災した家屋等が、写真3.5-2のように2年以上経っても放置されているのを目のあたりにし、今後どうなってしまうのであろうかという思いがさらに強くなった。

写真3.5-1 中越地震発災直後に川をせき止めた土砂
(旧山古志村：04.11.22)

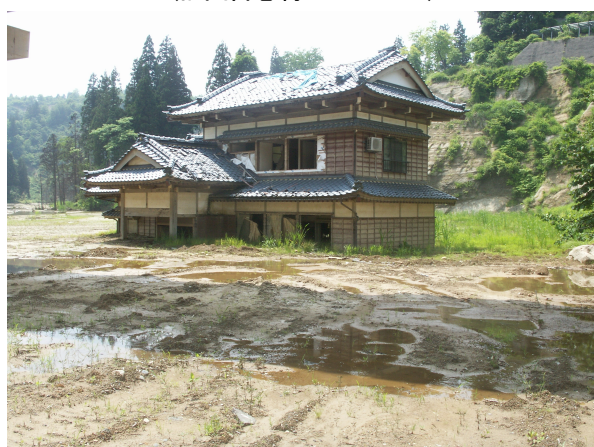
写真3.5-2 被災2年以上経過後も河道閉塞により放置された被災家屋と屋内の電気製品の状態
(旧山古志村：07.6.7)

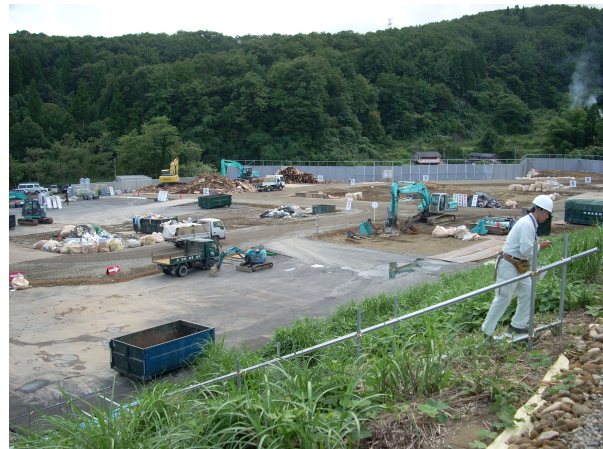
しかし、中越地震では、環境基準を超える鉛が検出された事例があるため、その後の仮置き場では徐々に留意されるようになってきた。平成 19(2007)年の中越沖地震では、平成 16 年中越地震の教訓が活かされた仮置き場が設置されるようになった。写真 3.5-4 に示すように、アスファルトの敷設と砂利敷き（砂利の下にはシートの敷設）を行い、仮置き場内の汚染を抑制する方法が取られている。

写真 3.5-4 中越沖地震時の仮置き場：アスファルトと砂利敷きでたまり水を削減（刈羽村 : 07. 9. 18)

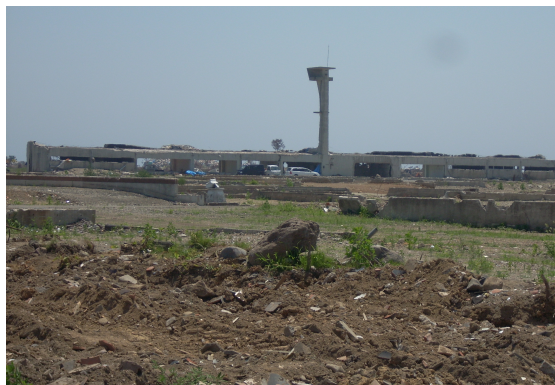
東日本大震災：津波堆積物(名取市：11.7.17)

写真 3.5-5 各種災害における災害発生土の状況

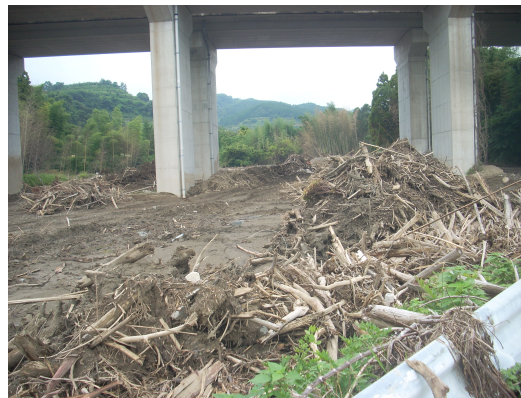
2017年九州北部豪雨：災害発生土(朝倉市：17.9.22)

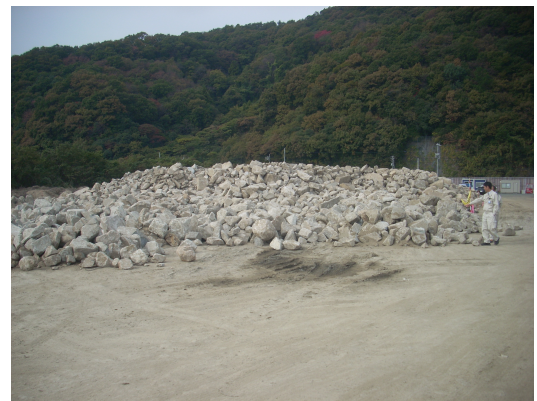
巨石の分別スペース（呉市：18.11.16）

写真 3.5-6 平成 30 年西日本豪雨時の災害発生土の仮置き場の状況
