2007 年能登半島地震被害調査

報 告 書

平成 1 9 年 1 0 月

土木学会・地盤工学会

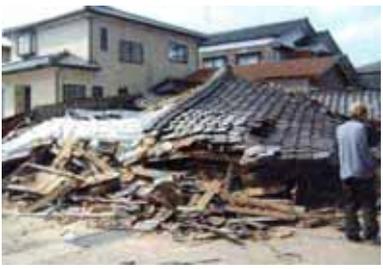
写真1.3.2-2 ²⁾ 周辺には全壊家屋もみられる
JMA-02 志賀町 富来領家	志賀町役場 富来支所 1階倉庫内	5.6

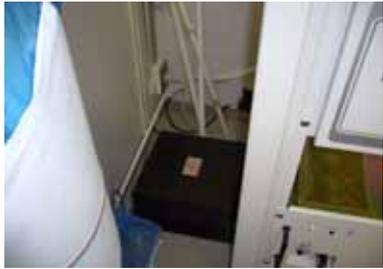
写真1.3.2-3	周辺には顕著な 被害は見られない
JMA-03 能登町 宇出津	能登町役場 1階	5.6

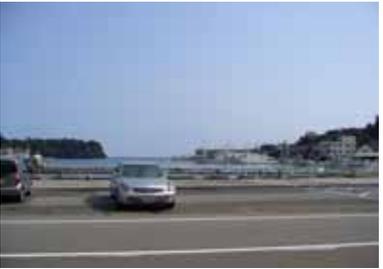
写真1.3.2-5 役場前がすぐ海である．周辺 には顕著な被害は見られない．
JMA-04 七尾市 本府中町	七尾 サンライフ プラザ 駐車場	5.3

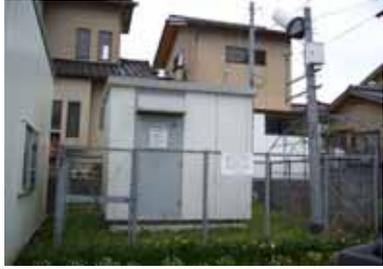
写真1.3.2-6	周辺には顕著な 被害は見られない

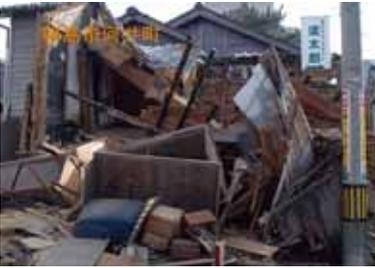
<p>写真1.3.2-8 (金沢大学 村田助教 提供) 周辺には全壊家屋も見られる</p>
ISK004 (能都)	宇出津 総合病院 駐車場脇	5.6

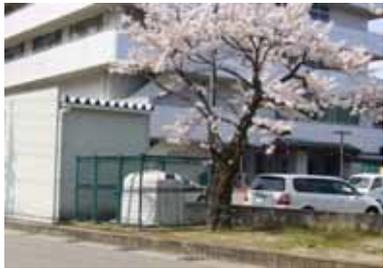
<p>写真1.3.2-9</p>	<p>周辺には顕著な被害は見られない。</p>
ISK005 (穴水)	大町西 児童公園内	6.3

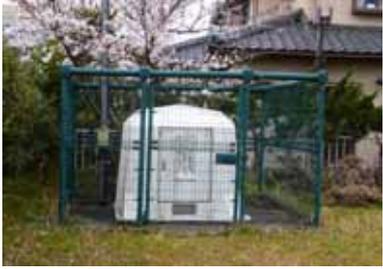
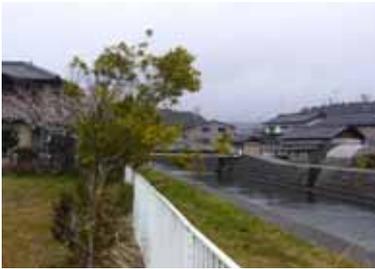
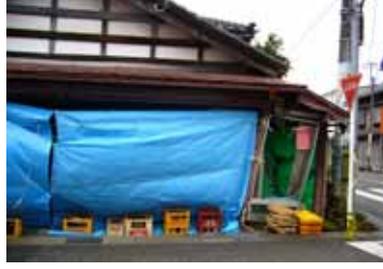
<p>写真1.3.2-12</p>	<p>公園横には川が流れている．公園横の比較的新しい家屋には被害はないものの，観測点近くには被害が集中した地区がある．</p>

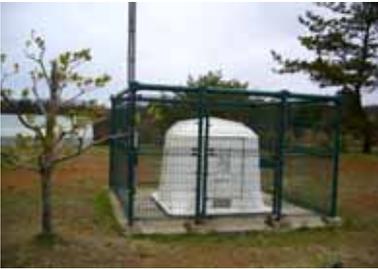
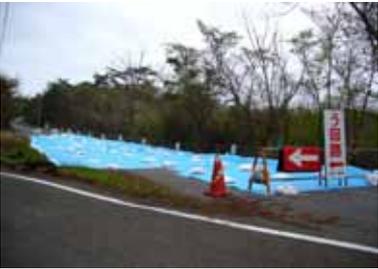
<p data-bbox="1123 663 1273 696">写真1.3.2-14</p> <p data-bbox="1007 719 1385 819">周辺には顕著な被害は見られないが，数km離れた道路では盛土の崩壊が見られた．</p>
ISK007 (七尾)	七尾市役所 前庭	5.2

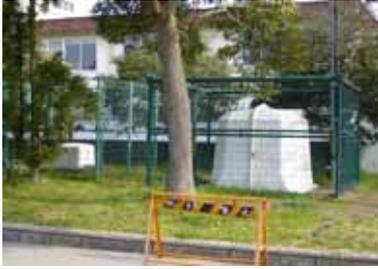
<p data-bbox="708 1133 858 1167">写真1.3.2-15</p>	<p data-bbox="1007 931 1385 1066">K-NET地震計(向かって右)と自治体震度計(向かって左)が並んで設置されている．周辺には顕著な被害は見られない．</p>

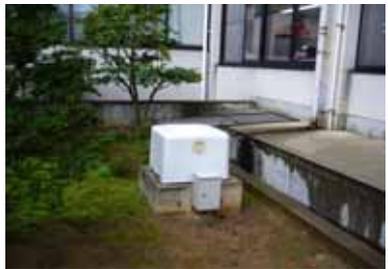
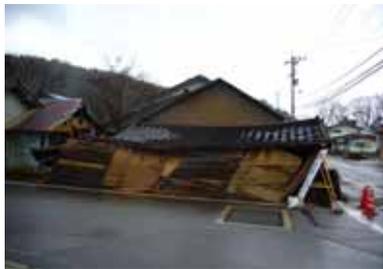
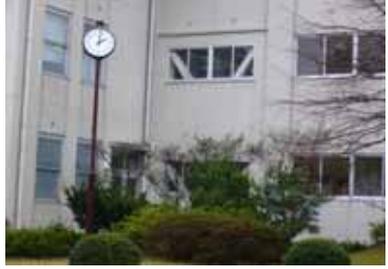
<p>写真1.3.2-18</p>	<p>震度計台周辺の地盤に地割れが発生した。観測環境の悪化が懸念されたため、門前支所内に臨時の震度計が設置された³⁾。支所周辺の家屋には甚大な被害が生じている。なお、耐震補強済みの門前高校は無被害であった(写真1.3.2-18)。</p>
SI-02 田鶴浜	七尾市役所 田鶴浜支所 裏庭	6.2

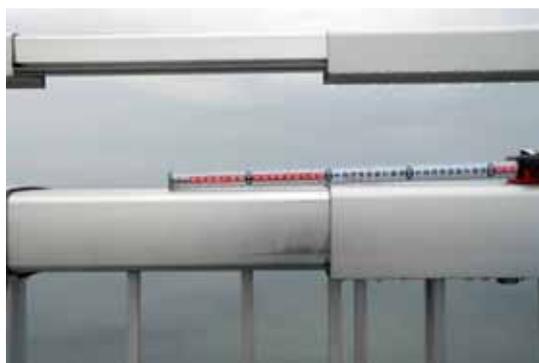
写真 1.4.2-3 中能登農道橋に見られる橋軸方向（東西方向）の振動痕

考えられるため、振動痕と関連させて 10cm のオーダーのオーダの相対変位が発生する地震動が橋梁に入力したと想定することは不合理ではないと考えられる。

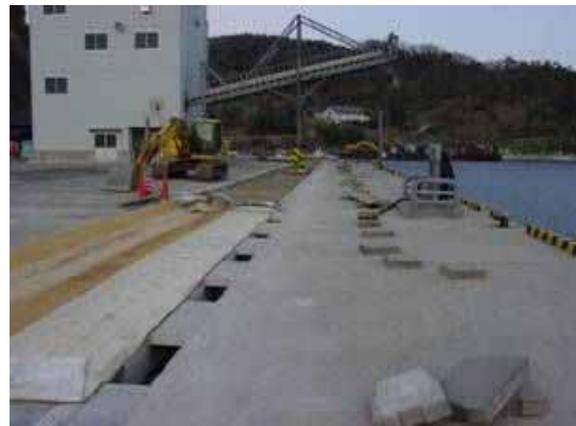
輪島市門前町鹿磯にある鹿磯漁港の位置を図 3.3.2-1 に示す。同漁港は 3 つの岸壁を有しているが、新しい西側の岸壁（地点 ，写真 3.3.2-2）は健全であり、古い北側の岸壁（地点 ，写真 3.3.2-3）はエプロン部が沈下する被害が発生していた。一方、建設中の東側の岸壁（地点 ，写真 3.3.2-4）は、護岸の一部が海側に傾斜し、背後にあるエプロンも大きく変形していた。

写真 3.3.2-2 地点

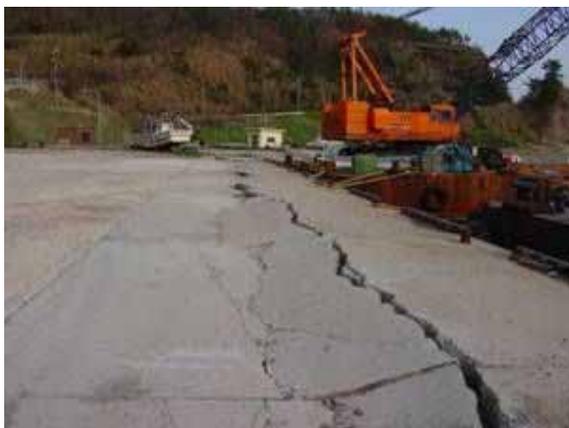
写真 3.3.2-3 地点

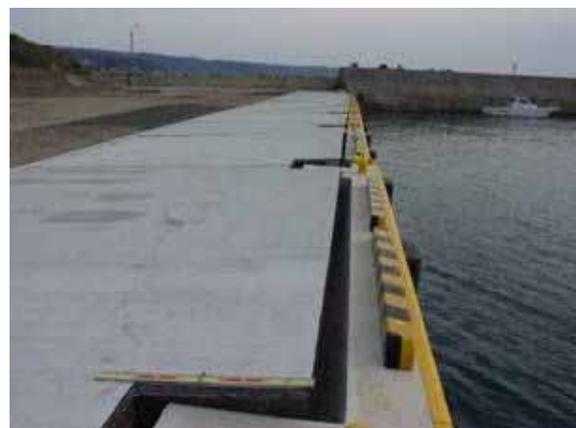
写真 3.3.2-4 地点

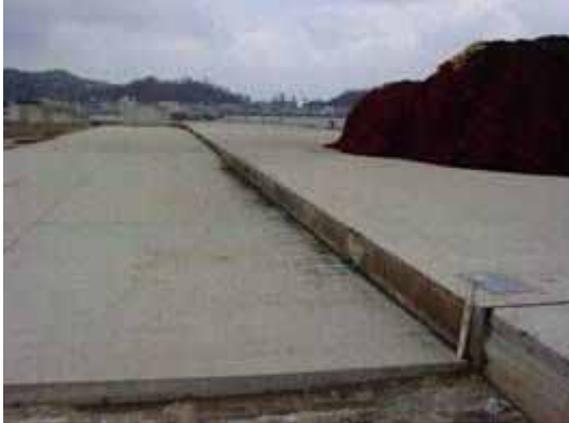
写真 3.3.2-5 は輪島市マリントウンにある輪島港の被害を示したものである。建設中の-7.5m ケーソン岸壁では大きい所で水平方向に約 10cm，鉛直方向に約 5cm のケーソン同士の相対変位が生じ，背後のエプロン部には約 40cm の段差が発生していた。また，写真 3.3.2-6 に示すように岸壁背後の地盤には大量の噴砂が発生していた。

写真 3.3.2-5 エプロン部の沈下

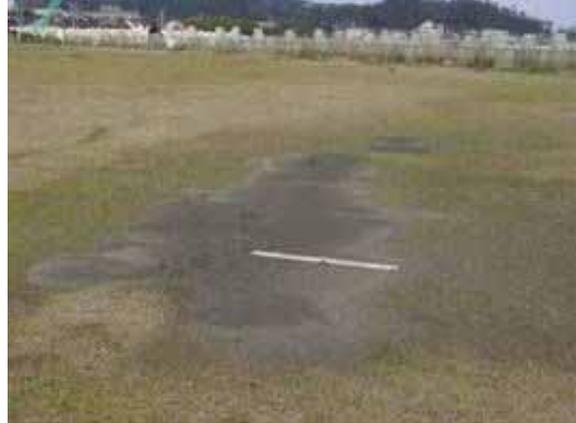
写真 3.3.2-6 背後地盤の噴砂

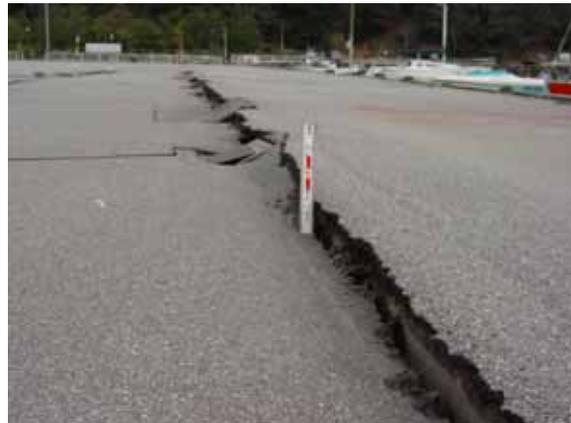
写真 3.3.3-1 は穴水町由比ヶ丘にある穴水宝山マリーナの被害を示したものである。ヨットの係留護岸背後のエプロン部が約 20cm 沈下していた。

写真 3.3.3-1 エプロン部の沈下

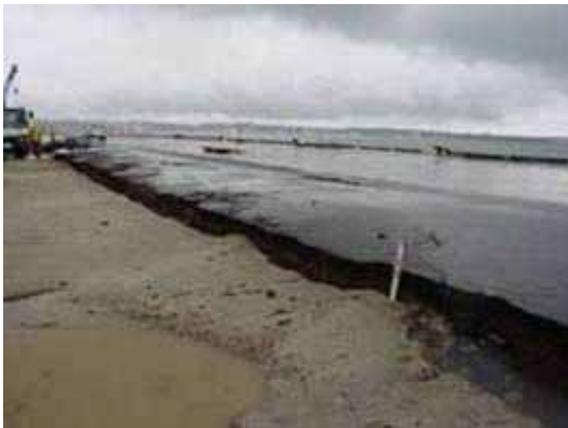
図 3.3.4-1 に七尾市の七尾港で発生した液状化被害の代表的地点，写真 3.3.4-1～4 にそれらの被害写真を示す。被害程度の最も大きかったのは写真 3.3.4-1 に示す大田埠頭の-10m 矢板岸壁 1 号の被害である。エプロン背後の埠頭用地で発生した液状化により約 130m に渡り最大で約 50cm の段差が発生し，矢板天端は 20cm 程度海側に移動していた。同埠頭は輸入木材の荷揚場であり，その作業に大きな支障が生じたが，隣接する 2 号岸壁ではサンドコンパクションパイル工法，グラベルドレーン工法，ロッドコンパクション工法による地盤改良が施されていたため被災程度は低く，1 号岸壁の代貸機能を果たしていた⁵⁾。

写真 3.3.4-1 エプロン部の沈下(地点)

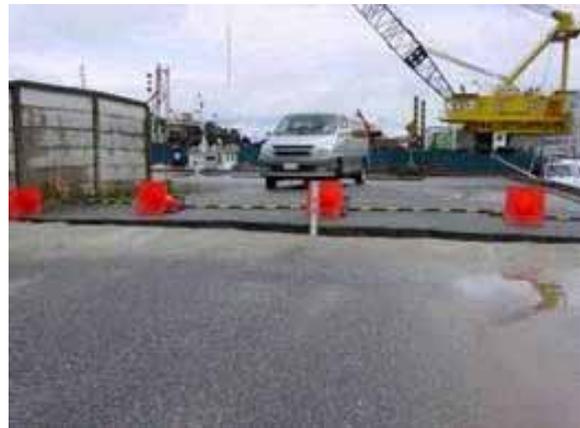
写真 3.3.4-2 道路の亀裂(地点)

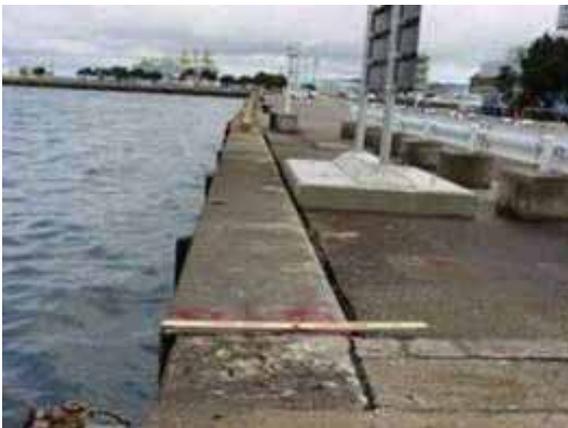
写真 3.3.4-3 岸壁のはらみ出し(地点)

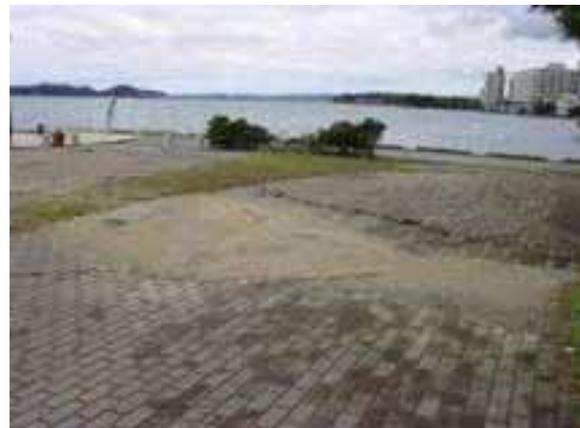
写真 3.3.4-4 インターロッキングの沈下(地点)

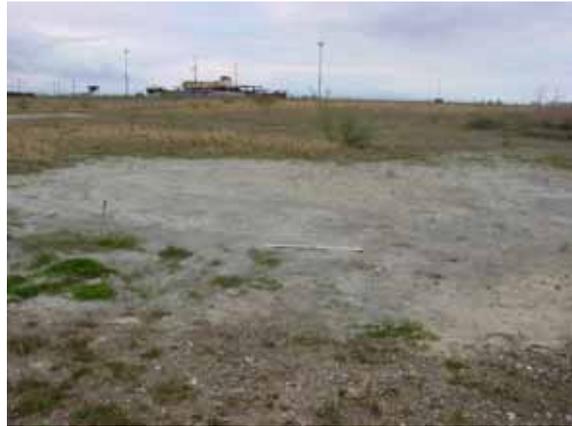
写真 3.3.5-1 は富山県高岡市にある富山港伏木万葉ふ頭で発生した噴砂を示したものである。港湾施設に主だった被害は確認されず，造成用地の一部で噴砂が確認された程度であった。同地点の噴砂は図 3.1-1 に示すように震央から最も遠い地点で確認されたものであるが，埋立完成が 2000 年であり地盤が比較的若齢であったことがその一因と考えられる。

写真 3.3.5-1 震央から最遠地点の噴砂

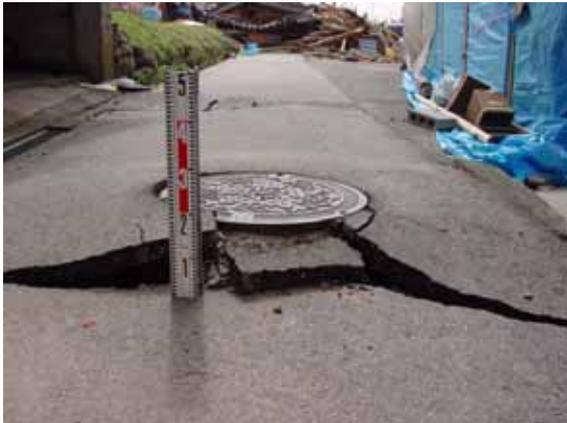
市街地では液状化による下水用マンホールや浄化槽の浮上，また，液状化に伴う地盤変形による下水管渠や井戸などの地中構造物の被害も発生した。写真 3.4-1～2 に門前町清水における浮上被害を示す。一方，同町を流れる八ヶ川に沿って走る国道 249 号ではアスファルト舗装の波打ち等の変状が顕著であり，周辺地盤の沈下によって数センチ程度ではあるが道路からマンホールが突出する現象も多数確認された。同町は木造家屋の全半壊被害が多数発生した地域であるが，地下水位が高く非常に軟弱な地盤であったことがこれらの被害の要因となったと考えられる。

写真 3.4-1 マンホールの浮上

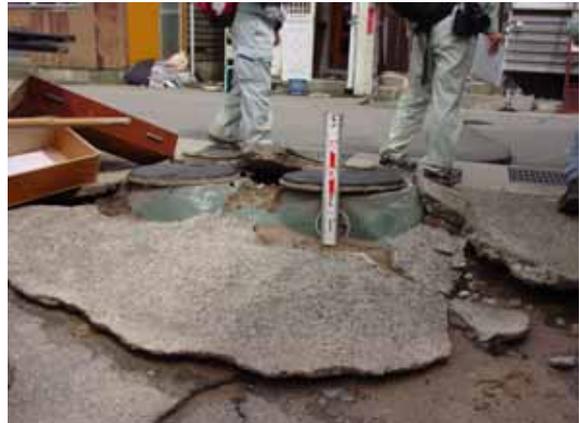
写真 3.4-2 浄化槽の浮上

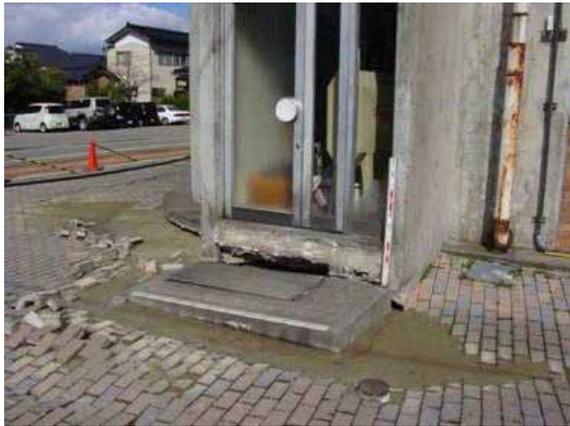
写真 3.6-1 は七尾市田鶴浜支所庁舎における液状化被害を示したものである。建物は基礎杭により支持されていたため健全であったが、基礎地盤の液状化により建物周辺には大量の噴砂が発生しており、約 15cm の地盤沈下が生じていた。なお、庁舎横の地盤上には震度計が設置されており、そこで観測された計測震度は 6.2、最大加速度は 745.9gal であった。液状化地盤における記録として非常に貴重なデータと考えられるが、地震により震度計が傾斜していたことが後に判明した。

写真 3.6-1 建物周辺地盤の沈下

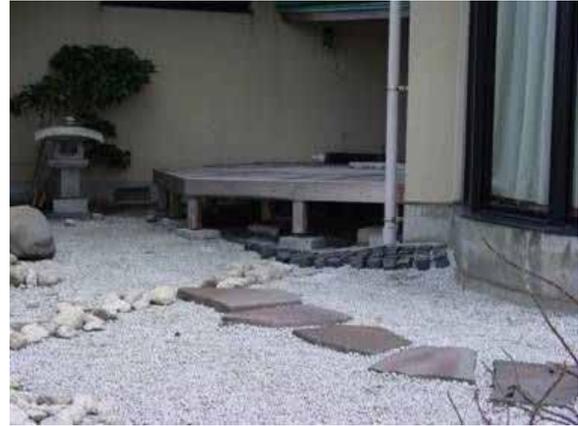
写真 3.6-2 は七尾市和倉町にある和倉温泉多田屋における被害を示したものである。建物周辺地盤が液状化により沈下したことにより、地盤と構造物基礎との間に約 10cm の相対変位が発生した。そのため、同写真に示すようにウッドデッキと地盤との間に隙間ができたり、給排水パイプに抜けが生じるなどの被害が発生した。

写真 3.6-2 建物周辺地盤の沈下

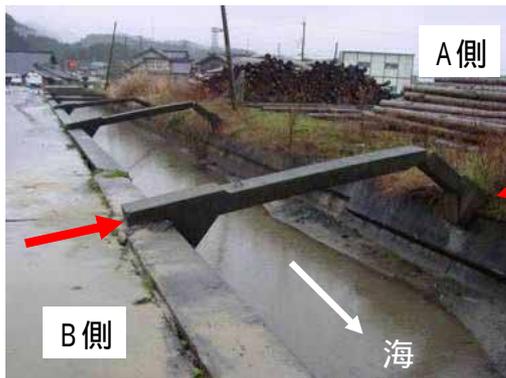
写真 3.7-1～3 は七尾市大田町の水路護岸で発生した側方流動による被害を示したものである。護岸背後地盤が液状化し、地盤が用水方向に流動したことによって護岸が内側に押された。これにより、図 3.7-1 に示すように水路横断方向に設置されていた護岸の支え 12 本のうち 5 本が曲げ破壊を起こしていた。図 3.7-2 は地震前後の護岸と地盤の変形状況を示した模式図である。測定の結果、護岸天端において水路幅が約 40cm 減少したことが明らかとなった。

写真 3.7-1 支え構造の曲げ破壊

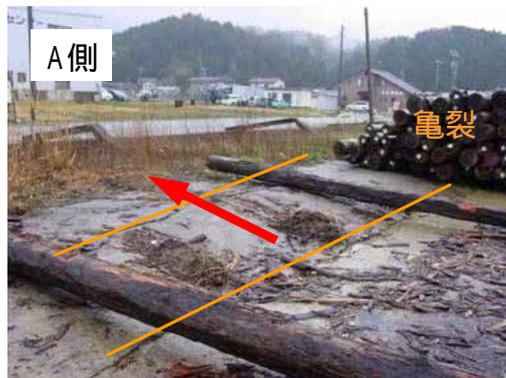
写真 3.7-3 護岸背後地盤の亀裂と噴砂

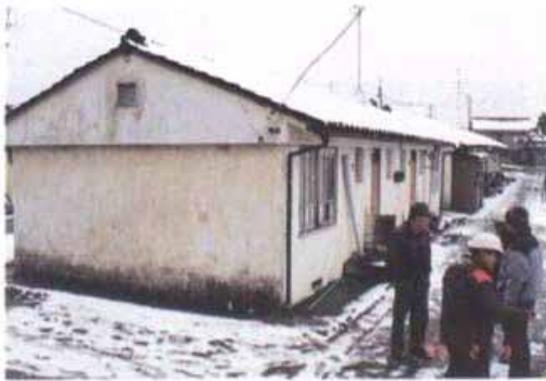
写真 3.8-1~2 1993年能登半島沖地震における市営住宅の液状化被害^{6),7)}

一度、液状化した地盤であっても地震後の土粒子の再堆積状況や地震動の強さによって再び液状化が発生することがあり、これを再液状化現象と呼んでいる。1993年能登半島沖地震では珠洲市において液状化被害が多数発生したが、今回の地震において珠洲市の鵜飼魚港、正院町熊谷、正院町正院で数十メートル程度の範囲のほぼ同一地点で再液状化が確認された¹⁾。写真 3.8-1~2 は 1993年能登半島沖地震における正院町正院の市営住宅の基礎地盤における液状化被害を示したものである。今回の地震では写真 3.8-3~4 に示すように、市営住宅から約 25m 離れた地点において液状化による噴砂を確認した。付近の住民によれば 1993年に比べると今回の地震動は非常に小さく周辺地域での被害も軽微であったとのことである。

写真20 市営住宅の沈下（正院町正院）

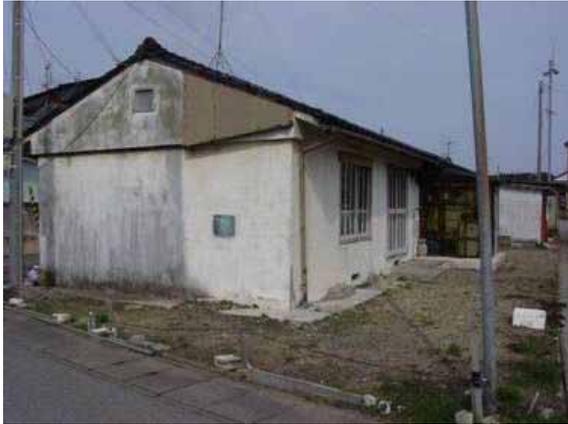
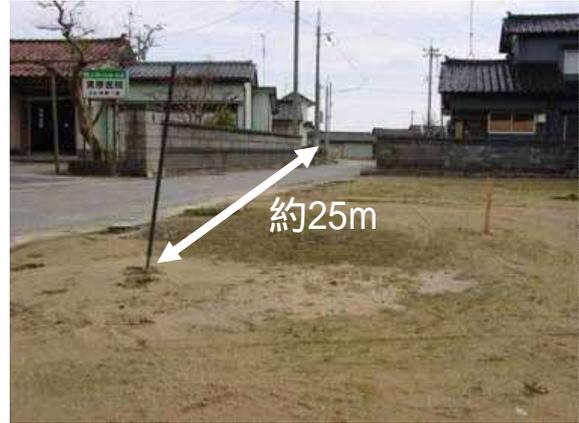
写真 3.4.8-3~4 2007 年能登半島地震における市営住宅付近の液状化被害

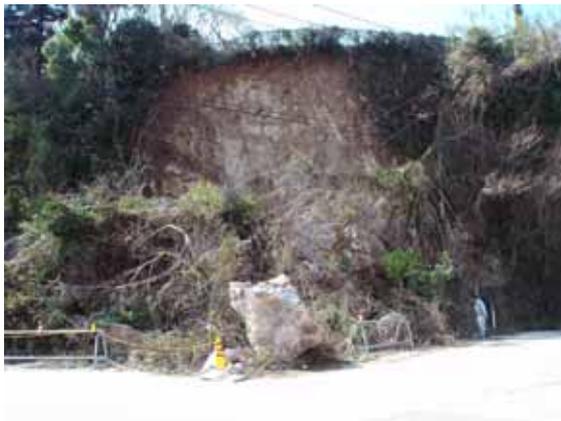
酒見川河口の右岸部の道路に面する高さ15m、尾根状に突出した南向き斜面において、厚さ5m、幅10m程度の岩盤が転倒崩壊したものである。地質は凝灰角礫岩で、節理等の割れ目が少なく崩壊した岩塊は大きい。崩壊面の一部にはコケが生えており、崩壊部分は緩んでいたものと思われる。

写真4.1.1-1 正面から見た尾根状部の崩壊

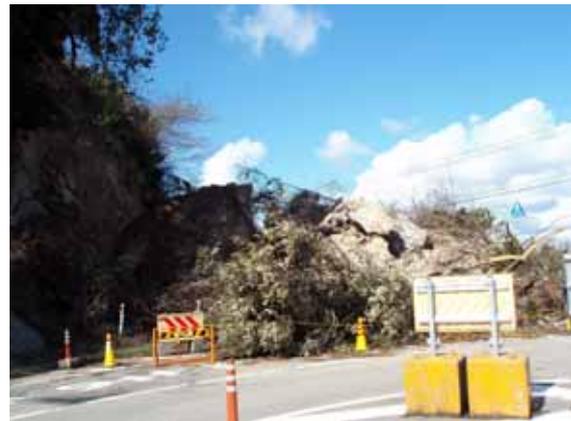
写真4.1.1-2 横から見た尾根状部の転倒崩壊

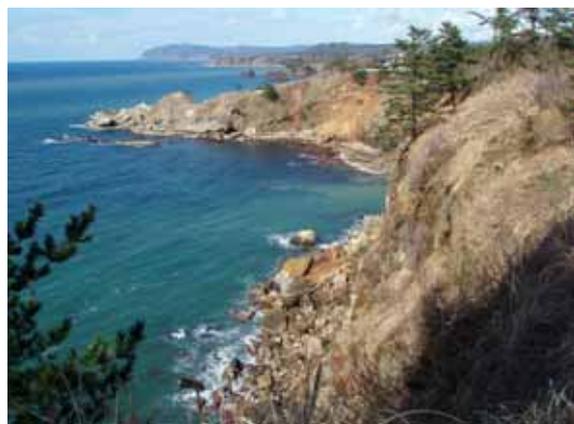
4.1.2 輪島市門前町剣地の関野鼻周辺（写真4.1.2-1）

震源地に近く、急崖をなす海食崖が数箇所崩壊し、観光名所の「ヤセの断崖」のオーバーハング部分が崩落した。海食崖下は海のため被害はなく、観光対象の景観が変化したものである。

写真4.1.2-1 関野鼻周辺の海食崖の崩壊

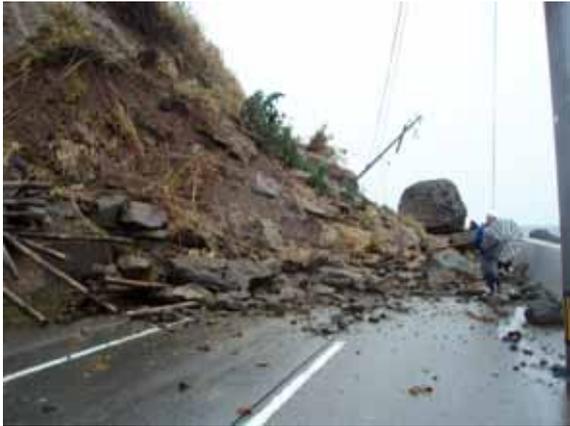
輪島市門前町道下集落の北西にあたる深見集落までの海食崖では、多数の岩盤崩壊や落石により、海食崖下を通る市道道下深見線がいたる所で寸断されて、深見集落が一時孤立した。特に深見集落手前の区間は、斜面が流れ盤となっていることもあって、岩盤崩壊、落石が集中して発生しているが、海食台上に大径の岩塊が点在しており、過去から崩落を繰り返していた箇所と見られる。海食崖の地質は、礫岩、凝灰岩、凝灰角礫岩であり、割れ目が少ないため落下した岩塊は大きく、最大重量は 560 トン程度のものであった。岩盤崩壊や落石の落下高さは多くが 20m 以上であり、道路における通常の待受け対策では抑止が困難である。

写真 4.1.3-1 表層崩壊と落石(S-14 地点)

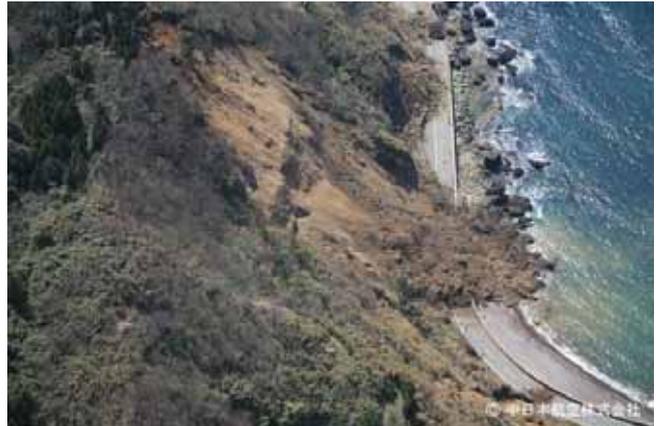
写真 4.1.3-2 最大規模の崩壊(S-13 地点)と上は S-14 地点(中日本航空株式会社撮影)

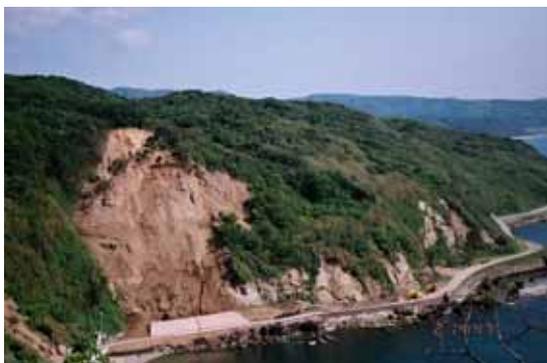
道下集落から海岸沿いに深見集落に至る市道（道下深見線）沿いでは、地震時に海食崖が岩盤崩壊・落石を引起し、各所で寸断した。特に、深見集落手間の斜面は、岩盤崩壊・落石が多発している（S-12～17）。市道に面する海食崖は、硬質であるが節理の発達した凝灰岩の上に礫岩層がのっており、大規模な深層崩壊（S-13, 後述）をのぞいて、凝灰岩の岩盤崩壊または塊状の礫岩が崩落（落石）したものである。

写真 4.1.3-3 市道沿いの斜面崩壊

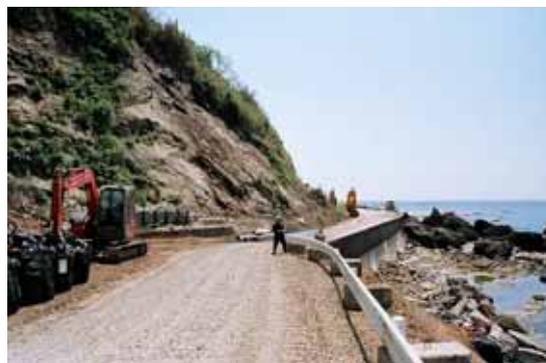
写真 4.1.3-4 崩土が取り除かれた市道

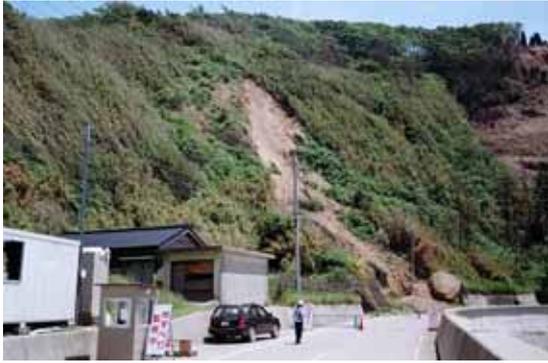
なお、第 2 回調査時点では、応急的に崩土が除去されていたが、深層崩壊箇所付近は通行止めとなっている（許可車のみ時間制限で通行）。

写真 4.1.3-5 通行止め箇所

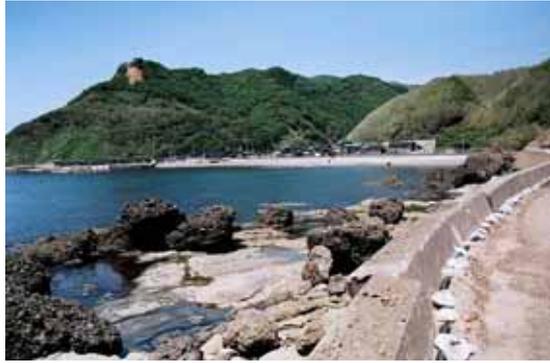
写真 4.1.3-6 市道と深見集落

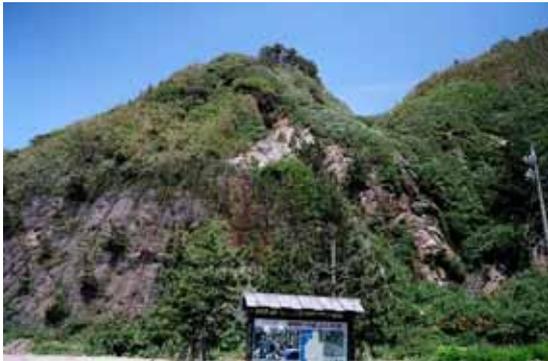
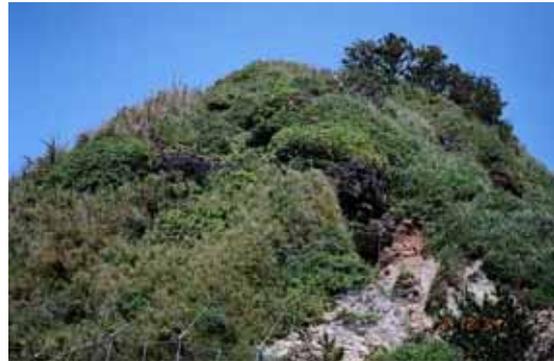
写真 4.1.3-7 海食崖の状況（凝灰岩の露頭の上に塊状に張り付いた礫岩層が見られる）

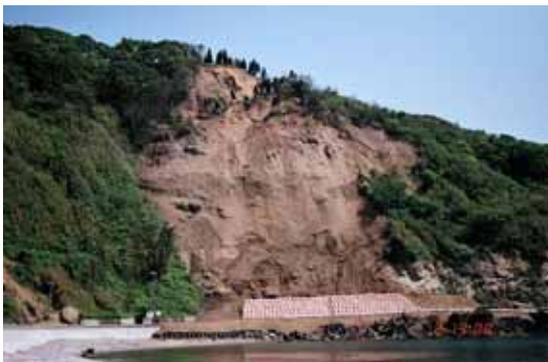
市道（道下深見線）沿いには、大規模な深層崩壊が発生している（S-13）。この深層崩壊は、海食崖上の凝灰角礫岩層（安山岩質）が崩落したもので、滑落崖の規模は 5-20m 程度におよび、大半の崩土は斜面上部に残留している。崩壊下部は、崩土により海食崖が削られて礫岩等が露出し急斜面を形成している。

写真 4.1.3-8 市道沿いの深層崩壊（S-13）

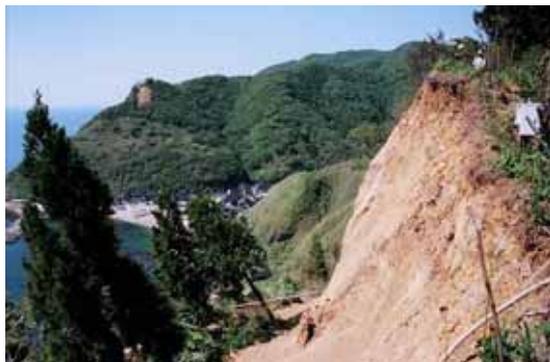
写真 4.1.3-9 深層崩壊の滑落崖

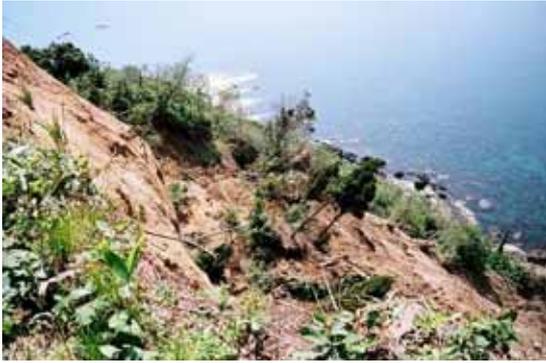
写真 4.1.3-10 深層崩壊の上部 崩土が残留

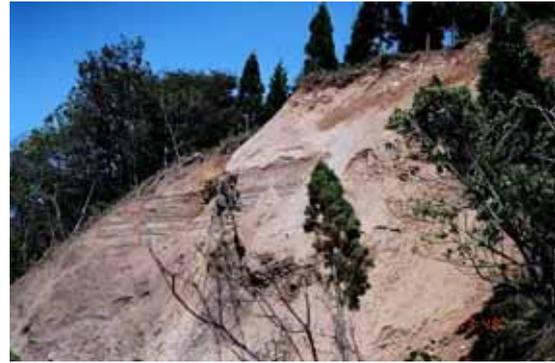
写真 4.1.3-11 滑落崖の状況

滑落崖には、強風化を受けた安山岩質凝灰角礫岩が露出している。最上部には、円礫（最大径 20cm 程度）を含む未固結層が見られる。

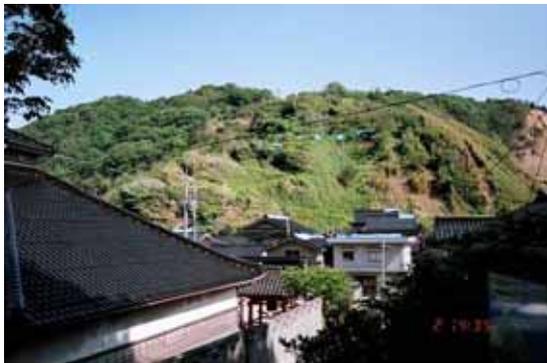
深見集落（37 世帯 87 人）は、海に流れ込む深見川河口付近の両岸に発達しているが、背後斜面は、いずれも急斜な海食崖からなっている。地震後、市道が被災したために、近くの六郎木集落（8 世帯 16 名）とともに一時孤立したが、船舶等により住民の避難が行なわれた。その後、石川県の調査により、深見集落の背後斜面（S-30,31）に亀裂が生じていることが判明したために、対策工事が終了するまで関係住民の非難は継続中である（第 2 回調査時現在）。

写真 4.1.3-12 背後斜面（左岸側 S-30）の状況

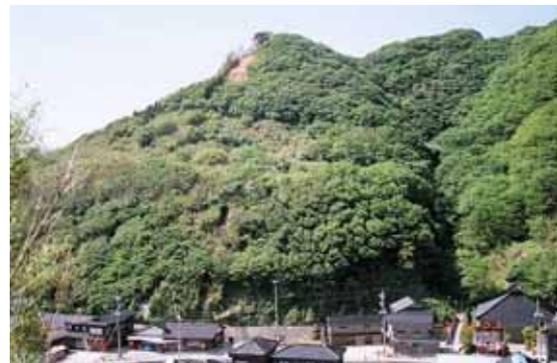
写真 4.1.3-13 背後斜面（右岸側 S-31）の状況

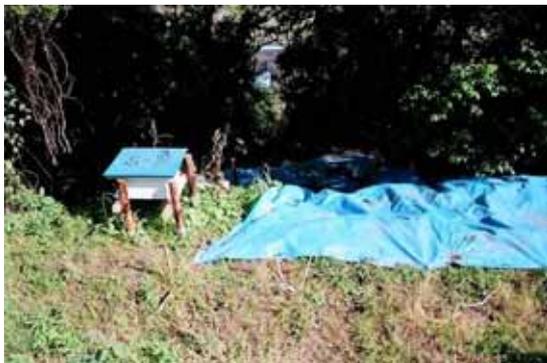
写真 4.1.3-14 応急対策が行なわれた背後斜面
（S-31, 亀裂をシートで保護）

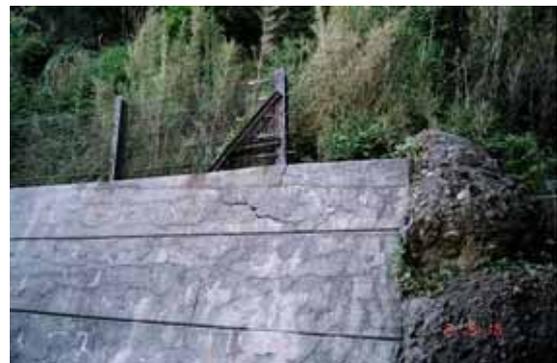
写真 4.1.3-15 一部が損傷した背後斜面の擁壁
（S-31, コンクリート擁壁にクラック発生）

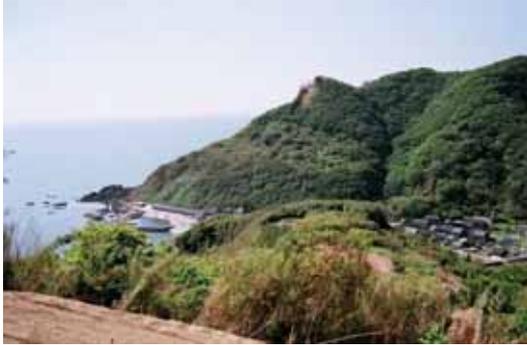
深見集落北側の急斜面には、尾根付近から崩落した表層崩壊が 1 箇所見られる。広葉樹林の表土が崩落したもので、基岩は風化を受けた礫岩である。

写真 4.1.3-16 尾根直下の表層崩壊 (S-32)

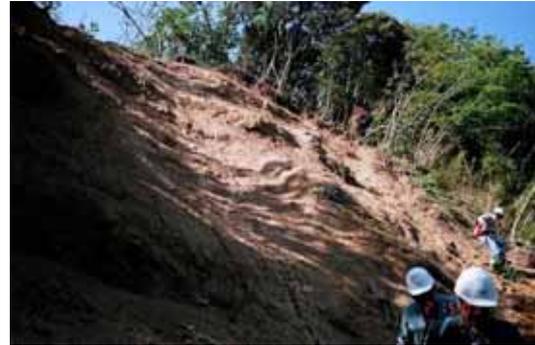
写真 4.1.3-17 表層崩壊の状況

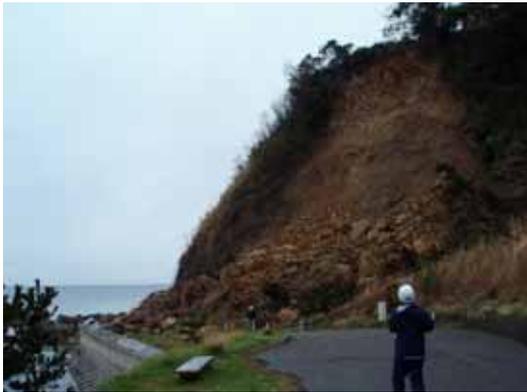
岬状に突出した比高 30m 程度の岩盤斜面 (海食崖) であり、隣接した斜面 2 箇所が崩壊している。地質は塊状の砂岩で、径数 m の多数の崩壊岩塊で道路が埋積され、軽自動車 1 台が被災 (運転者は無事) した。

写真 4.1.4-1 海食崖の崩壊(S-9 地点)

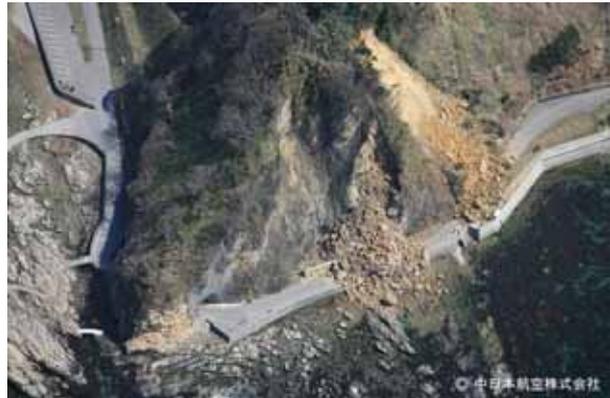
写真 4.1.4-2 隣接した 2 箇所の斜面崩壊(S-9 地点)
(中日本航空株式会社撮影)

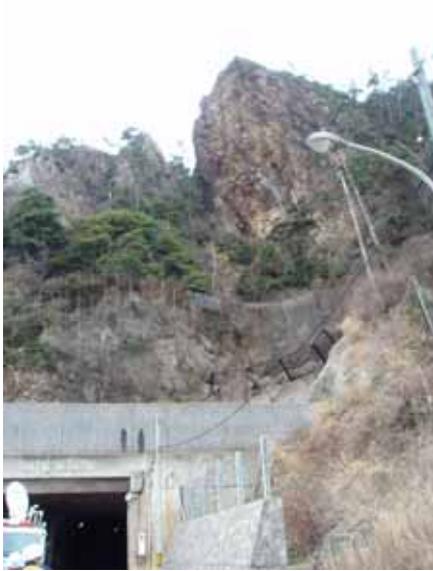
国道 249 号が海食崖沿いを通過する風光明媚な海岸であるが、比高約 100m に及ぶ崖部で岩盤崩壊が発生した。地質は割れ目の少ない凝灰角礫岩を主体としており、オーバーハングした急斜面には接着工やロックボルトが施工されていた。本震での崩壊はわずかであったが、26 日～27 日の余震によって約 500m³ の崩壊があり、一部の崩落岩塊により国道の八世乃 (はせの) 洞門が被災して通行止めとなった。

写真 4.1.5-1 洞門の右上の露岩部が崩壊発生位置

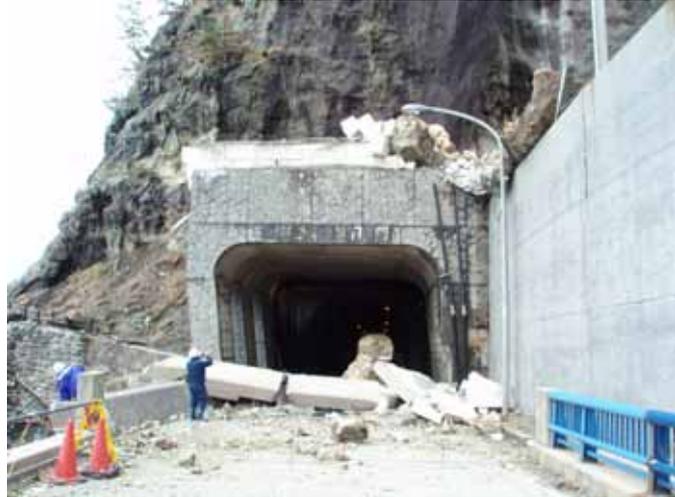
写真 4.1.5-2 崩落岩塊の一部による洞門の被災状況

国道 249 号（輪島市町野町曾々木 八世乃洞門）：崖崩れにより洞門が損傷。谷側に変形。

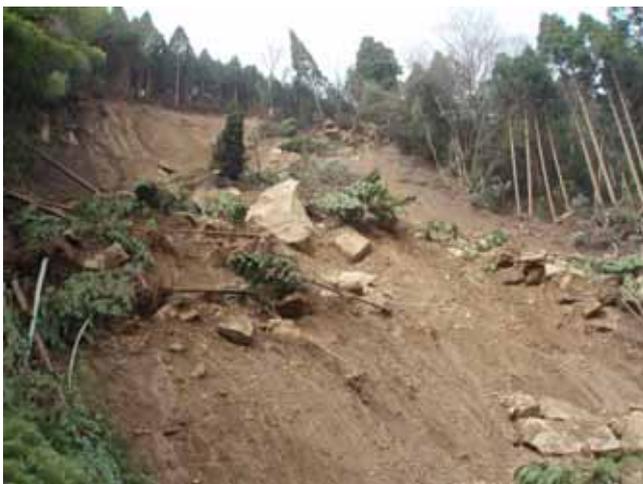
標高約 250m の尾根部から、人工林（アスナロ）で覆われていた風化層が崩落した深層崩壊である。崩落した風化層は、主として凝灰角礫岩からなり、崩壊地側方の人工林内に崩落しなかった風化層が張り付いている。崩壊地下部は不透水層となる凝灰岩が露出しており、隣接斜面の湧水からの表流水が崩壊地直下を流れて溪流を形成している。崩土は大径の転石を含んでいるが、溪流に到達したために、崩土の一部が流動化して溪流を流下した。この土石流の流下状況等については 4.3 で述べる。

写真 4.1.6-1 山頂部、遷急線付近からの崩壊状況

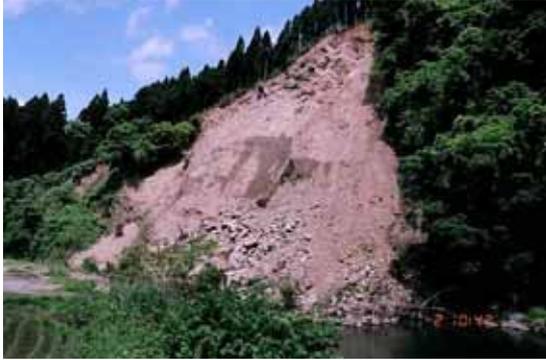
穿入蛇行している河原田川の攻撃斜面に発生した深層崩壊で、崩壊地直下の本流河道を閉塞して、小規模な堰止め湖を形成している（S-27）。深層崩壊は、下部が礫岩、上部が砂岩であり、上部は、岩盤が節理面を堺としてくさび状に崩落したものである。

写真 4.1.7-1 河岸に発生した深層崩壊（S-27）

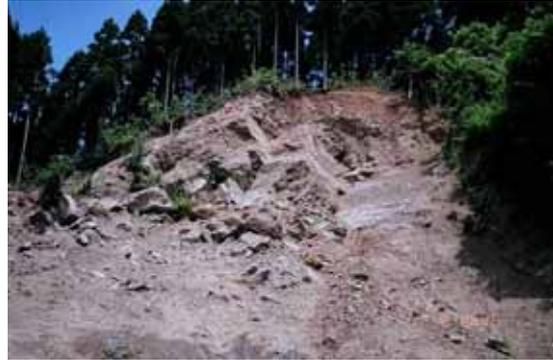
写真 4.1.7-2 くさび状に岩盤が崩落した上部

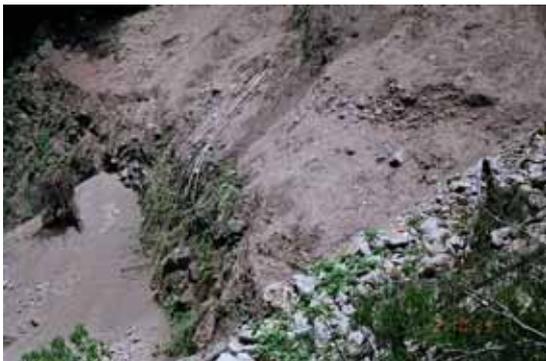
写真 4.1.7-3 崩壊地下部の礫岩の露頭

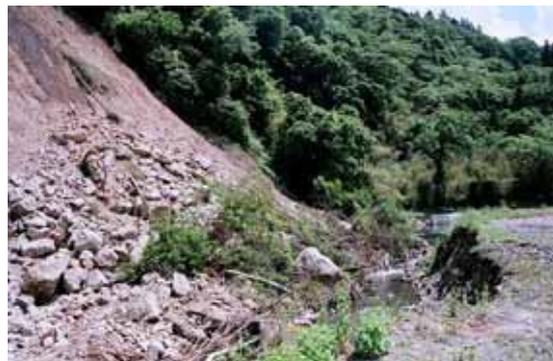
写真 4.1.7-4 崩壊地直下の河道閉塞

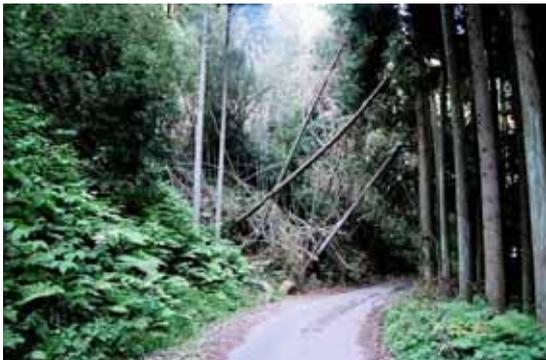
六郎木集落と深見集落を結ぶ市道(五十洲深見線)沿いに、小規模な表層崩壊が見られる(S-33)。なお、表層崩壊の発生箇所は、地すべり地形の滑落崖にあたる急斜面である。

写真 4.2-1 市道沿いの表層崩壊(地すべり地形の滑落崖,S-33)

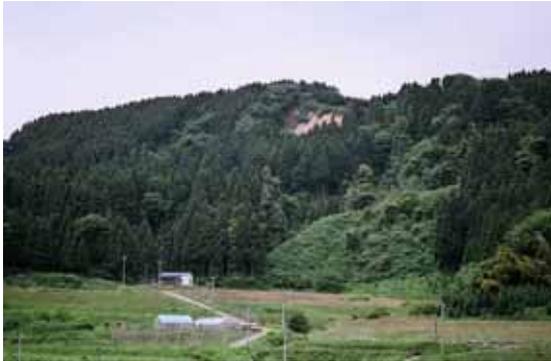
濁池川上流には、濁池集落を中心として大規模な地すべり地形が見られるが、滑落崖にあたる斜面に表層崩壊が見られる（S-36,37）。

写真 4.2-2 地すべり地形内の崩壊地（旧滑落崖頭部が崩落,S-36）
農村振興局所管・地すべり防止区域「清土」

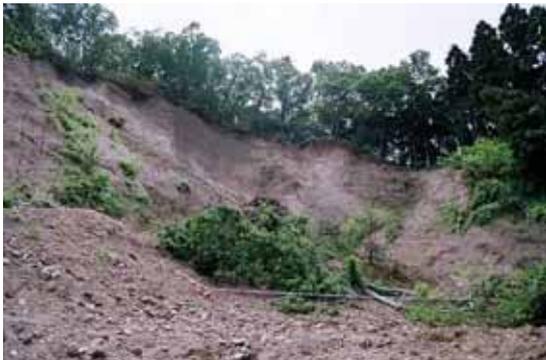
尺ヶ池集落に隣接した地すべり地で深層崩壊が発生した（S-35）。この周辺は泥岩の分布地であり、林野庁により地すべり工事が実施されているが、固結度の低い礫層からなる滑落崖が、法枠工とともに崩落し、施工地が被災した。

写真 4.2-3 滑落崖の崩落（S-35）
林野庁所管地すべり防止区域「尺ヶ池」
施工されていた法枠工も崩落

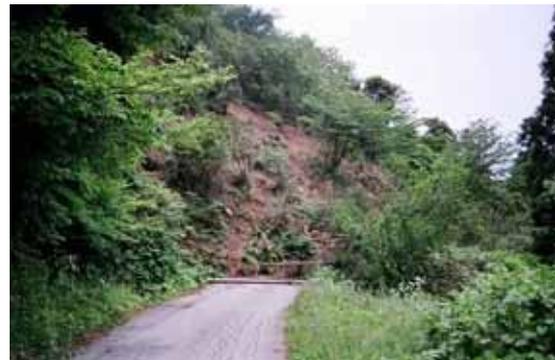
また、尺ヶ池から安代原に向かう道路沿いでも、凝灰角礫岩の岩塊を含んだ崩土が崩落して、道路が埋没した（S-38）。

写真 4.2-4 地すべり崩土が崩落（S-38）

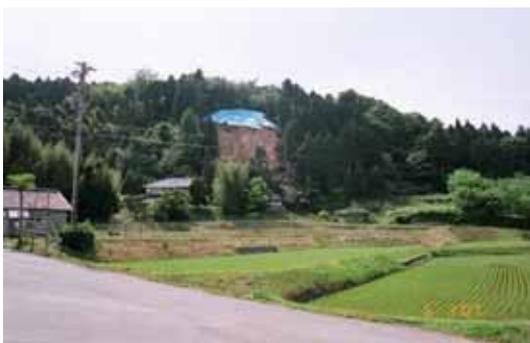
椎木集落は、林野庁所管の地すべり指定地内にあるが、地すべり地の滑落崖の一部が崩落して、直下の家屋が被災した（S-39）。また、地すべり地内のアンカー工も被災を受けている（S-40）。

写真 4.2-5 旧滑落崖の崩壊（S-39）
林野庁所管地すべり指定地「椎木」

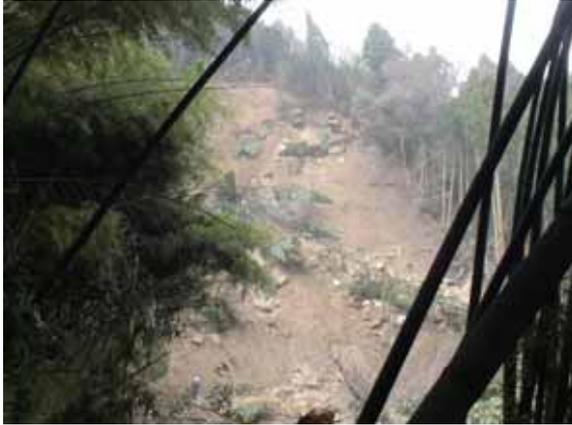
図 4.3-5 崩壊地を望む
右岸が竹林、左岸が針葉樹林となっている

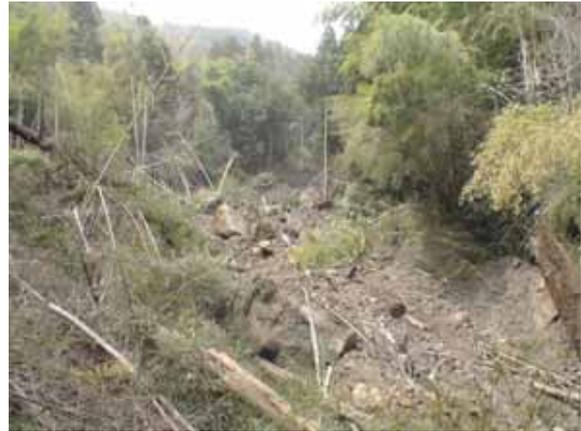
図 4.3-6 土石流の状況(1)

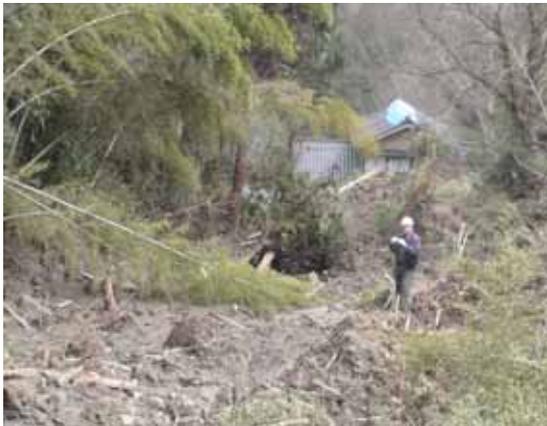
図 4.3-7 土石流の状況(2)
土石流の先に人家がある

今回の地震で発生した土石流箇所は当該箇所 1 箇所のみである。土石流は比較的緩速に移動し、治山ダムで捕獲されているため当面の危険性は回避されている。しかし、渓流には土石流化する危険性がある土砂が残存しており、今後降雨の影響で再移動する可能性があるため注意が必要である。

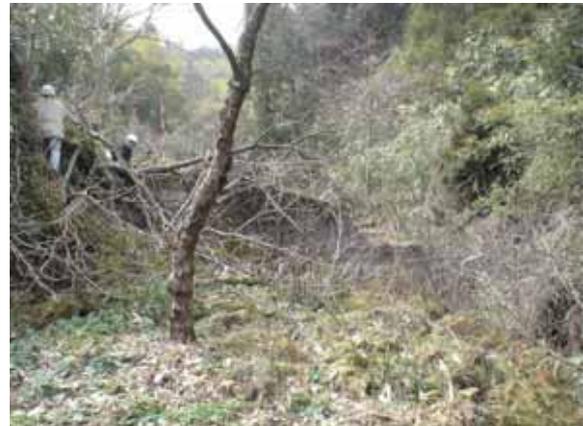
図 4.3-8 土石流を捕獲した治山ダム

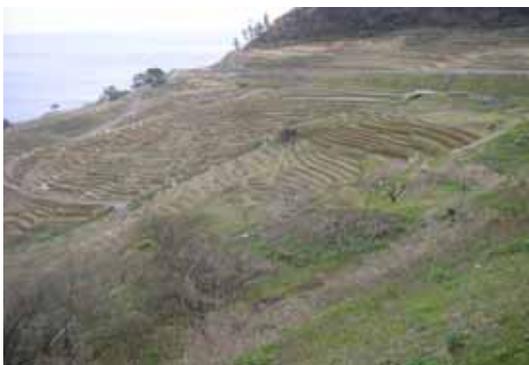
堆積岩分布地域に多く認められるこれらの地すべりは、今回の地震では、地すべり地形に対応した部分での明瞭な変動は発生しなかった。写真 4.4-1 に示した輪島市白米町の有名な千枚田は地すべり地でもあるが、集水井などの地下水排除工が施工されていたこともあり、全く被害を受けていなかった。

写真 4.4-1 輪島市白米町千枚田は全く地すべり被害がなかった。

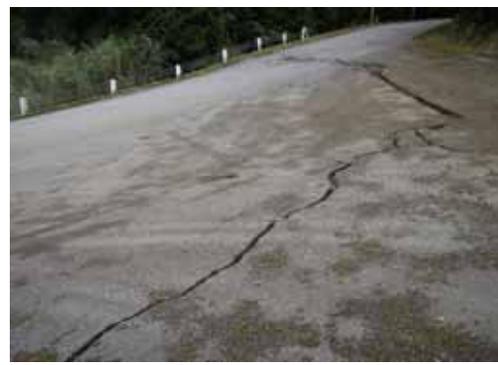
震源に近い輪島市門前町広岡地区では、写真 4.4-2 に示したとおり、地すべり地形頭部の道路盛土や水田・畑などにクラックが入った程度で地すべり全体が動いた様子はなかった。中越地震時の旧山古志村で発生した多くの地すべりと比較し、これらの既往の地すべりが今回の地震で活動しなかった理由は、地震直前に降雨などが少なく地下水が地盤中にあまり貯留されていなかったこと、地すべり移動層の地質条件の違い（旧山古志村の地すべり移動層は砂岩層主体、当地域は泥岩層主体）などによるのではないかと考えられるが、地震波の特性のちがいなどを含め今後の課題といえる。

写真 4.4-2 震源近くの輪島市門前町広岡地区の地すべり内の道路盛土クラック。

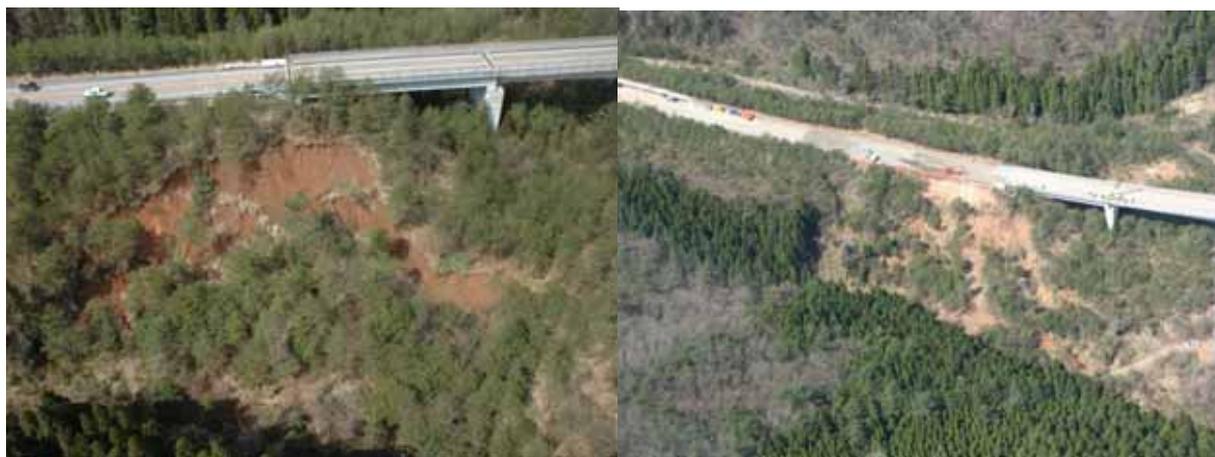
写真 5.14.1-1 NO.縦 - 43 被災後写真

写真 5.14.1-2 NO.縦 - 43 応急復旧後写真

盛土の安定を図るため、押え盛土（レベル盛土）により、路体盛土高を2段として施工している。路体盛土材は、地山（別所岳）の改良土を使用し、押え盛土は他工区の崩土土砂を受け入れる。

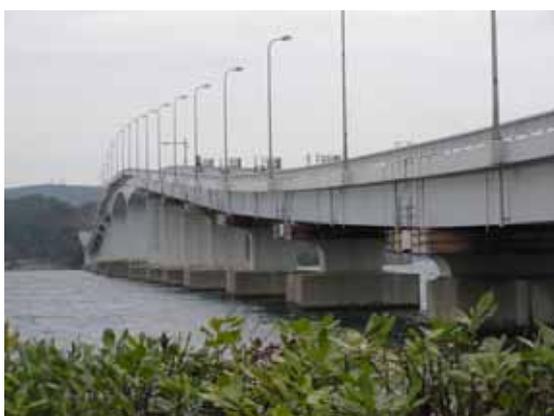
写真 6.1-1 橋梁概観

本橋（昭和57年架設）は，七尾湾中央部に位置する能登島と本土を結ぶ3径間連続PCラーメン橋と前後の計18径間のPCT単純桁橋からなる全長1050mの海上橋である。文献1によると以下の被害が報告されている。図6.1に示す桁橋の橋脚（P6，7）とラーメン橋と単純橋の掛違い橋脚（P10），ラーメン橋の中間橋脚（P11）の計4基に比較的顕著な損傷がみられた。P6，P7では，基部コンクリートの剥落とひび割れ，鉄筋のはらみだし，内3本の破断とフーチングとの境界部直近で帯鉄筋1本の破断が確認された。P10では，中間段落とし部で曲げ，せん断ひびわれがみられ，橋軸直角方向地震動の影響によるものと判断される。調査の結果，損傷が大きいP7，P10も大きな残留変形等もなくモルタル等による断面補修とひび割れ注入により当面の供用に必要な耐荷力は確保できると考えられる。

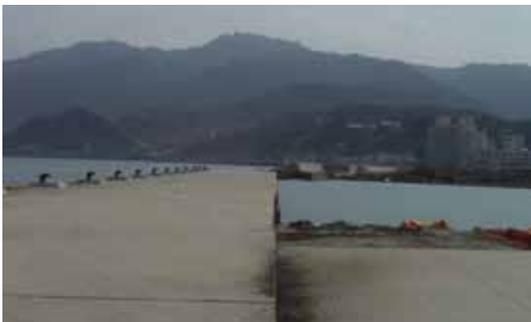
同港では、建設中の-7.5m ケーソン式岸壁のエプロン背後に沈下(最大 40cm 程度)が認められ噴砂痕もある。埋立済部と埋立未了部分で 20cm 程度の法線のズレ(写真 7.1-1, 写真 7.1-2)が目視で観測できる。さらに背後埋立地には、岸壁と平行に走る亀裂から灰色の噴砂が観察された。震度 6 強を観測した地点としては被災程度は軽微であったが、当該地点の基礎地盤が比較的堅固であるため被災程度が小さかったものと考えられる。

写真 7.1-1 輪島港-7.5m ケーソン式岸壁

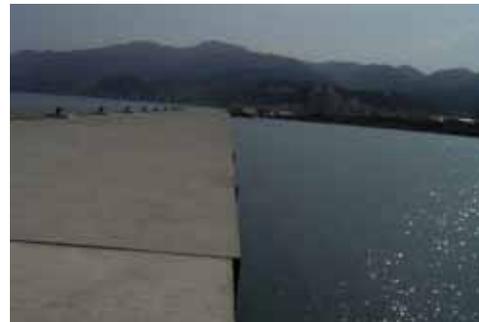
写真 7.1-2 輪島港-7.5m ケーソン式岸壁
(目地部拡大)

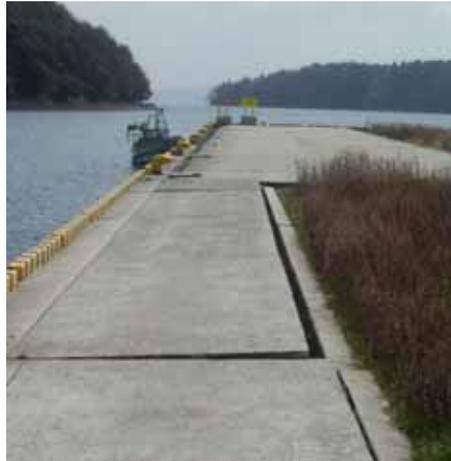
震度 6 強を観測したことから，甚大な被害を想定して調査に向かったが，被災程度は比較的小さかった。穴水港-4m 物揚場（写真 7.2-2）は背後地盤に噴砂痕が認められセルラーブロック式岸壁が海側へ 20cm 程度移動している。また，物揚場（-4m）背後地盤のアスファルト舗装に 5cm 弱の段差が生じていたが，いずれも震度 6 強を観測した地域としては軽微な被害にとどまっている。当該地点は河口部で軟弱層が厚いことから深層混合処理が施されており，被災程度が比較的軽微であったものと考えられる。対岸のヨットハーバーはアスファルト舗装に亀裂が生じ，地表面が大きく変形していたことから，液状化対策の有無が被害程度に大きく影響したものと考えられる。

写真 7.2-2 穴水港-4m 物揚場

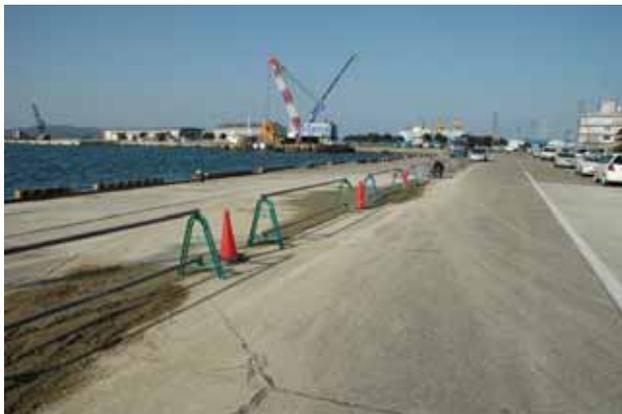
七尾港矢田新町地区（震央距離約 30km）（図 7.3-1）では、液状化による噴砂（写真 7.3-1），岸壁の海側への変位が観察された（写真 7.3-2）。同地区の物揚場（-4m）（図 7.3-2）および隣接する RC6 階建てのポートサイド七尾の周囲には液状化による噴砂が多く見られ，建物と地盤の間には隙間が発生していたが，建物本体の損傷は見られなかった。

写真 7.3-1 七尾港矢田新町地区 物揚場 (-4m) 液状化による噴砂

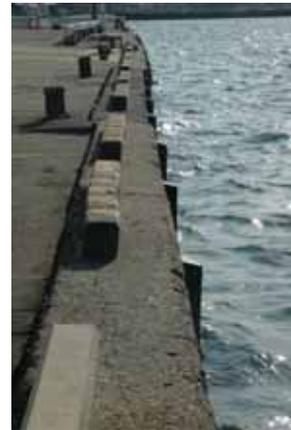
写真 7.3-2 七尾港矢田新町地区 岸壁法線のずれ

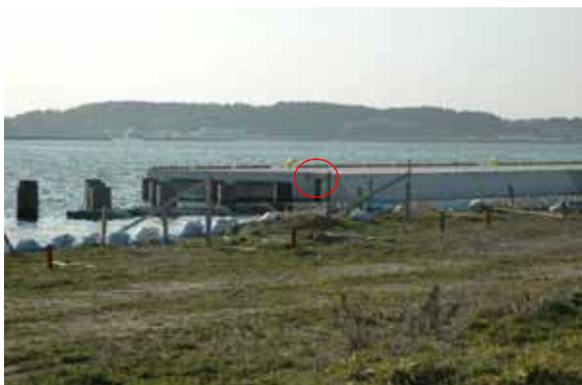
写真 7.3-3 矢田新町地区の七尾港岸壁 (-7.5m) 改修工事現場

矢田新町地区の七尾港岸壁（-7.5m）改修工事現場では，栈橋式岸壁のエプロン部と背後地盤（サンドコンパクション施工済）間に約 10cm の段差が生じ床版が陸側に傾斜した（写真 7.3-3, 7.3-4）。

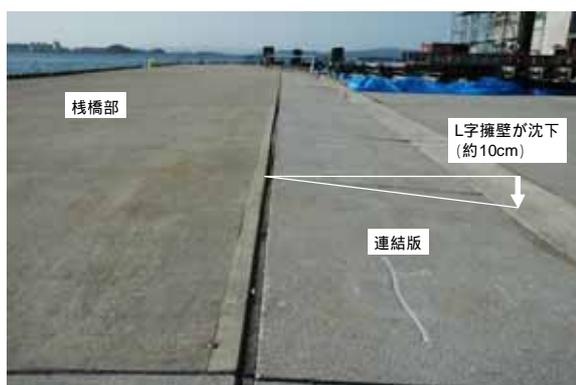
写真 7.3-4 矢田新町地区の七尾港岸壁 (-7.5m) 改修工事現場 エプロンの沈下

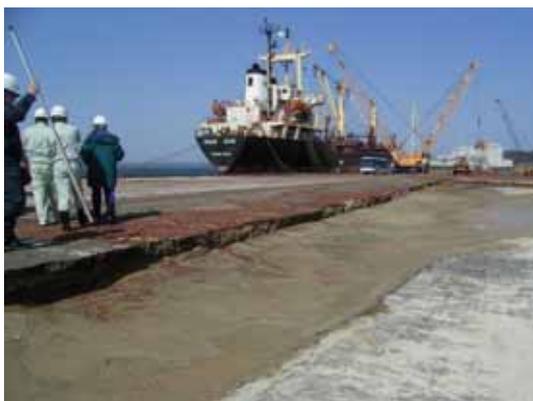
七尾港太田地区の木材加工基地（図 7.3-3）では，矢板岸壁 1 号（-10m）（図 7.3-4）は，エプロン背後の埠頭用地に液状化による噴砂が堆積しており最大 50cm 程度の段差が発生した。同野積場には液状化によると思われる噴砂も見られたが特に大きな亀裂はなく，広い範囲が一様に沈下したようである（写真 7.3-5, 7.3-6）。一方，2 号岸壁については，図 7.3-5 に示すように矢板前面はサンドコンパクションパイル工法，矢板直背後に 1 列グラベルドレーン工法，2 列目からロッドコンパクション工法で地盤改良がされていたことから目視では被害は認められず，被災当日も木材の荷役が実施されていた。現地では，潜水土による矢板前面の調査が迅速に実施されており，矢板本体の膨れ・土砂の流出等は確認されていない。

写真 7.3-5 七尾港-10m 矢板式岸壁 (手前が1号, 船舶接岸部分が2号)

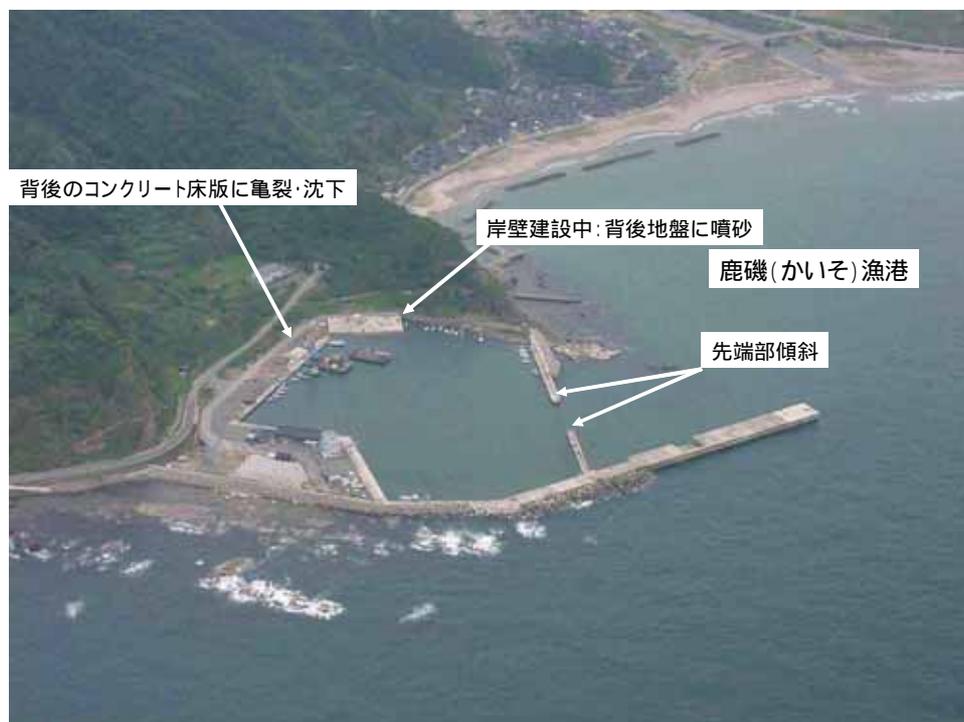
震源域に当たる鹿磯漁港(第1種)は門前漁協の基地として使われている(写真7.4-1)。同港では防波堤先端部が傾斜し、コンクリートケーソン天端に約50cmの段差が生じた(写真7.4-2)、ま

写真 7.4-1 鹿磯漁港の被災状況⁵⁾に加筆

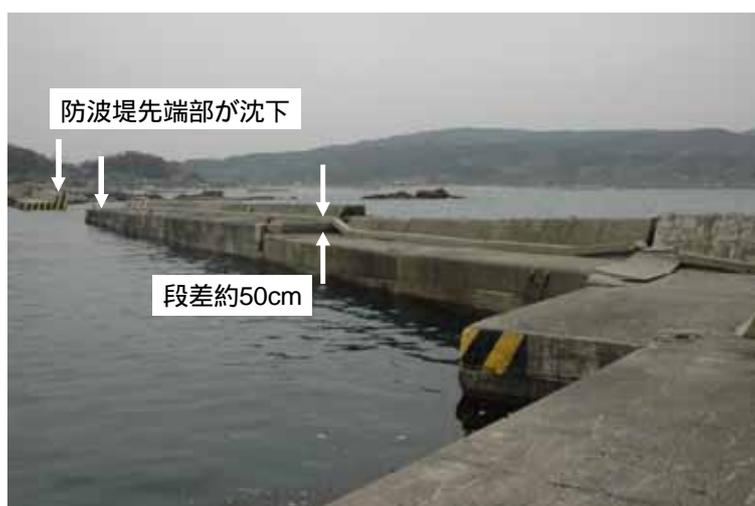
写真 7.4-2 鹿磯漁港 防波堤先端部の沈下

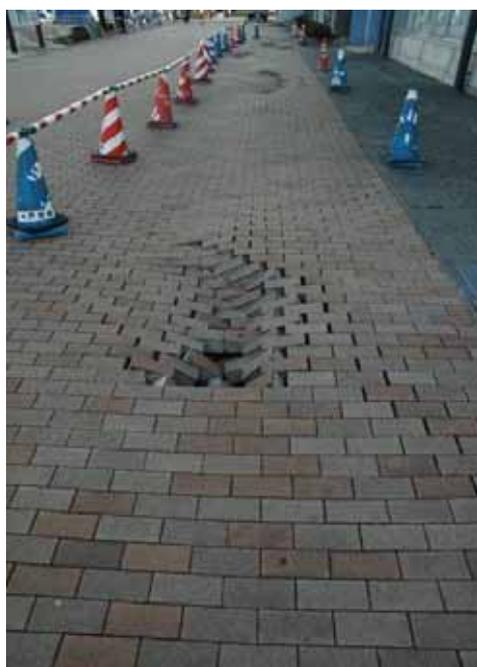
親水公園として 2002 年 4 月に開園した七尾マリンパーク内のインターロッキングブロック舗装の一部に亀裂が入り，液状化による噴砂が見受けられた（写真 7.6-1, 写真 7.6-2）。同公園は災害時の避難広場として活用されるはずであったが，立入り禁止となった。このことは同様の避難施設についても適切に耐震対策を施すことが重要であることを示唆している。公園内にあるフィッシャーマンズワーフ建屋の構造体であるコンクリート柱（鉄骨 RC）には微小なクラックが見受けられたが，店内は営業中であった。しかし，同店内海側のレストランのコンクリート床には不同沈下によると見られる亀裂が生じ床がわずかに傾斜していた。

写真 7.6-1 七尾マリンパーク 被災状況

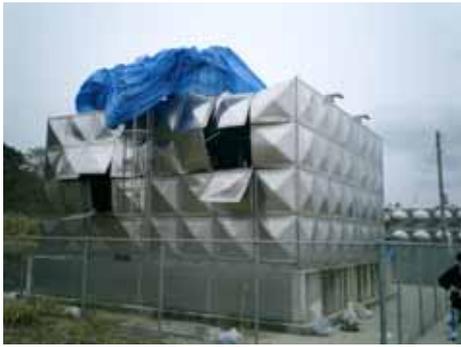
輪島市内では,長沢配水池(旧輪島市)と剣地配水池(旧門前町)のステンレスパネルタンクに被害が発生した(写真 9.1.1-1, 9.1.1-2)。能登半島にはステンレスタンク(配水池,ポンプ井)が 32 箇所に設置されており,被災した配水池以外のステンレスタンクには,部材の変形などは見られず無被害であった。表 9.1.1-3 に示すように,破損した 2 つのタンクは,被害形態が異なる。これは施工業者が異なるため,施工技術や構造特性に若干の差異があることや,入力地震動の違いによるものであると推察される。

写真 9.1.1-1 旧門前町鋤地北部
配水池の被害

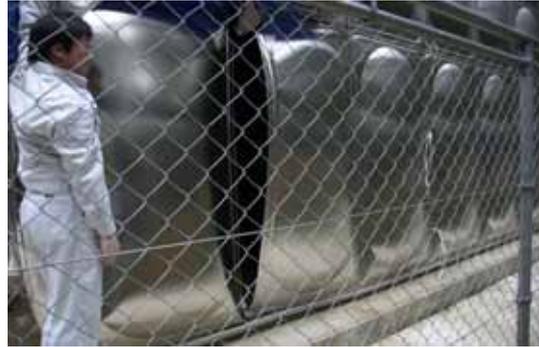
写真 9.1.1-2 旧輪島市三井地区長沢
配水地の被害

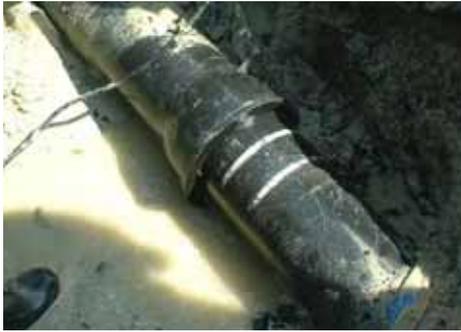
写真 9.1.4-1 200DIP の T 形継手の抜け

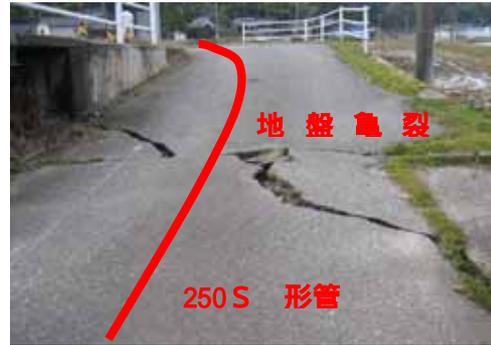
写真 9.1.4-2 250DIP の SII 形継手
被害なし
