2007 年能登半島地震被害調査

報 告 書

平成 1 9 年 1 0 月

土木学会・地盤工学会

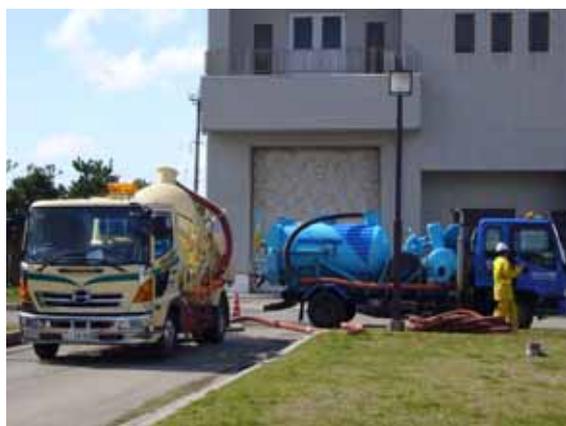
表 9.2.2-1 は、下水道および集落排水処理施設の被害延長と被害箇所数を示している。処理場・ポンプ場の被害は、震度 6 強を観測した輪島市と七尾市、および震度 5 強の珠洲市でのみ認められた。被害の概要は、表 9.2.2-2 に示すように、汚泥棟ダクトや処理城内配管などであり、いずれも水処理を継続するのに問題を生じることにはなかった。写真 9.2.2-1 は、最も大きなゆれを観測した輪島市門前地区の門前浄化センターの被害状況であるが、あちこちに液状化による陥没やひび割れが認められたが、水処理を継続するには問題は生じなかった。汚泥処理棟の被害で汚泥処理ができなかったために、輪島市浄化センターにバキュームで汚泥を搬送することにより緊急対応を行なった。ポンプ場の瓦の崩落などの被害も認められた(写真 9.2.2-2)。一方、輪島市と同様に震度 6 強を観測した穴水町の浄化センターでは、ほとんど被害が認められなかった。また、志賀町北吉田地区の農業集落排水処理施設において接触材の浮上がみられた(写真 9.2.2-3)。

バキュームによる汲み上げ
写真 9.2.2-1 門前浄化センター

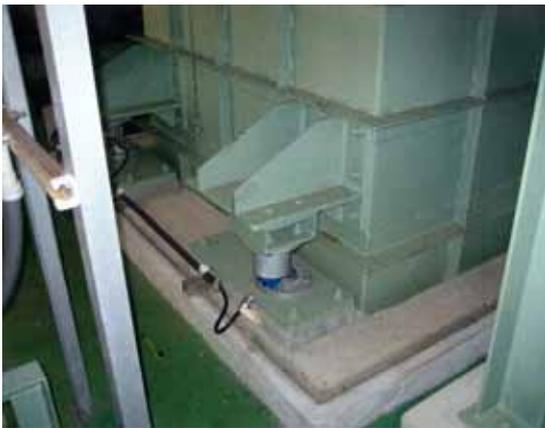
汚泥棟ロードセル基礎のずれ

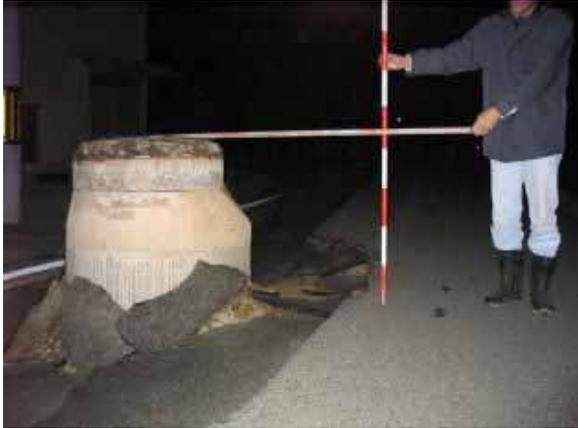
マンホールの浮上（輪島市門前処理区）

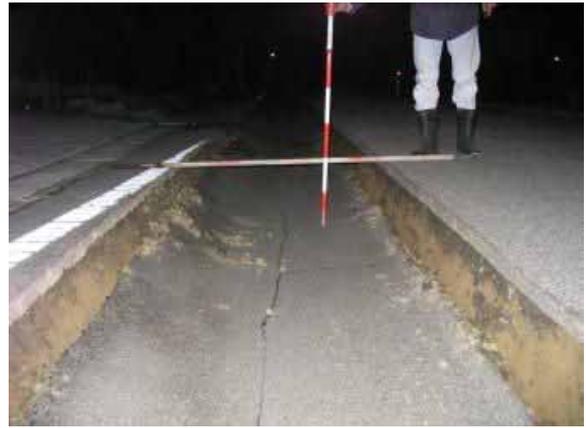
路面陥没（輪島市門前処理区）

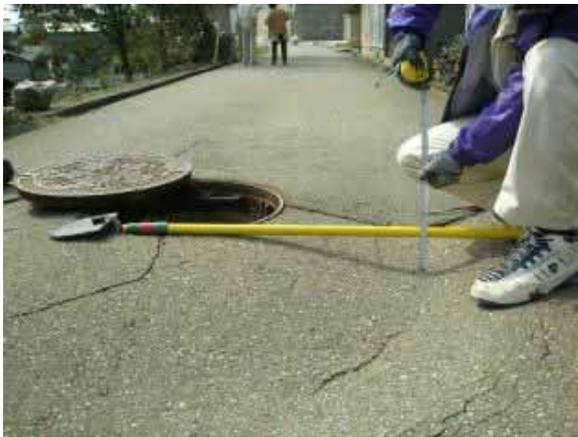
路面陥没

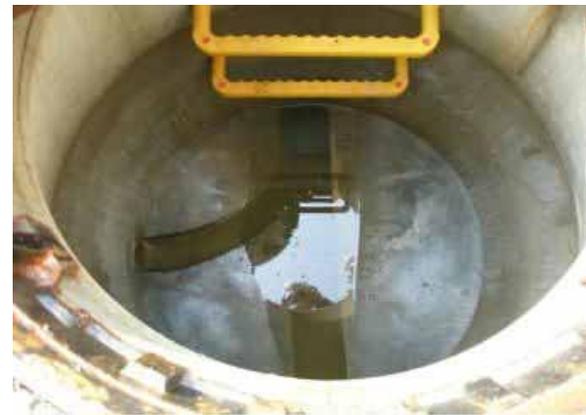
マンホール内滞水
（輪島市門前町皆月地区漁業集落排水）

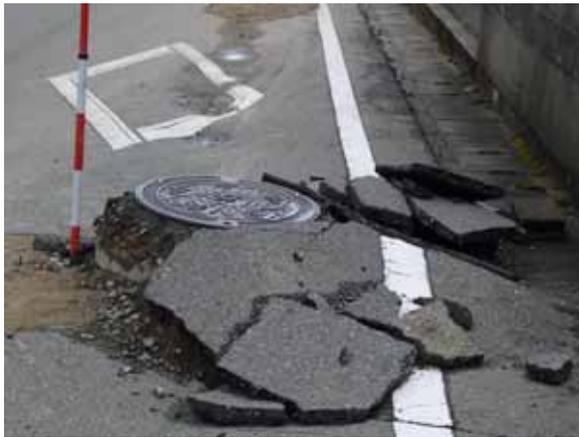
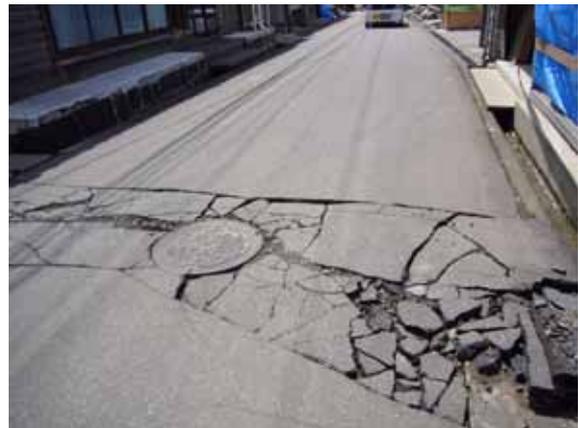
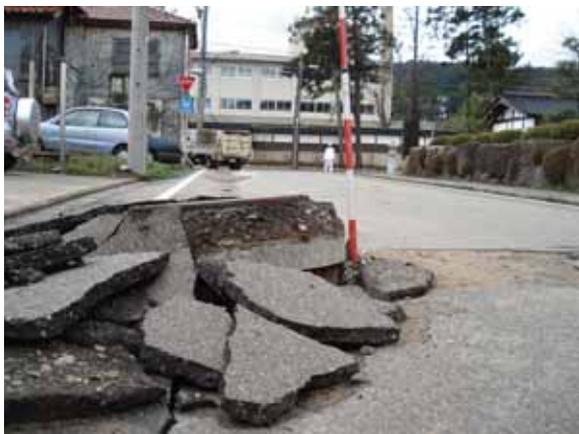
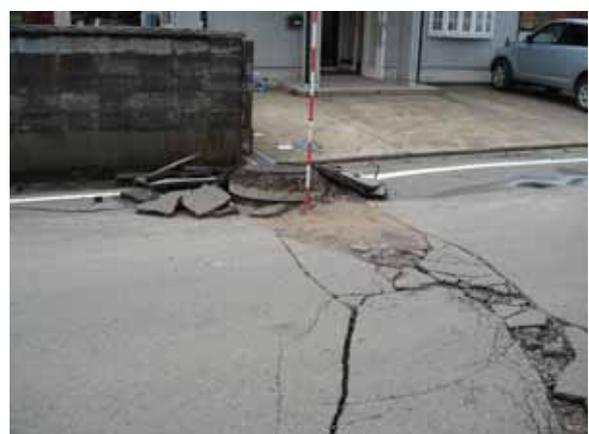
写真 9.2.2-5 下水道管路施設の被災状況

一方、管路施設では、震度 5 以上を観測した輪島市、穴水町、七尾市、中能登町、志賀町の広範囲にわたり被害が発生した。特に、震度 6 強を示した輪島市の被害が大きかった。志賀町では農業集落排水処理施設に大きな被害が認められた。表 9.2.2-3 は管路施設の被害の概要（一次調査結果）を示している。輪島市門前処理区および輪島市輪島処理区では、いたるところでマンホールの浮上や道路の陥没が認められた（写真 9.2.2-5）。志賀町の農業集落排水処理施設においては大きな被害が発生し、一部マンホールからの漏水が認められた（写真 9.2.2-4）。図 9.2.2-1 は門前処理区の下水道管路網と被害地域を示している。八ヶ川左岸と右岸の幹線に大きな被害が発生した。特に、八ヶ川右岸は、耐震設計がなされた管路施設であるにもかかわらず、液状化による被害が発生していた。また、推進施工による管路の破損箇所が数箇所確認された。一方、輪島処理区では、マンホールの浮上よりも路面異常や流下阻害が多く認められた。被害は広範囲に認められたが、市街地より約 3km 上流部鳳至川左岸に位置する浄化センター付近は、住宅被害が少なく、処理場でも被害がほとんどなかったにもかかわらず、多くの管路被害が認められた。

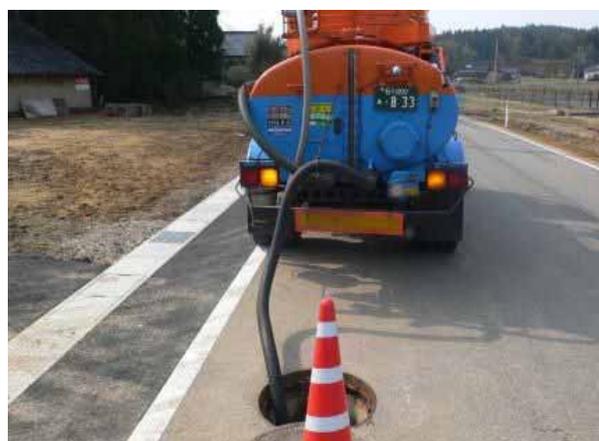
写真 9.2.3-2 バキュームによるマンホールの汲み上げ（志賀町）

県内 13 市町より延べ 153 名、下水道事業団など延べ 170 名の人的支援を得て、調査復旧作業にあたった。地震発生直後から目視による緊急調査を行い、道路交通の確保を優先して緊急に復旧が必要な箇所については、応急復旧を行なった。応急復旧の内容は、バキューム車による汲み取り、架設ポンプおよび架設管の敷設、路面の復旧などである。門前処理区では 8 地区 31 箇所に架設ポンプを設置した。その結果、水道の復旧より先に下水道の流下機能を確保することができ、汚水の漏出による環境汚染の問題はほとんど発生しなかった。架設ポンプは門前処理区以外でも多く用いられ、全設置基数は 41 基であった。

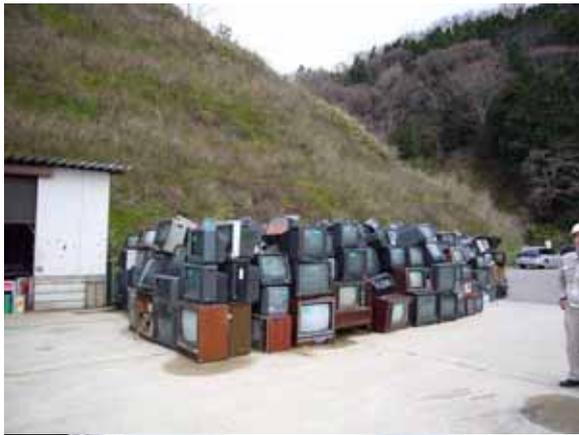
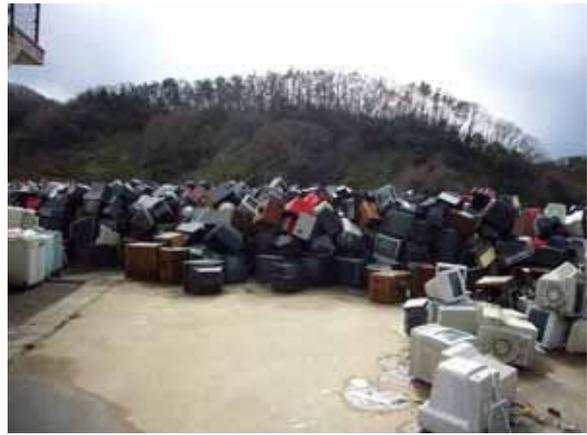
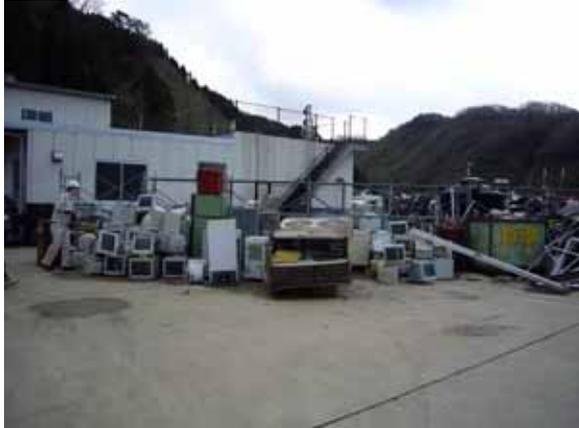
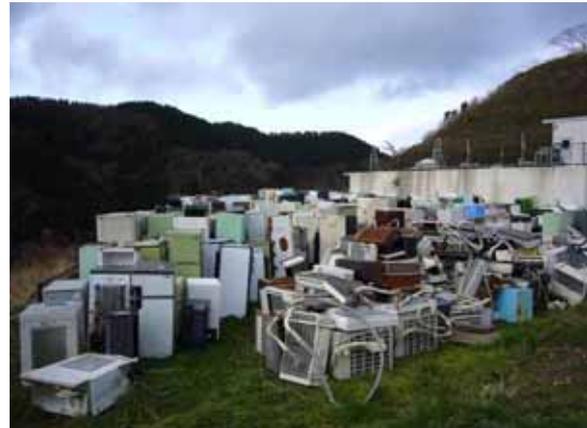
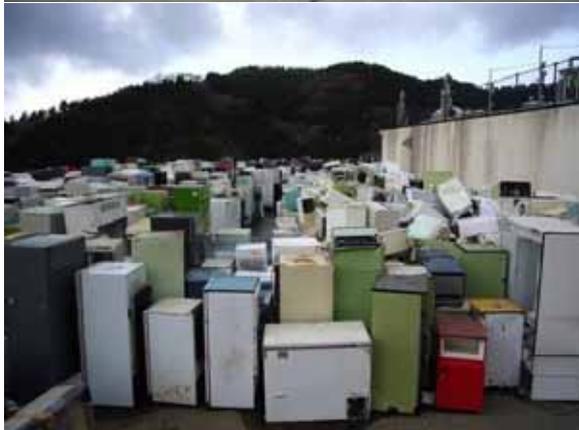
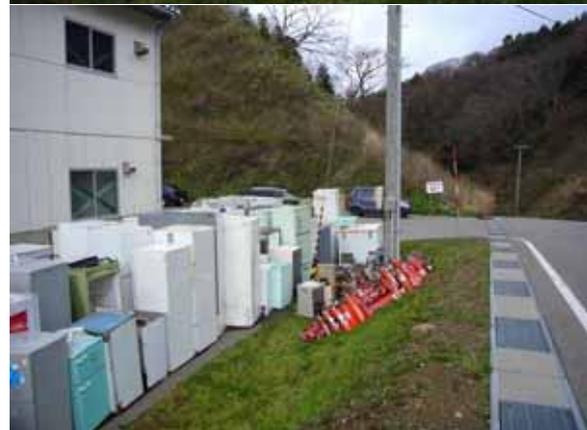
輪島市クリーンセンター埋立場横に分別された金属類（2007.4.5 撮影）

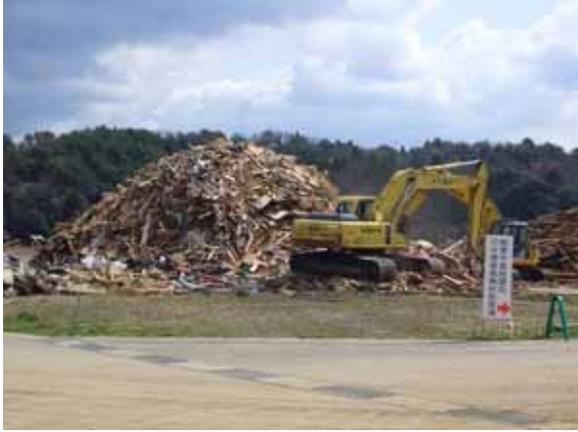
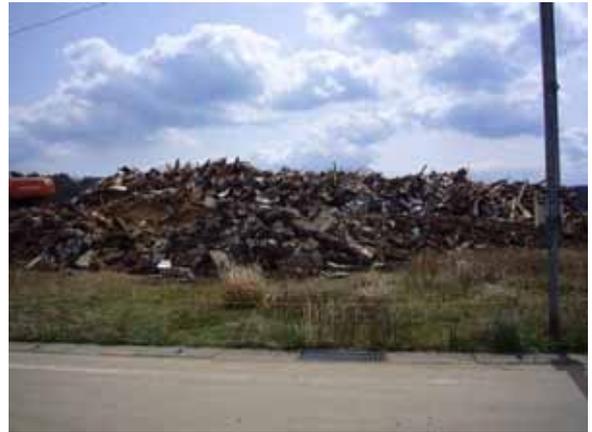
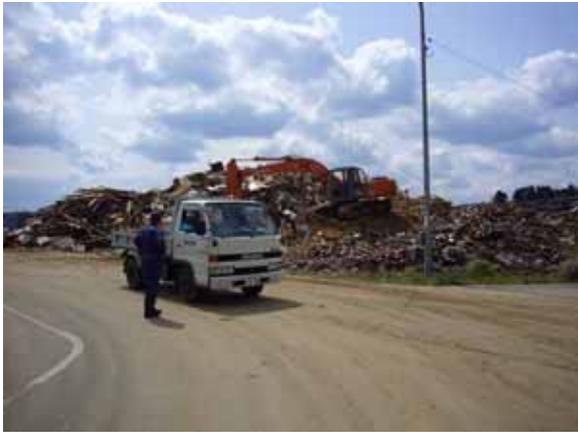
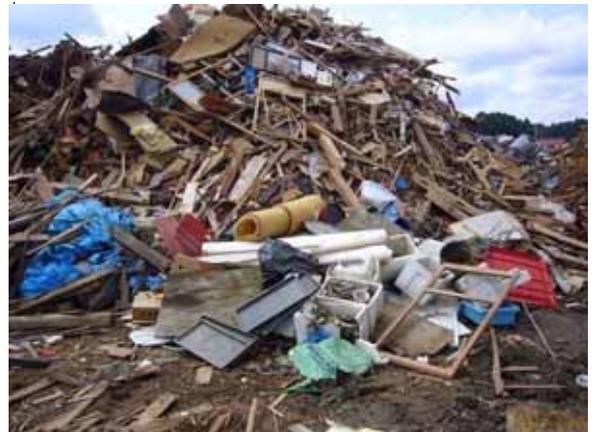
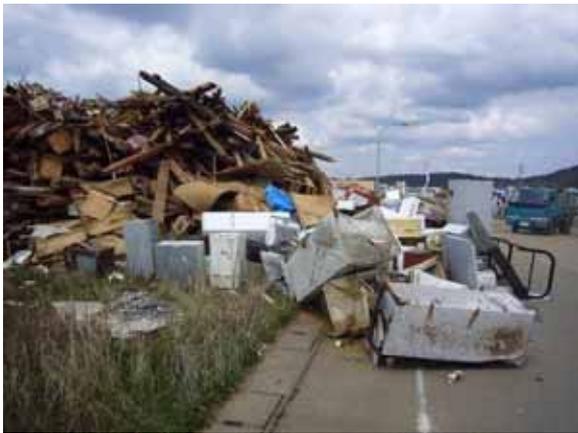
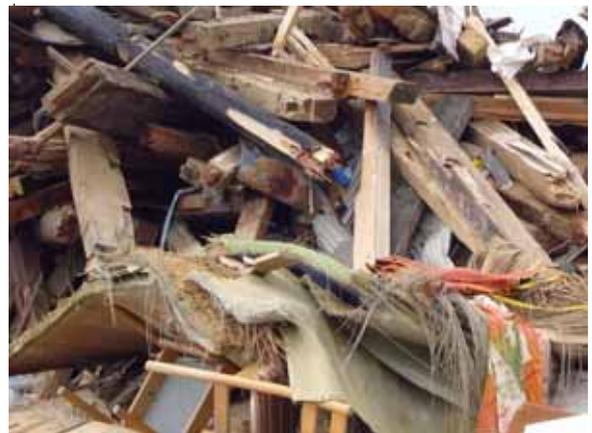
穴水町では、解体が早期に始まったため、当初ほとんど分別がなされないまま、山中処分場の安定型埋立地に仮置きされたが、その後、穴水港の埋立地に仮置場を設け、消防団の監視の下に業者による持込がなされていた。仮置場は、コンクリート、かわら、金属、木屑に分けられていたが、木屑の中には、ふとんや家具類、電化製品、食器類などが混入したままであった。また、夜間に家具類などが持ち込まれるという問題も発生した。

穴水港仮置場 (2007.4.5)

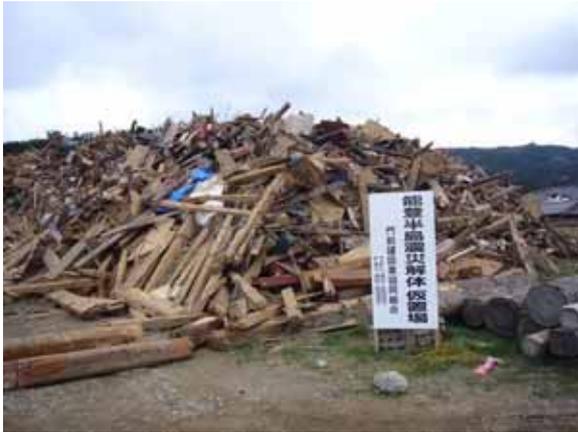
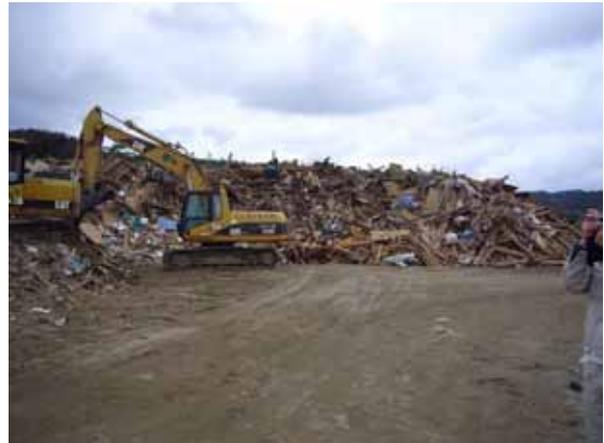
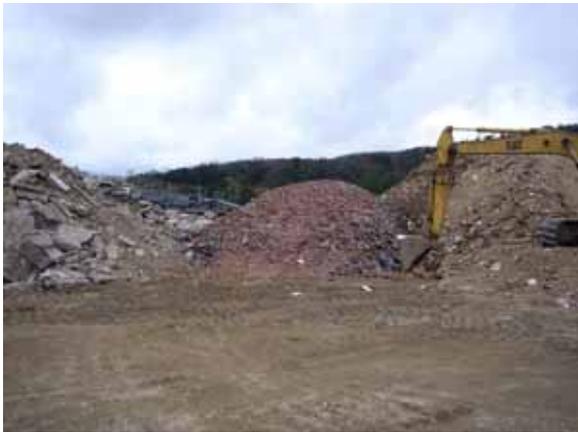
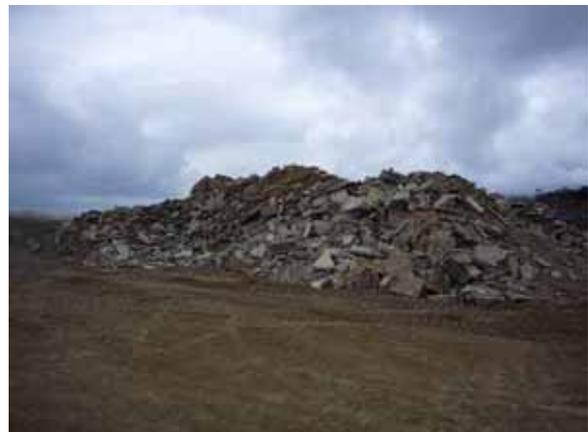
輪島市門前地区では、当初、地元の建設業共同組合が東下地区に私有地を借りて仮置き場を設けたが、その後、モータースポーツ公園に仮置き場が変更となった。モータースポーツ公園は広大な敷地であり、搬入路が急勾配であるが、周辺への環境影響が少ない場所であった。

東下地区解体廃棄物仮置場（2007.4.17）

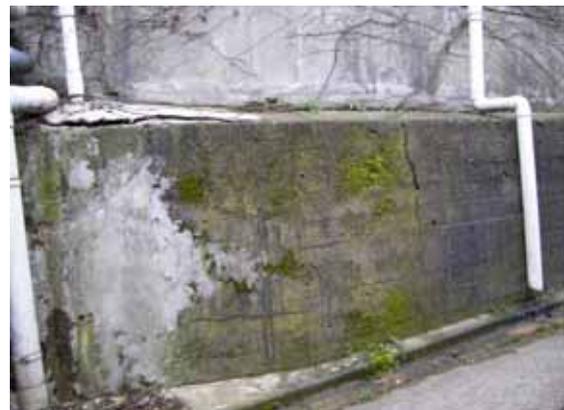
写真10.2-2の現場打ちL字型擁壁には、地震の以前に老施工不良及び建物荷重により既に亀裂が生じモルタルによる補修した跡も確認できる。コンクリート擁壁では、老朽化により耐久性が劣っているために、コーナー部に斜めの亀裂及びコーナー部から3m程度のところに縦の亀裂が生じている。写真10.2-3の現場打ちL字形擁壁では、施工時の打ち継ぎ部に横クラックが生じた。右奥部分では土砂が流れ出しているが、擁壁に水抜き穴がないために地下水を押し上げ液状化現象を生じ元の開口部を塞いでコンクリート版が崩壊して土を埋め戻した土砂が流出したものと考えられる。写真10.2-4は、直上に建物が載っている基礎を兼ねた特殊な形状の擁壁で、コンクリート断面が不足し基礎低版が無い無筋コンクリートであるためにコーナー部分の亀裂が生じた。

写真10.2-2 現場打ちL型擁壁：コーナー部
(擁壁の施工不良、老朽化)

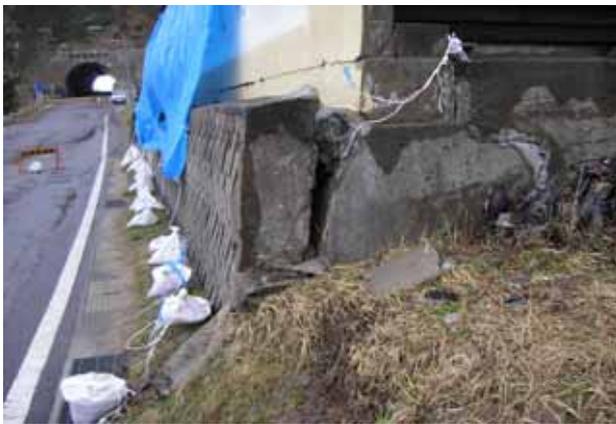
写真10.2-5は、鹿磯港における練石積擁壁の倒壊で、写真10.2-6は、練石積擁壁の横クラックである。写真10.2-7は、鹿磯港におけるプレキャスト擁壁の傾斜である。また、写真10.2-7は、ブロック間に鉄筋が挿入されていないために、ブロック塀の倒壊が発生している。宮城県沖地震で人命を失った教訓が生かされていない。

写真10.2-5 鹿磯港：練石積擁壁の倒壊

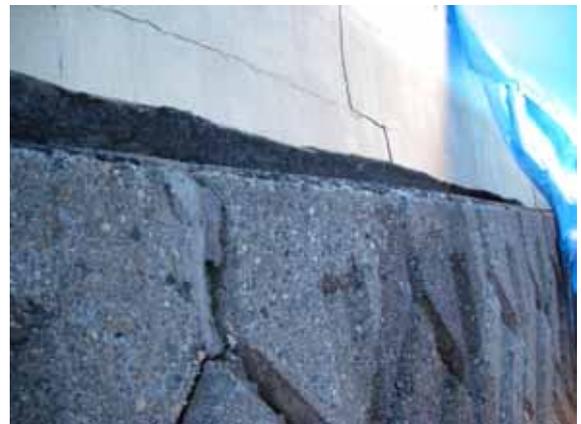
写真10.2-6 鹿磯港：練石積擁壁の横クラック

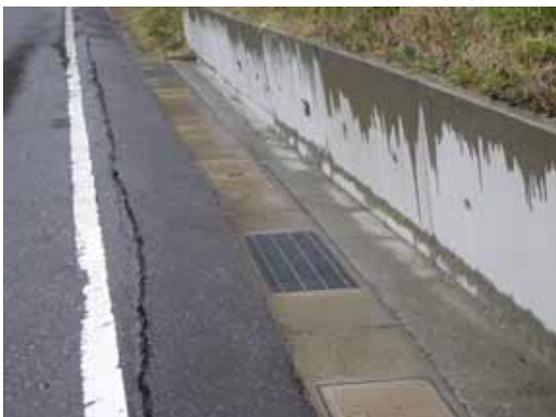
写真10.2-7 鹿磯港：プレキャストL型擁壁の傾斜

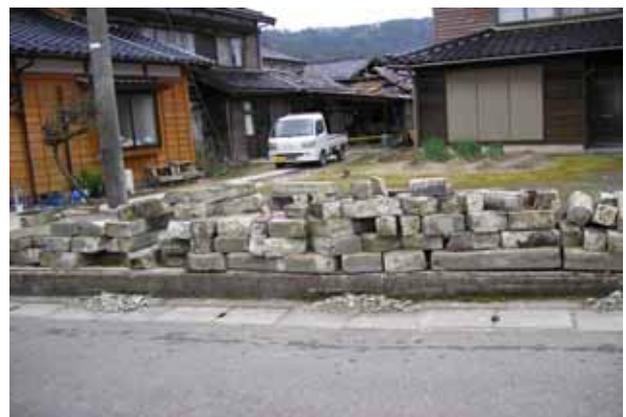
写真10.2-8 ブロック塀の倒壊

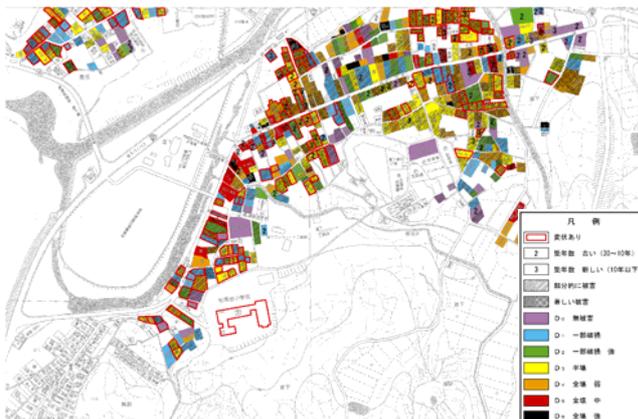
図10.3.1.11 全体被害の分析

図 10.3.1.11 は、全体被害の分析を行ったものである。地盤変状箇所に建物被害程度が多いことが分かる。また、建築年代が新しいほど、建物被害が軽微であることが分かる。図 10.3.1-12 は、昭和 42 年の航空写真と被害要因を示したもので、道下地区の全体被害の分析結果がより明らかとなった。

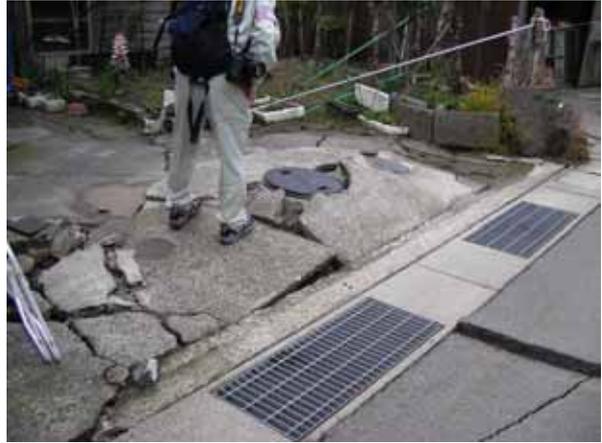
写真 10.3.1-1 は、屋外で見られた道路舗装や地盤の地表面の亀裂が生じた付近の液状化による合併浄化層の隆起状況である。写真 10.3.1-2 及び写真 10.3.1-3 は、液状化により建物内部の床や土間が隆起現象を生じ、建物被害に直結していた。被害のあった住宅の井戸の地下水位は、写真 10.3.1-4 の様に地表面付近まで達しており、液状化による宅地地盤の隆起により写真 10.3.1-5 及び写真 10.3.1-6 の様に地表面を覆ったコンクリートに多数の亀裂が生じていた。すなわち、地盤が隆起して建物が被害を受けた宅地は、井戸の水面が地表面とほぼ一致し、この地域の非液状化層に薄く地下水位が非常に高いことが明らかとなった。地盤が基礎被害に影響を及ぼした原因としては、緩傾斜部の伏流水が絶えず供給されている地形に液状化が発生したために側方流動、陥没・沈下等の地盤変状により路面の亀裂や建物基礎部にズレが発生し全体的な基礎被害を生じたと考えられる。特に、国道沿いは十分に締固めされた盛土の液状化しない層（非液状化層）が厚く堆積しているために、この手前の宅地地盤の地下水位を地表面まで押し上げ、非液状層がないために側方流動の末端部に隆起現象が生じて、倒壊等の大きな建物被害となっている。

写真10.3.1-1 液状化による合併浄化層の隆起

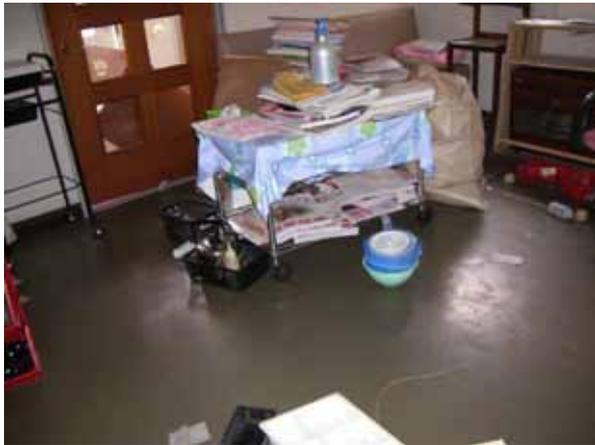
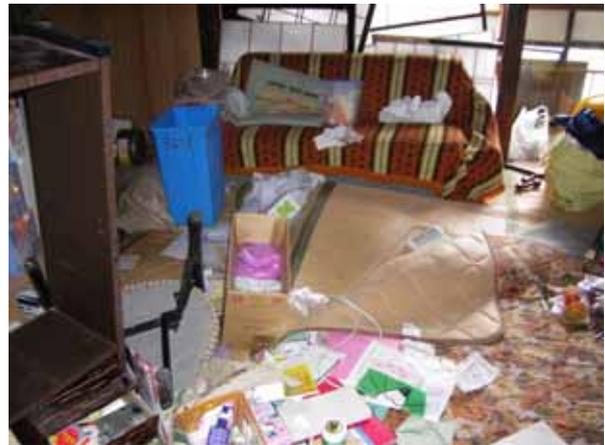
写真10.3.1-2 建物床部分の隆起

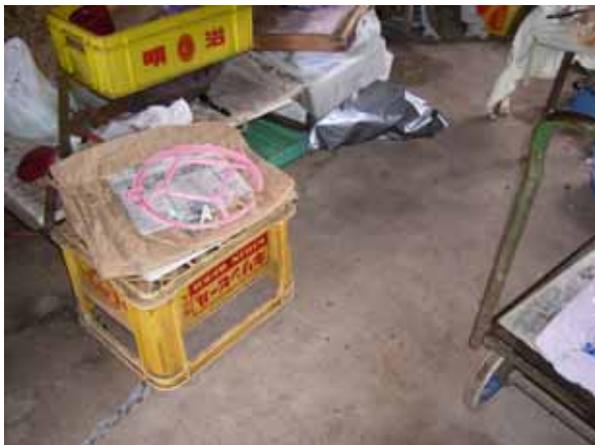
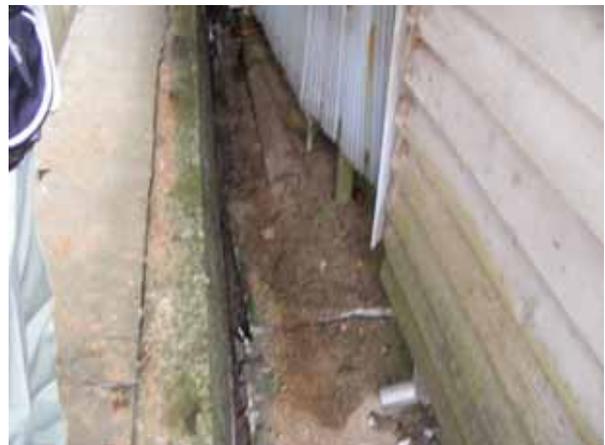
写真10.3.1-3 建物の土間コンクリートの隆起

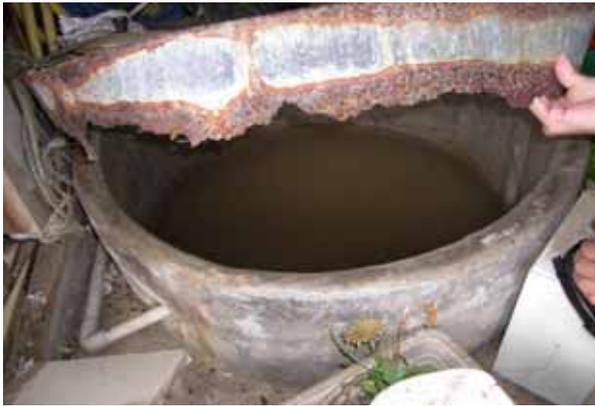
写真 10.3.1-4 井戸の地下水位状況

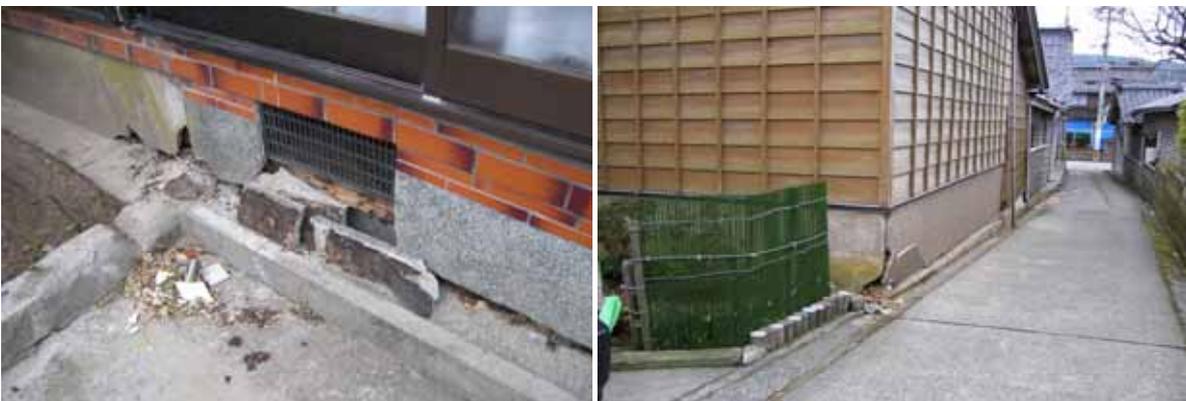
外見上は、建設年度や構造形式などから判断して無筋コンクリートと思われる基礎も多かったが、基礎に生じたひび割れの発生状況などから判断すると、地上に立ち上げたブロックや土台基礎の外周を改修工事の際にモルタル等で化粧したと考えられるものもあった。事実、現地で確認した基礎の損傷状況のなかにもは、写真10.4.1-3に示すように木質の土台の外周をモルタル等で覆っているもので、基礎の鉄筋等がなく外れやすい構造で、建物自体の特に基礎部付近が白蟻により食われ、強度がなかったためと考えられる。

写真10.4.1-3 建物基礎の崩壊
(基礎の部分の木材が腐っているため)

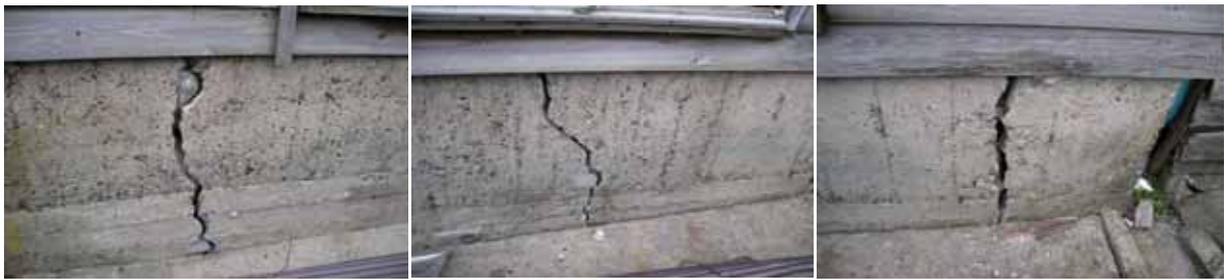
欠陥が生じていた。また、被災地には写真10.4.1-3に示すように古い土台基礎とブロック基礎の併用基礎の木造が大きく変形していた。そのほか、土台から上が地震被害のために解体・撤去され、無筋コンクリート造等の基礎が残されている場合もあったが、アンカーボルトがほとんど設置されていないものも認められた。写真10.4.1-4に示すように建物基礎に玉石・排水溝・自然石がある部分には縦クラックが発生していた。

(a)玉石部のクラック

(b)排水溝部のクラック

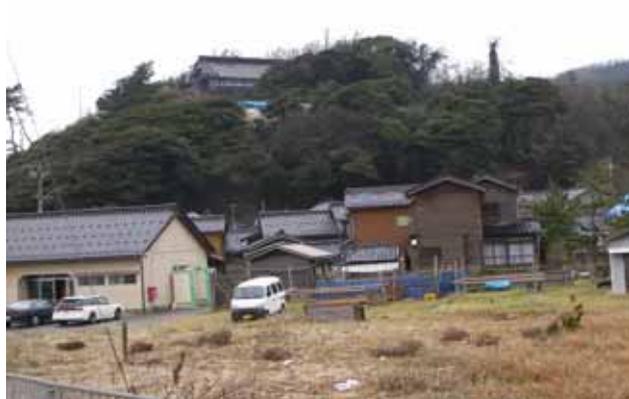
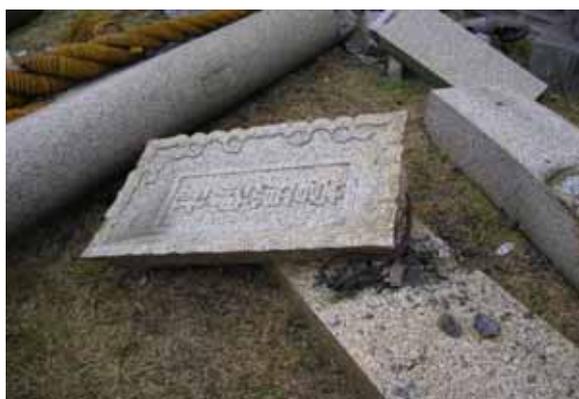
写真10.5.1-1 門前町菅原神社：宅地斜面被害

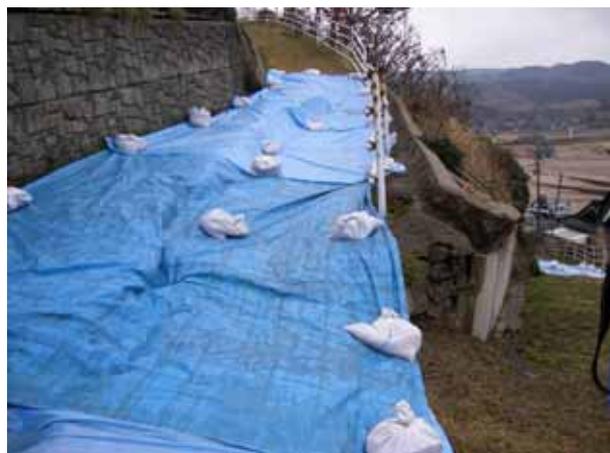
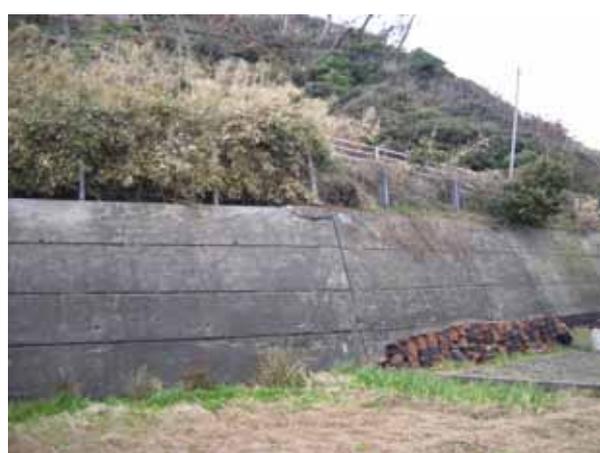
写真10.5.1-2 擁壁部の傾斜・クラック

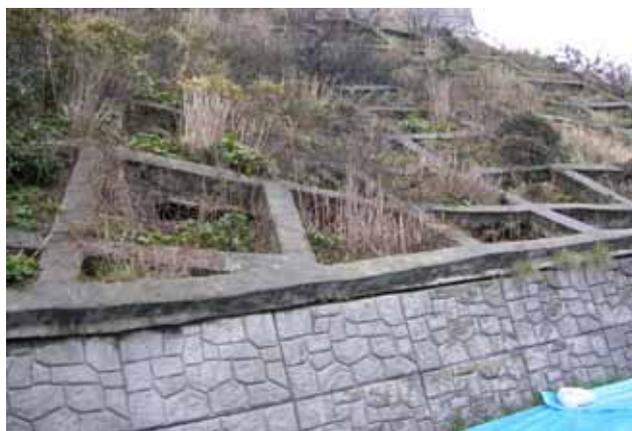
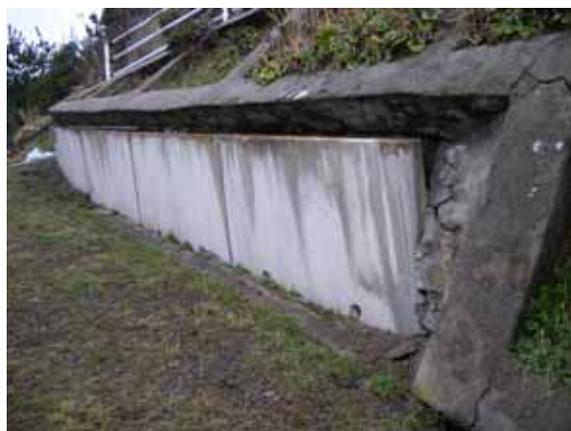
写真10.5.1-3 フリーフレーム枠のずれ

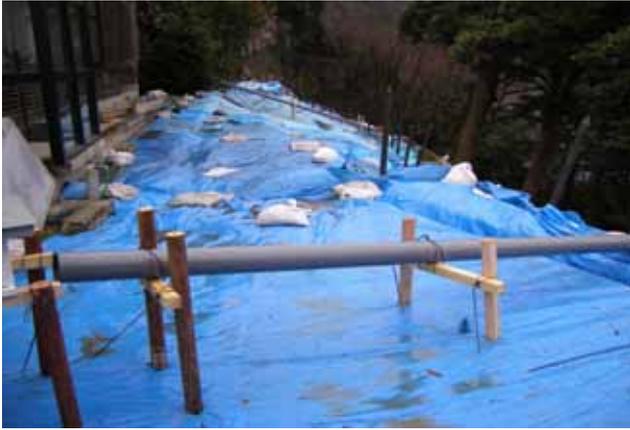
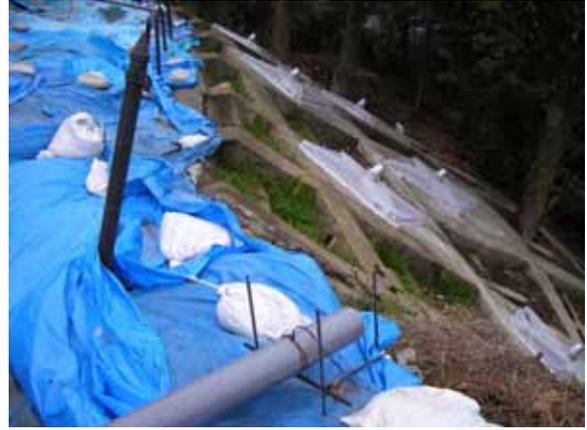
写真10.5.1-4 門前町菅原神社：宅地斜面被害の地すべり

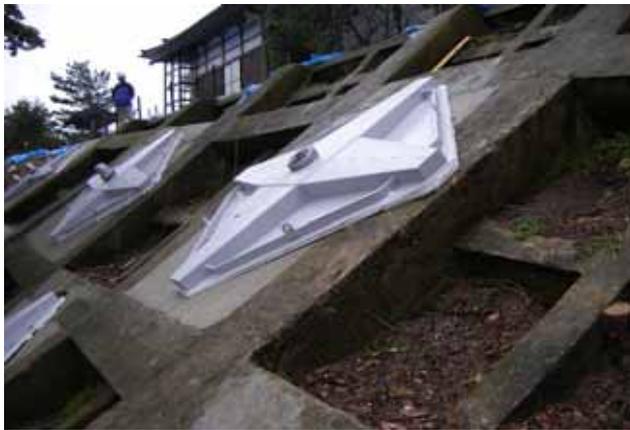
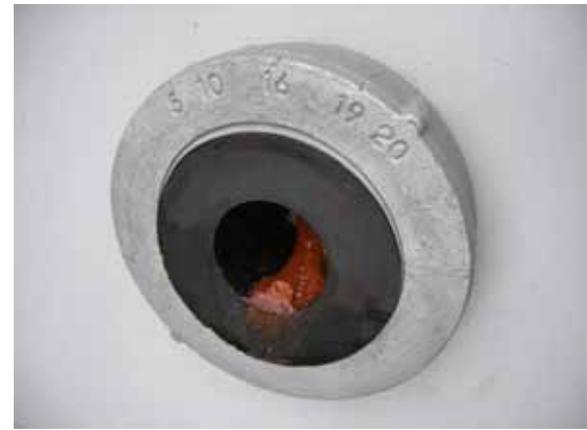
抜け出した時の状況としては、くさび定着とした場合、アンカー工の荷重が増大した時に、くさびとくさびの間にごみなどが挟まっていて、くさびが PC 鋼より線に食い込む事ができず、すべってしまい、孔の中へ引き込まれたと考えられる。他のアンカー工は異常がないので、再緊張して、アンカー工施工時と比較してどの程度荷重が増加したかを把握しておくことが重要である。

写真10.5.1-5 アンカー工の頭部の抜け出し

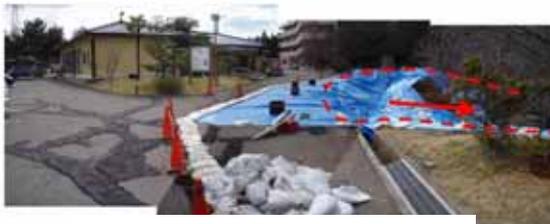
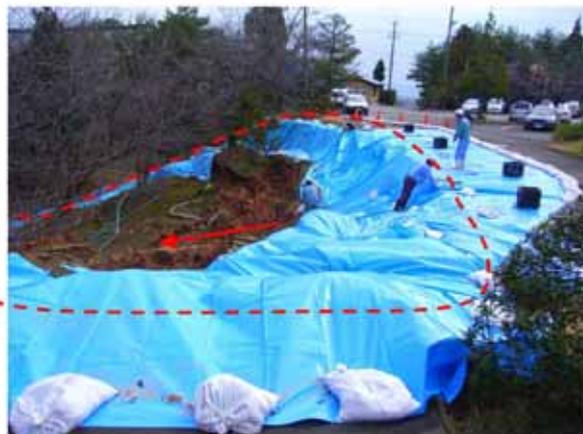
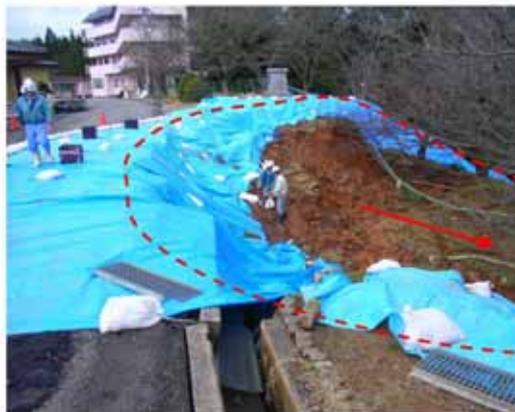
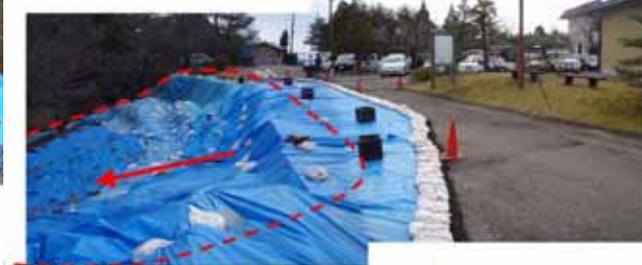
写真 10.5.2-1 すべり崩壊頭部状況

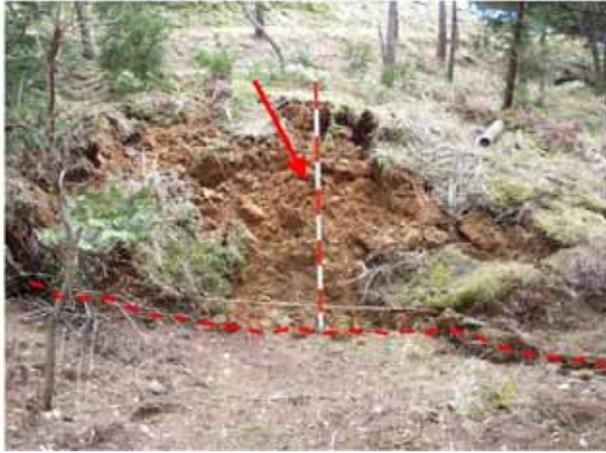
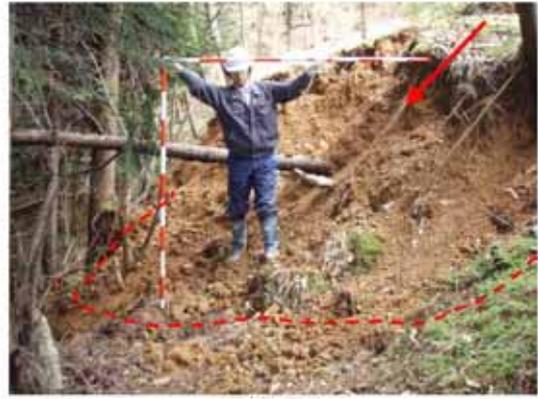
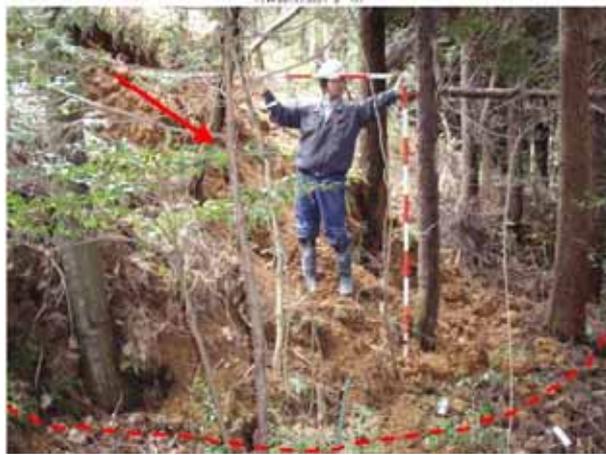
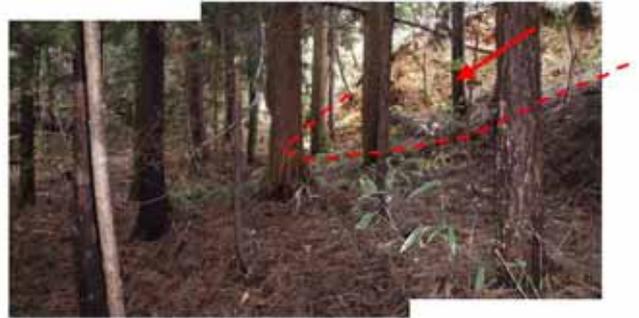
写真 10.5.2-3 すべり崩壊末端の状況

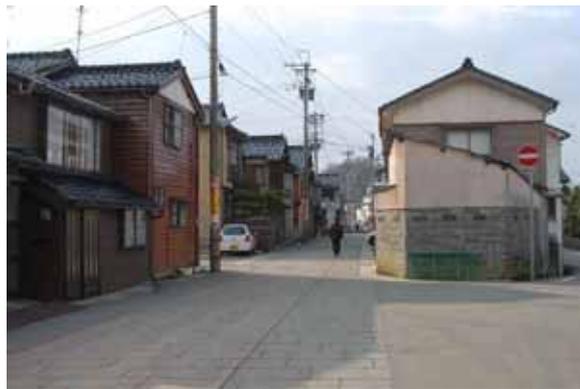
写真 11-2 周辺風景例（輪島市河井町）

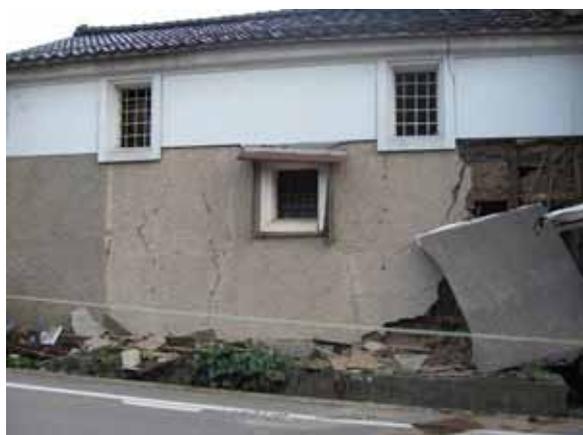
調査は1棟あたり3～5分を目安とし、主に外観調査で被害を判定した。それぞれの調査対象建物について建物全体、および被害に応じた部分的な写真を撮影し、調査後に調査シートとの対応がとれるようにした。被害写真を写真11-1～写真11-18にそれぞれ示す。写真11-1～11-3は輪島市市街地での被害例である。全般的には写真11-2のように外見上健全な家屋が多いが、写真11-1のように層崩壊している家屋や、写真11-3のような築年数の古い建物、納屋、土蔵の被害が点在していた。写真11-4～写真11-9は輪島市門前町総持寺地区での被害例である。全般的には写真のように築50年以上と見られる古い木造住宅の被害が大きい。また、開口部の大きい店舗併用住宅の被害が大きい。写真11-10～写真11-15は輪島市門前町道下地区での被害例である。総持寺地区と同様に築50年以上と見られる古い木造住宅の被害が大きい。また、開口部の大きい店舗併用住宅の被害が大きい。加えて、建物基礎部に損傷のある家屋が多く見られた。写真11-16は輪島市門前町鹿磯地区での被害例である。この地区では木材倉庫が倒壊している一方、家屋については写真に示すように甚大な被害の見られないものが多かった。写真11-17～写真11-18は穴水町大町・川島地区での被害例である。この地区では穴水駅周辺で被害が目立つものの、他の地区では観測された地震動の大きさほどは被害が見られない。

写真 11-3 土蔵被害例（輪島市鳳至町）

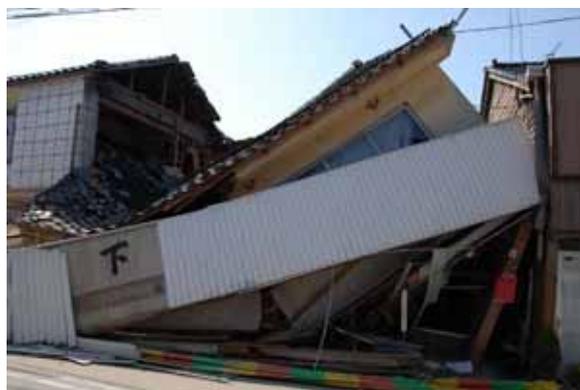
写真 11-4 建物倒壊例（輪島市門前町門前）

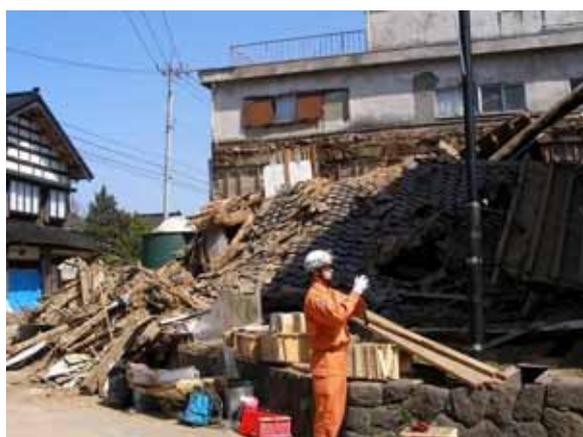
写真 11-5 建物倒壊例（輪島市門前町走出）

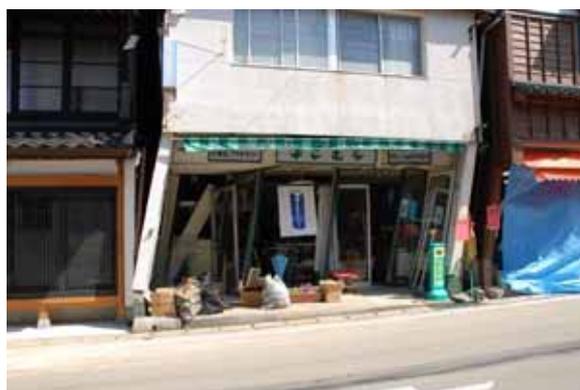
写真 11-6 建物被害例（輪島市門前町門前）

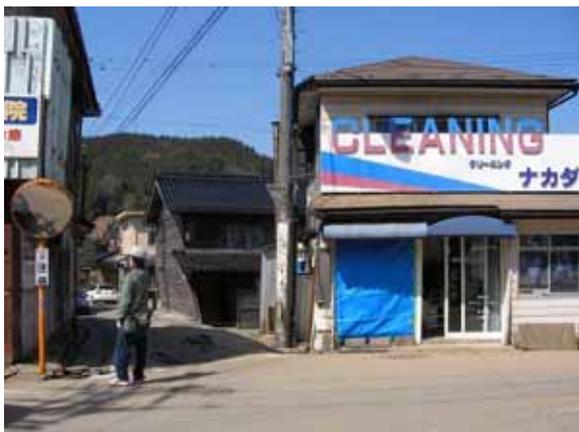
写真 11-7 建物被害例（輪島市門前町走出）

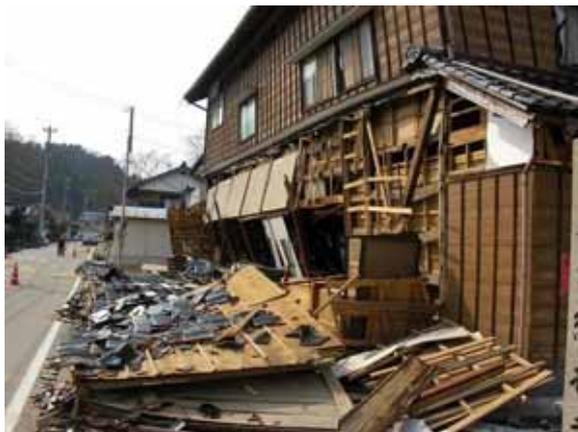
写真 11-8 建物被害例（輪島市門前町清水）

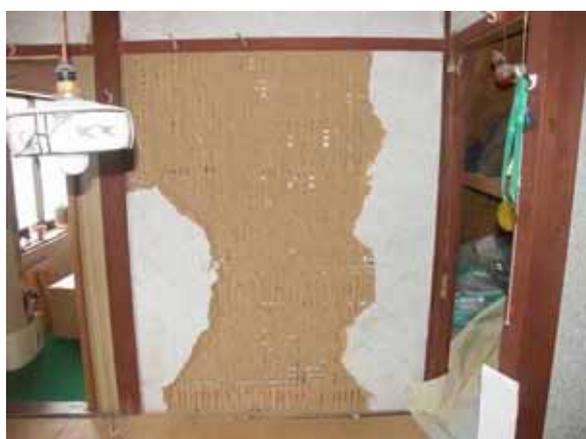
写真 11-9 建物内部例（輪島市門前町清水）

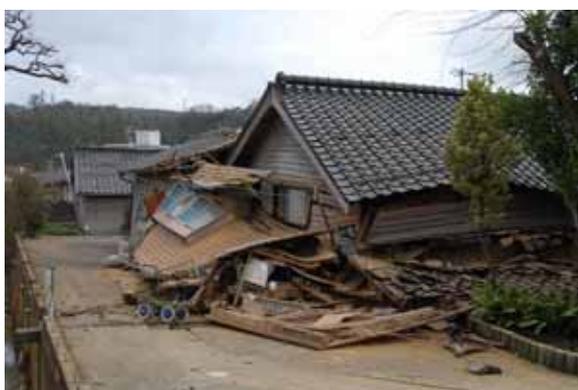
写真 11-10 建物倒壊例（輪島市門前町道下）

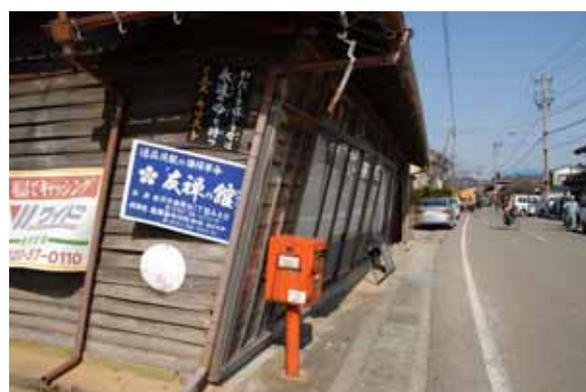
写真 11-11 建物被害例（輪島市門前町道下）

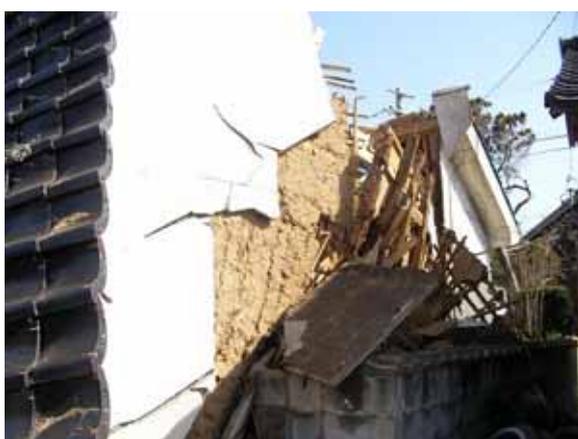
写真 11-12 土蔵被害例（輪島市門前町道下）

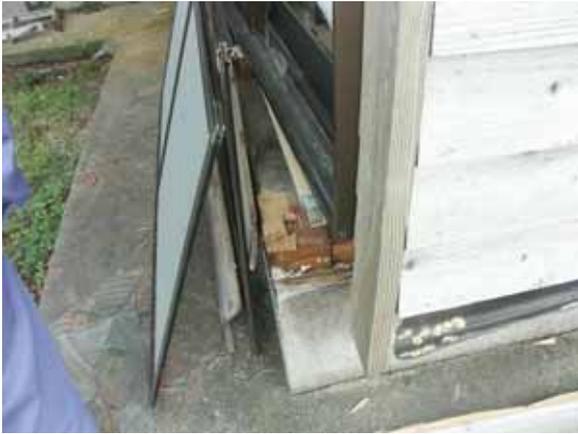
写真 11-13 建物下部被害例(輪島市門前町道下)

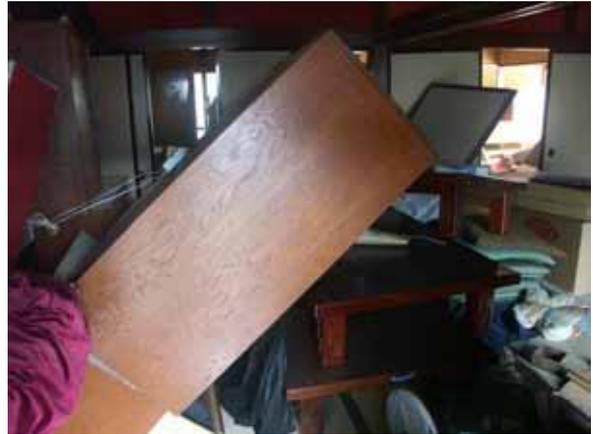
写真 11-14 建物内部例(輪島市門前町道下)

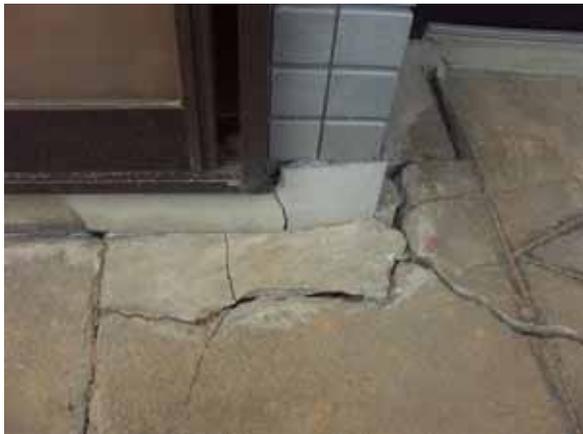
写真 11-15 建物基礎被害例(輪島市門前町道下)

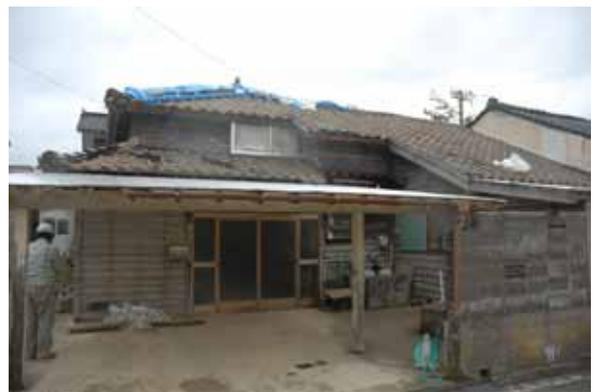
写真 11-16 建物被害例(輪島市門前町鹿磯)

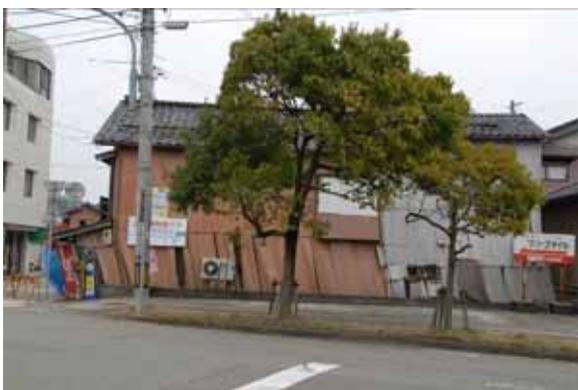
写真 11-17 建物被害例(穴水町大町)

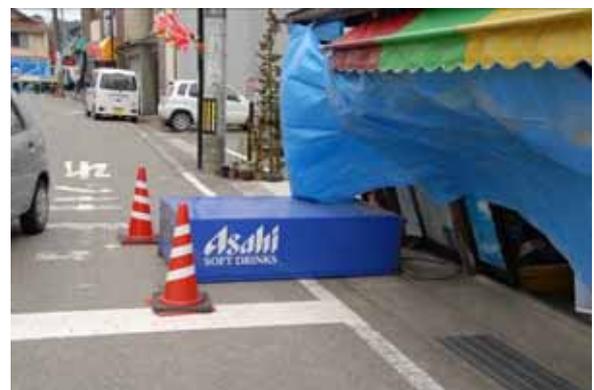
写真 11-18 建物被害例(穴水町大町)
