## 土工関連施設の被害状況(2)

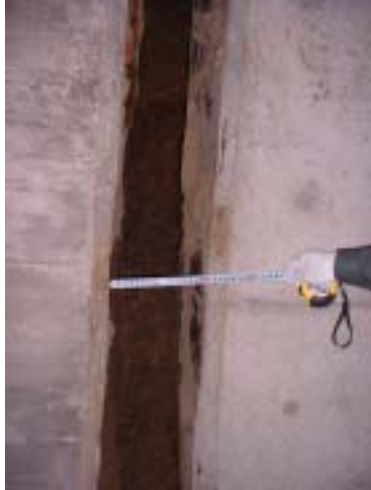
関越自動車道小千谷 IC から長岡側に 6 つ目のボックスカルバートで、中央部で約 20cm の開きが確認された。カルバート内に落下した土砂は、レキ混じり砂で、盛土材料であると考えられる。

ボックスカルバートの開き

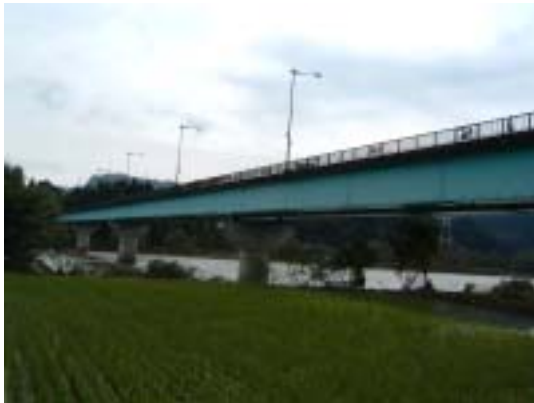
川井大橋

信濃川に掛かる川井大橋（４径間連続箱桁橋）左岸側橋台部では、落橋防止装置取付部の変形、橋台前面コンクリートの滑動、堤防下段部の高さ４mのコンクリート擁壁の回転及びはらみだしが生じていた。

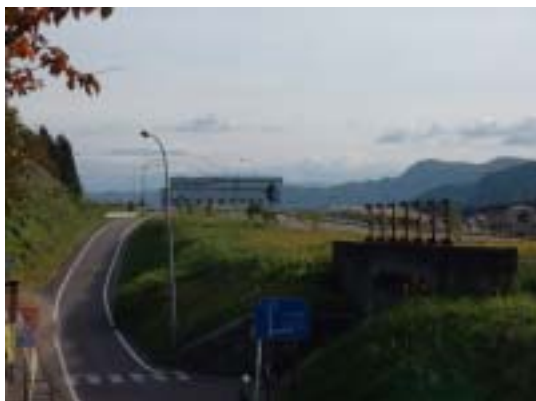
道の駅前の小千谷バイパス

国道 17 号小千谷バイパスにある道の駅ちぢみの里おじや付近では、暫定 2 車線で供用されている。道の駅のアクセス道路として国道 17 号をアンダーパスするカルバートや盛土は 4 車線分確保されている。ボックスカルバートのウィング周辺のブロック積み擁壁が破損するとともに、盛土では法面中間部付近に滑りによる顕著なはらみだしが見られた。

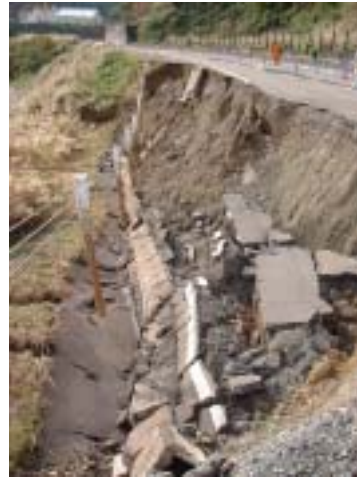
国道 252 号三坂トンネル十日町市坑口手前の片切り片盛り区間の盛土が崩壊した。崩壊部には埋設排水管路があったが、これから 15m ほど離れた盛土崩壊部内からの湧水を確認した。

崩壊部
