平成 18 年 11 月 北海道佐呂間町竜巻緊急災害調査

報 告 書

社団法人 土木学会
北海道佐呂間町竜巻緊急災害調査団

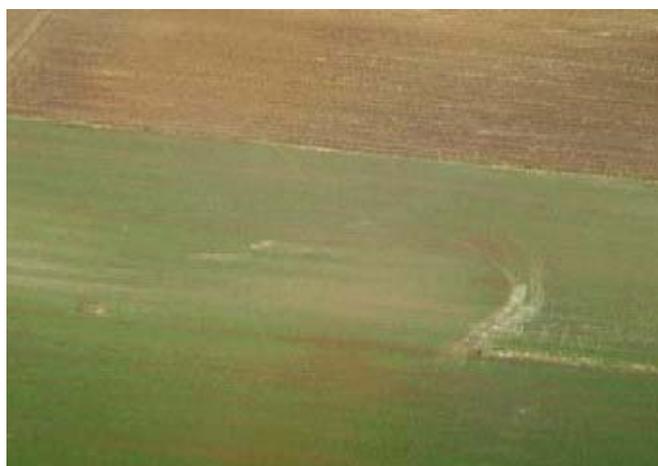
写真-2.1 吸い上げ渦の痕跡

なお、竜巻発生地点付近の農地には、直径10~20m程度の吸い上げ渦の跡（写真-2.1）のようなものが見られたことから、地上付近の上昇気流の大きい、強い竜巻であったことが推測される。また、被害を受けた領域が複数あることや目撃証言から、2~3個の竜巻が同時に発生していたものと考えられ、竜巻の上空にある親雲の規模は、大きかったことが示唆される。

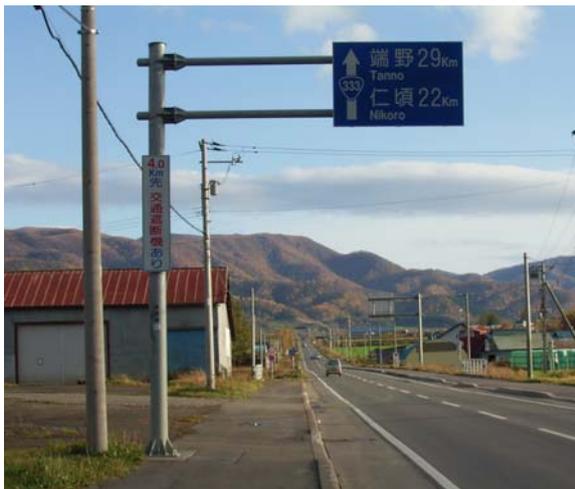
写真-3.12 倒壊前の標識（実物）

写真-3.12、図-3.4 に示す道路標識が支柱基部で破断した。破断状況は、写真-3.13～写真-3.16 に示すようであった。

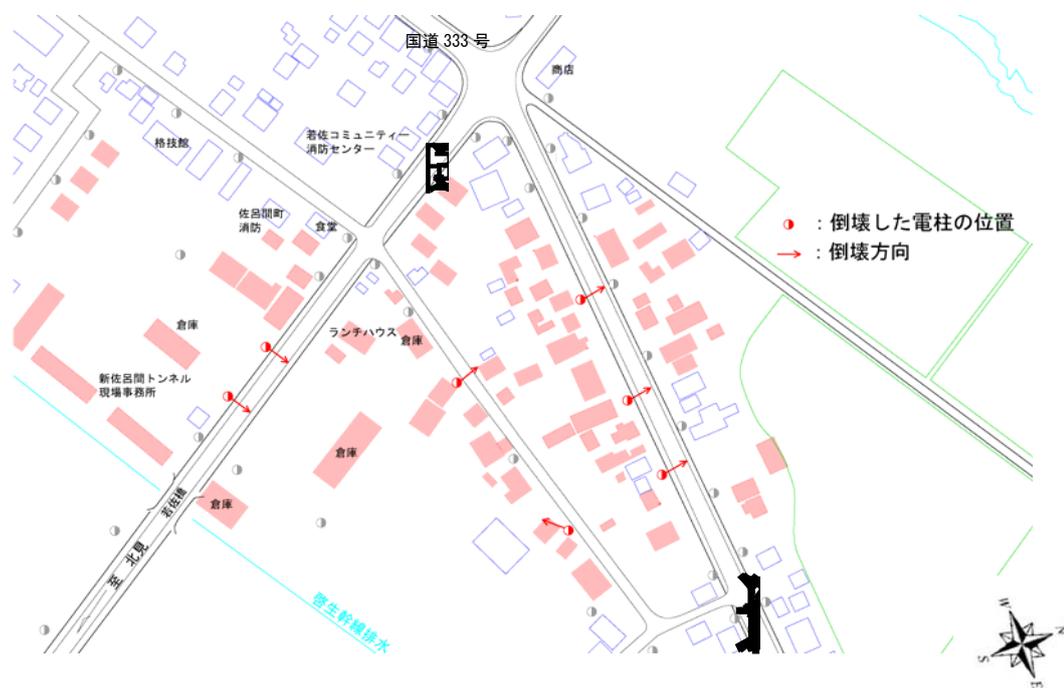
図-3.5 被害のあった電柱の位置

被害施設の位置図を図-3.5 に示す。図-3.5 および表-3.3 のように、電力施設は電柱の倒壊や傾斜、電線の断線および電柱上の変圧器の損傷などの被害を受けた。倒壊した電柱は新佐呂間トンネル工事事務所に隣接した国道 333 号線沿いの 2 本、そこから北東に進んだ町道沿いの 2 本と、さらに北北東に進んだ道道留辺薬浜佐呂間線沿いの 3 本である。これらの被災位置は推定された竜巻の通過位置とおおむね一致しており、倒壊方向は電線の軸直角方向であるため、電線及び電柱が大きな風圧を受けたり飛来物が衝突したりしたことによって倒壊したと考えられる。竜巻の通過位置からはずれた場所で電線の軸方向に倒壊した 1 本は、電線路の端部にあったために、他の電柱が倒壊したことでその方向に引っ張られて倒壊したものと推定される。

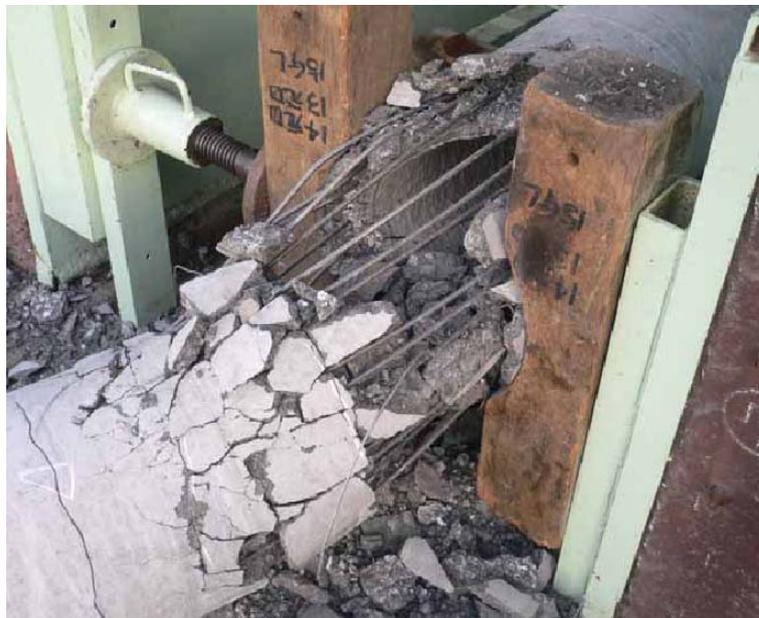
写真-3.20 曲げ破壊事例

一般的な電柱の曲げ破壊試験の状況を写真-3.20 に示す。

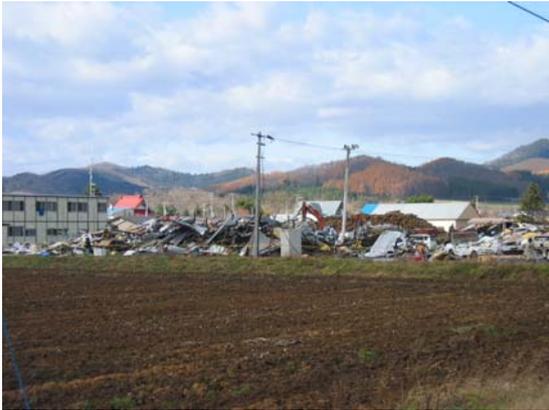
- 1) 住家1軒が原形をとどめず倒壊した →写真[25]、[26]
- 2) 非住家(プレハブの工事事務所)が飛散し、瓦礫状態となった →写真[1]、[2]、[5]
- 3) 1台の車が持ち上げられて飛ばされた可能性がある →写真[7]

写真-3.22 被災したJV工事事務所の遠景[1]

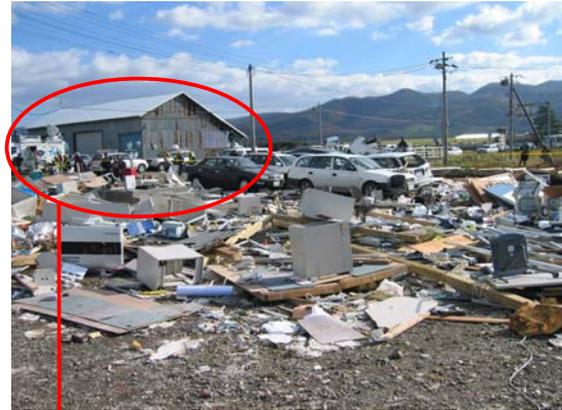
写真-3.23 全壊したJV工事事務所[2]

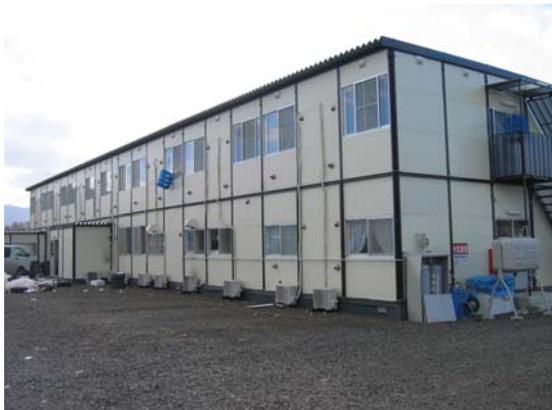
写真-3.24 無傷の協力業者共用棟[3]

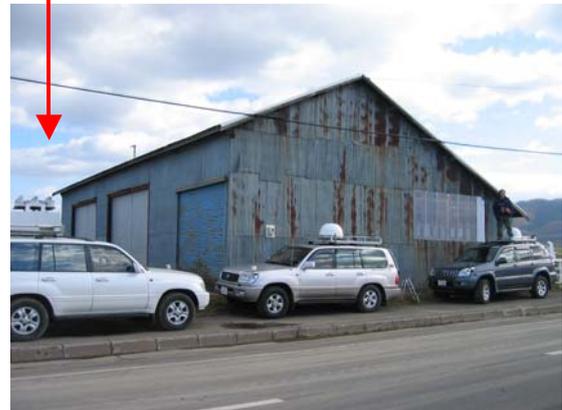
写真-3.25 無傷の道路向かい側の倉庫[4]

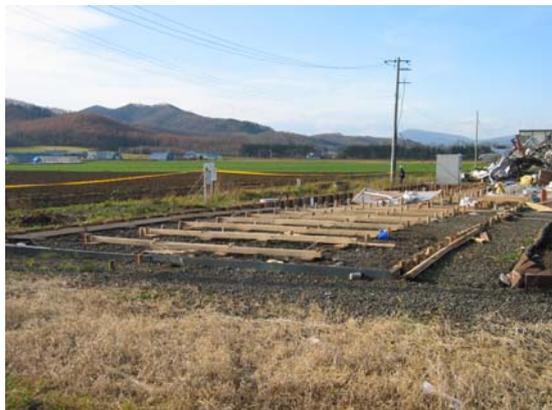
写真-3.26 JV事務所棟の基礎[5]

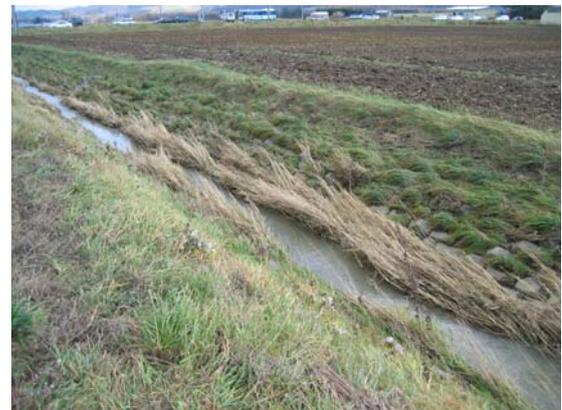
写真-3.27 JV工事事務所南側での風向[6]

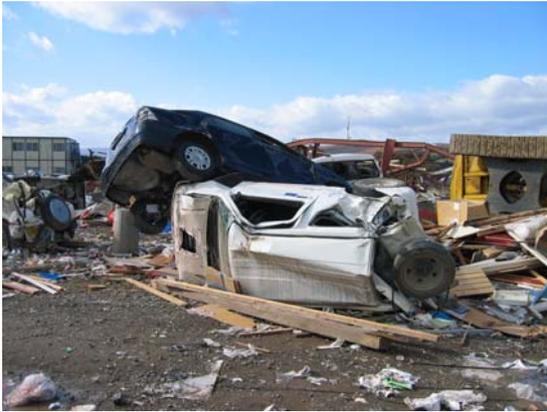
写真-3.28 飛散して重なり合った車[7]

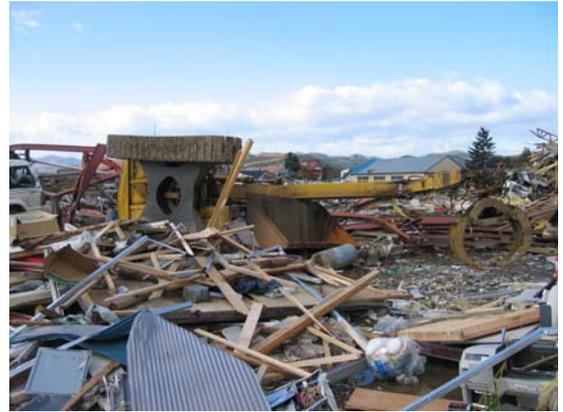
写真-3.29 転倒した重機[8]

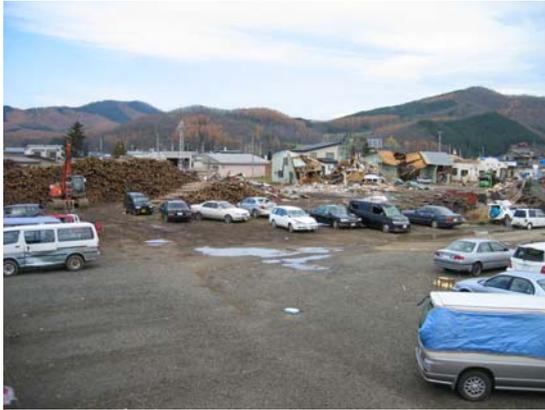
写真-3.30 JV 工事事務所北側の全壊した倉庫（左[9]、右[10]）

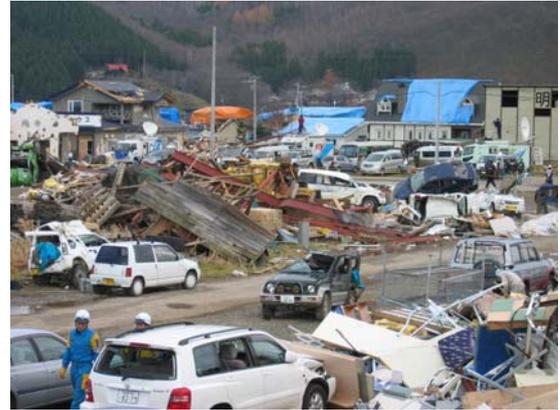
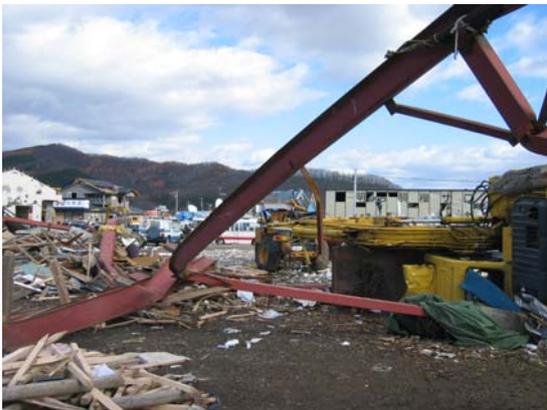
写真-3.31 全壊した倉庫の鉄骨架構[11]

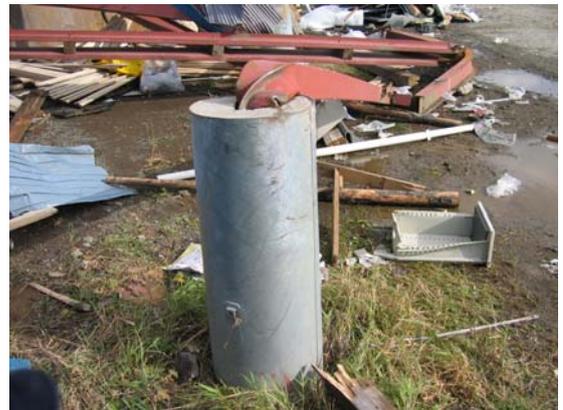
写真-3.32 全壊した倉庫の鉄骨架構の基礎[12]

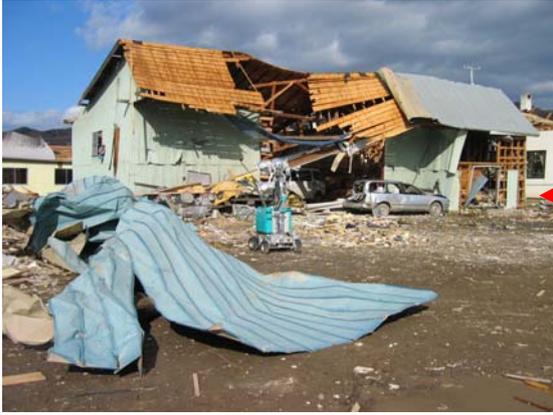
写真-3.33 全壊した倉庫[13]

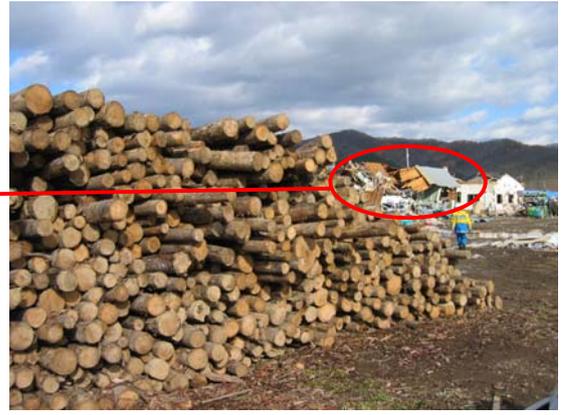
写真-3.34 被害がない木材置き場[14]

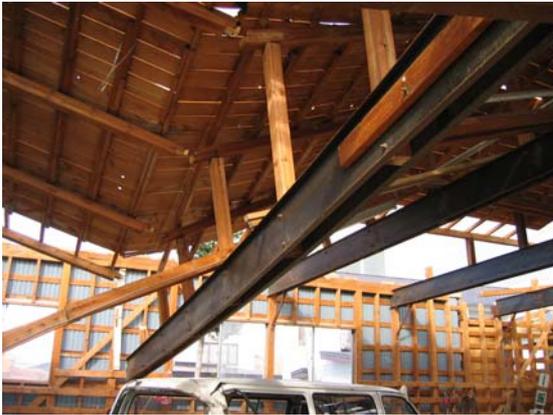
写真-3.35 全壊した倉庫の屋根[15]

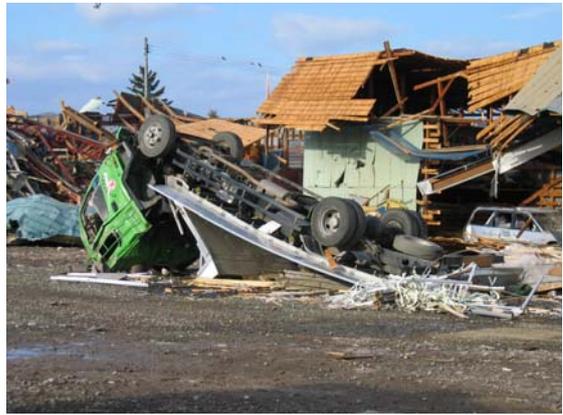
写真-3.36 数10m飛ばされ横転したトラック[16]

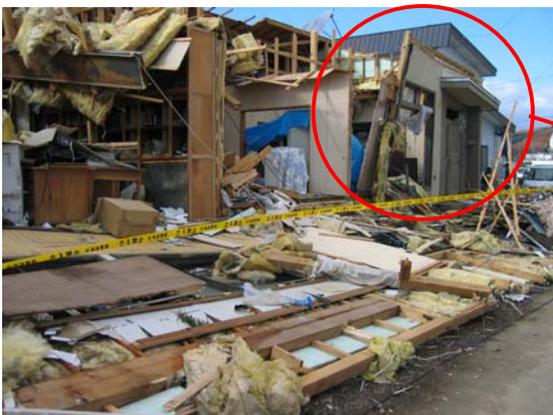
写真-3.37 全壊した建物（左：[17]）と隣接しながら被害が軽微な建物（右：[18]）

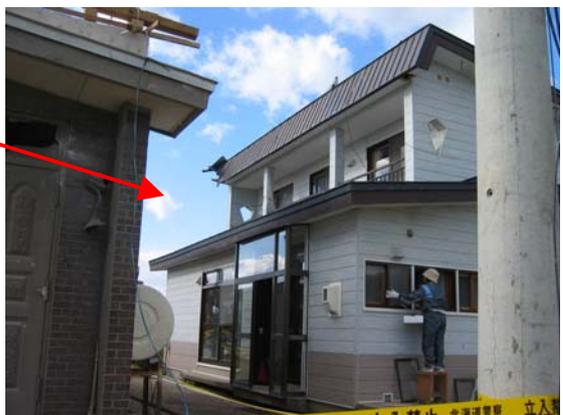
写真-3.38 散乱した飛散物と建物の壁面、屋根面の被害[19]

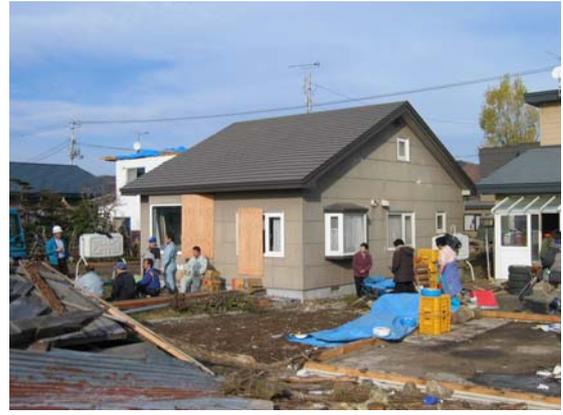
写真-3.39 写真[19]に隣接しながら屋根面の被害がない建物[20]

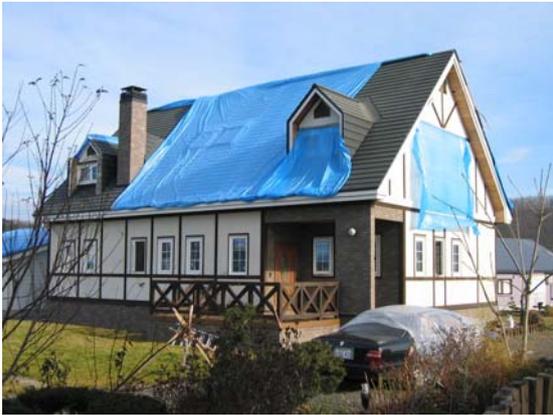
佐呂間町若佐地区では、1997年に道路の拡幅工事が行われており、今回の竜巻の被災地域には、その際の用地買収に併せて新築された建物とそれ以前からある築年数の経った建物とが混在していた。被災した建物のうち、新しい建物は窓ガラスや屋根葺き材に被害が見られるものの骨組の被害は少ない(写真[20]～[24])。これに対して、築年数の経った建物では、全壊して飛散したものや骨組が大きく損傷を受けたものが数多く見られた(例えば、写真[28])。

写真-3.40 窓ガラス、屋根葺き材に被害を受けながら骨組の被害はない建物（左[21]、右[22]）

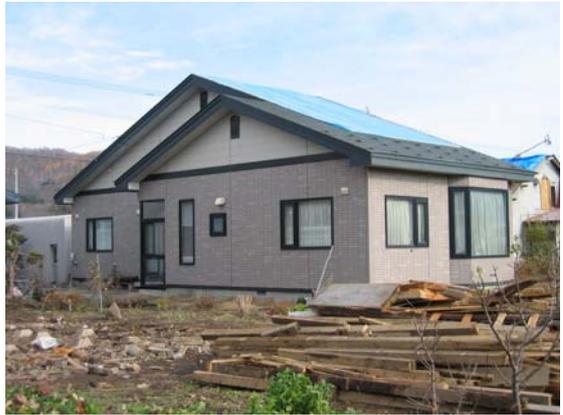
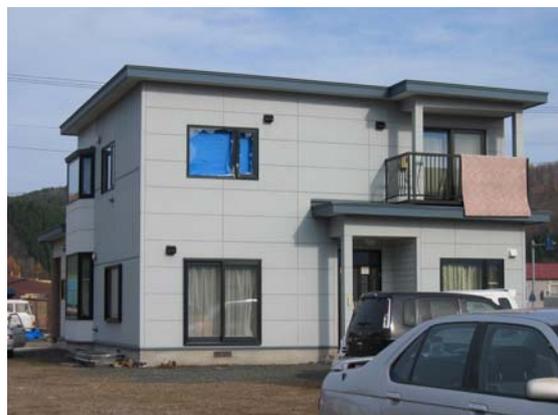
写真-3.41 窓ガラス、屋根葺き材に被害を受けながら骨組の被害はない建物（左[23]、右[24]）

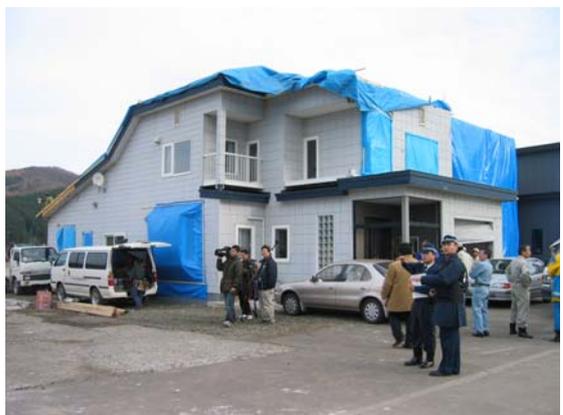
竜巻の強風による風圧で損傷した建物に加えて、飛散物の衝突によって損傷した建物が多く見られた(写真[31]～[35])。このことは、図-3.11や写真[37]～[40]に示すように同じ建物でも壁面によって被害状況が異なることからもうかがえる。飛散物には木材、ガラス、トタン、石等の他にプロパンガスボンベのような重量物も確認されている(写真[33])。このような飛散物によって風上側の窓ガラスが破損して建物内部に風が吹き込み、それによって室内の正圧が上昇して、屋根面上の負圧と相まって屋根が崩壊するという強風災害が発生するので注意が必要である(図-3.12)。したがって、これらの飛散物による被害の連鎖的な拡大を防ぐことは、強風災害を防ぐ上で重要な課題といえる。飛散物は被災地域とその北側に広がっているが、一部の飛散物は佐呂間町から北側に約14km離れた湧別町計呂地で発見されている。

写真-3.45 建物への飛散物の衝突痕[31]

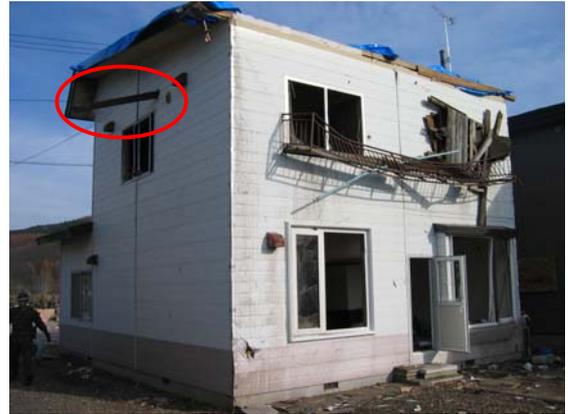
写真-3.46 住宅の壁面に刺さった木材の飛散物(丸内) [32]

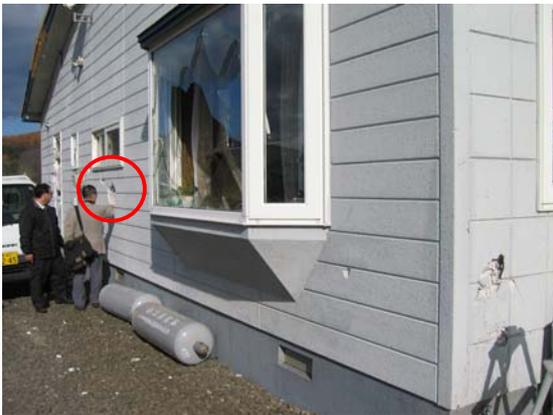
写真-3.47 住家壁面のプロパンガスボンベの衝突痕(丸内) [33]

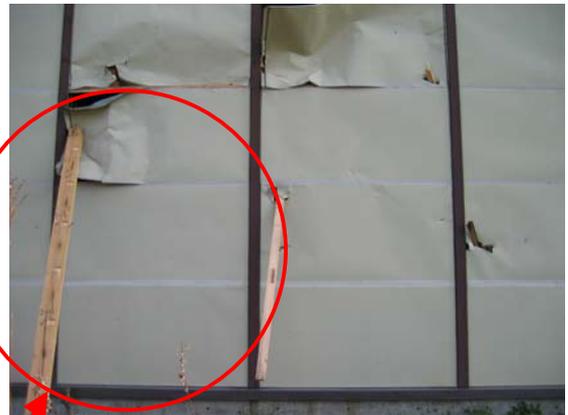
写真-3.48 倉庫の壁面に刺さった木材の飛散物(丸内) [34]

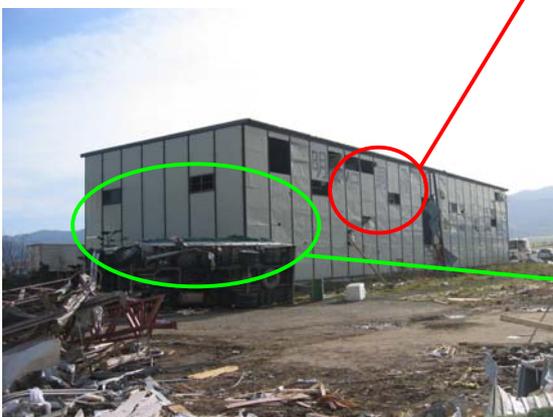
写真-3.49 倉庫の壁面に刺さった木材の飛散物(右丸内)と転倒した大型トラック(左丸内) [35]

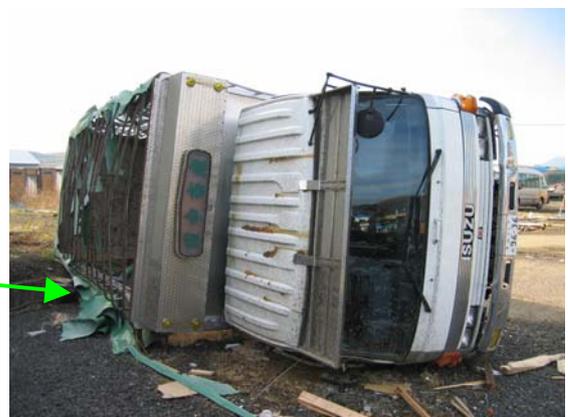
写真-3.50 横転した大型トラック [36]

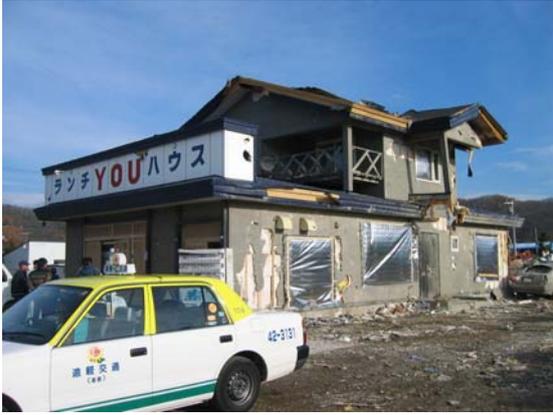
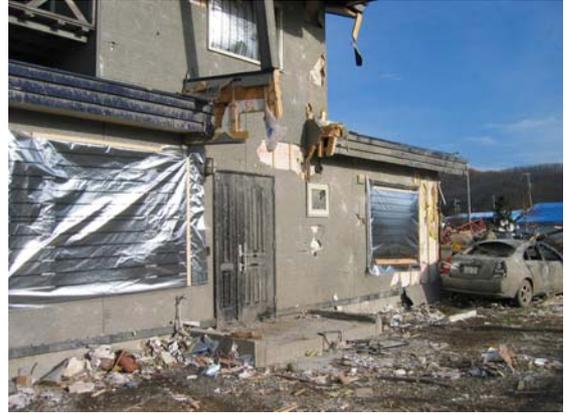
被害が大きい壁面（左[37]、右[38]）

写真-3.51 建物の壁面位置による被害の違い

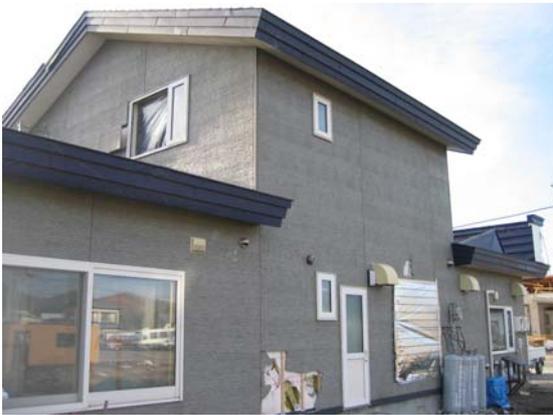
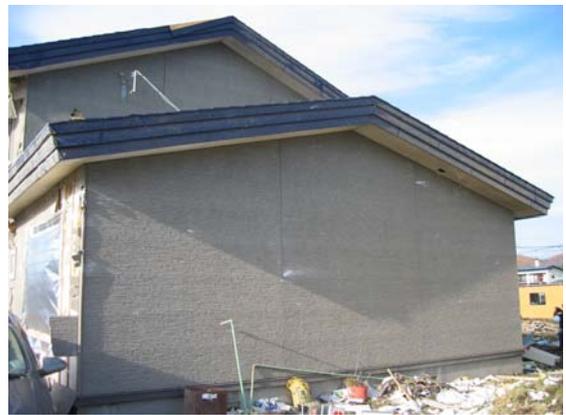
被害が小さい壁面（左[39]、右[40]）

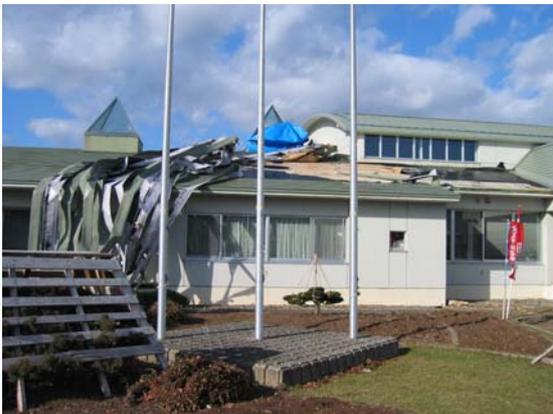
写真-3.52 同時に発生したと推定される他の竜巻
による若佐コミュニティセンターの屋根葺き材の
被害[41]

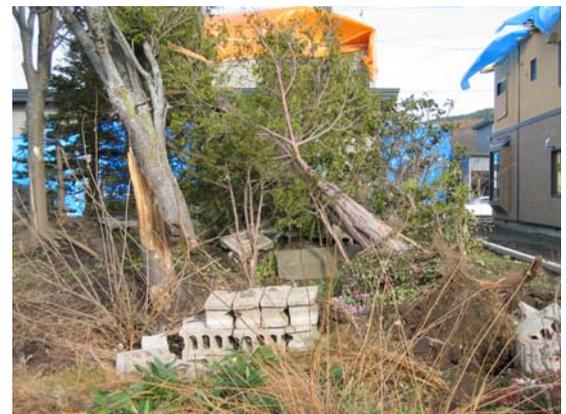
写真-3.53 樹木の倒壊[42]

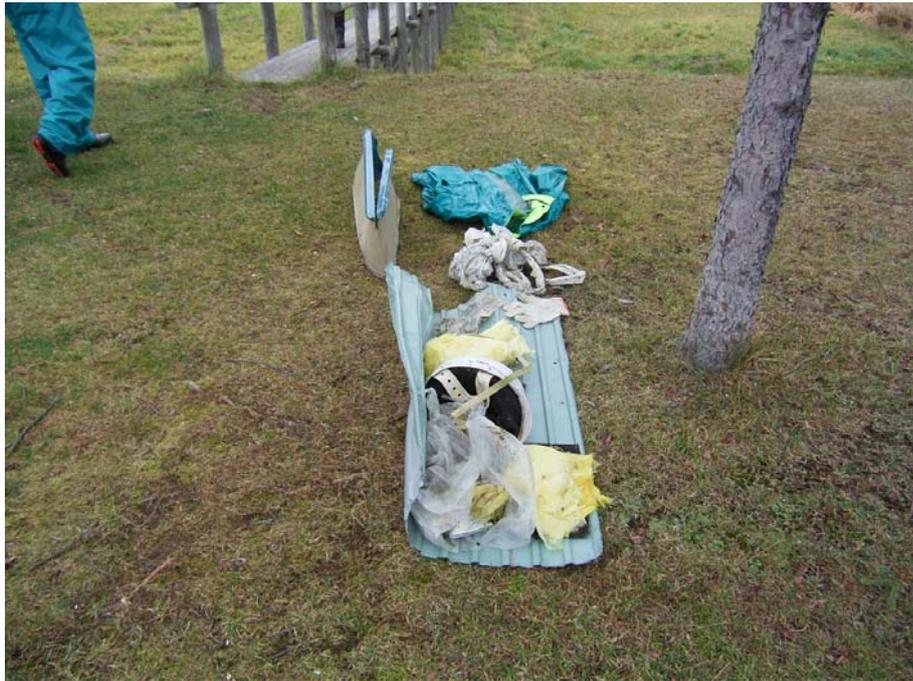
写真-3.56 佐呂間トンネル現場事務所から飛ばされたと思われるもの (図-3.14 地点③)

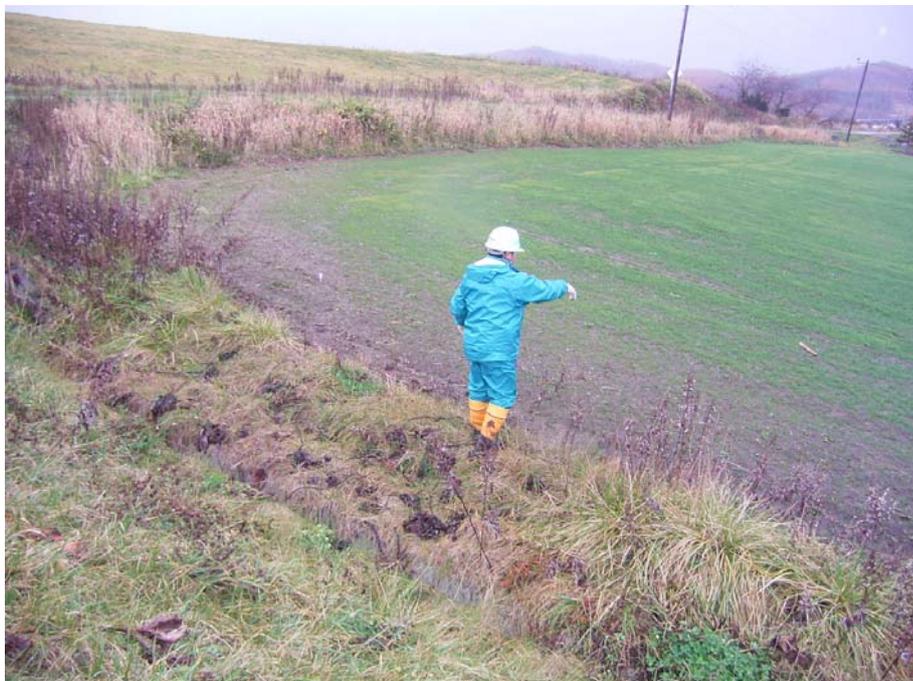
写真-3.57 牧草地に散乱するガラスウールなど (図-3.14 地点④)

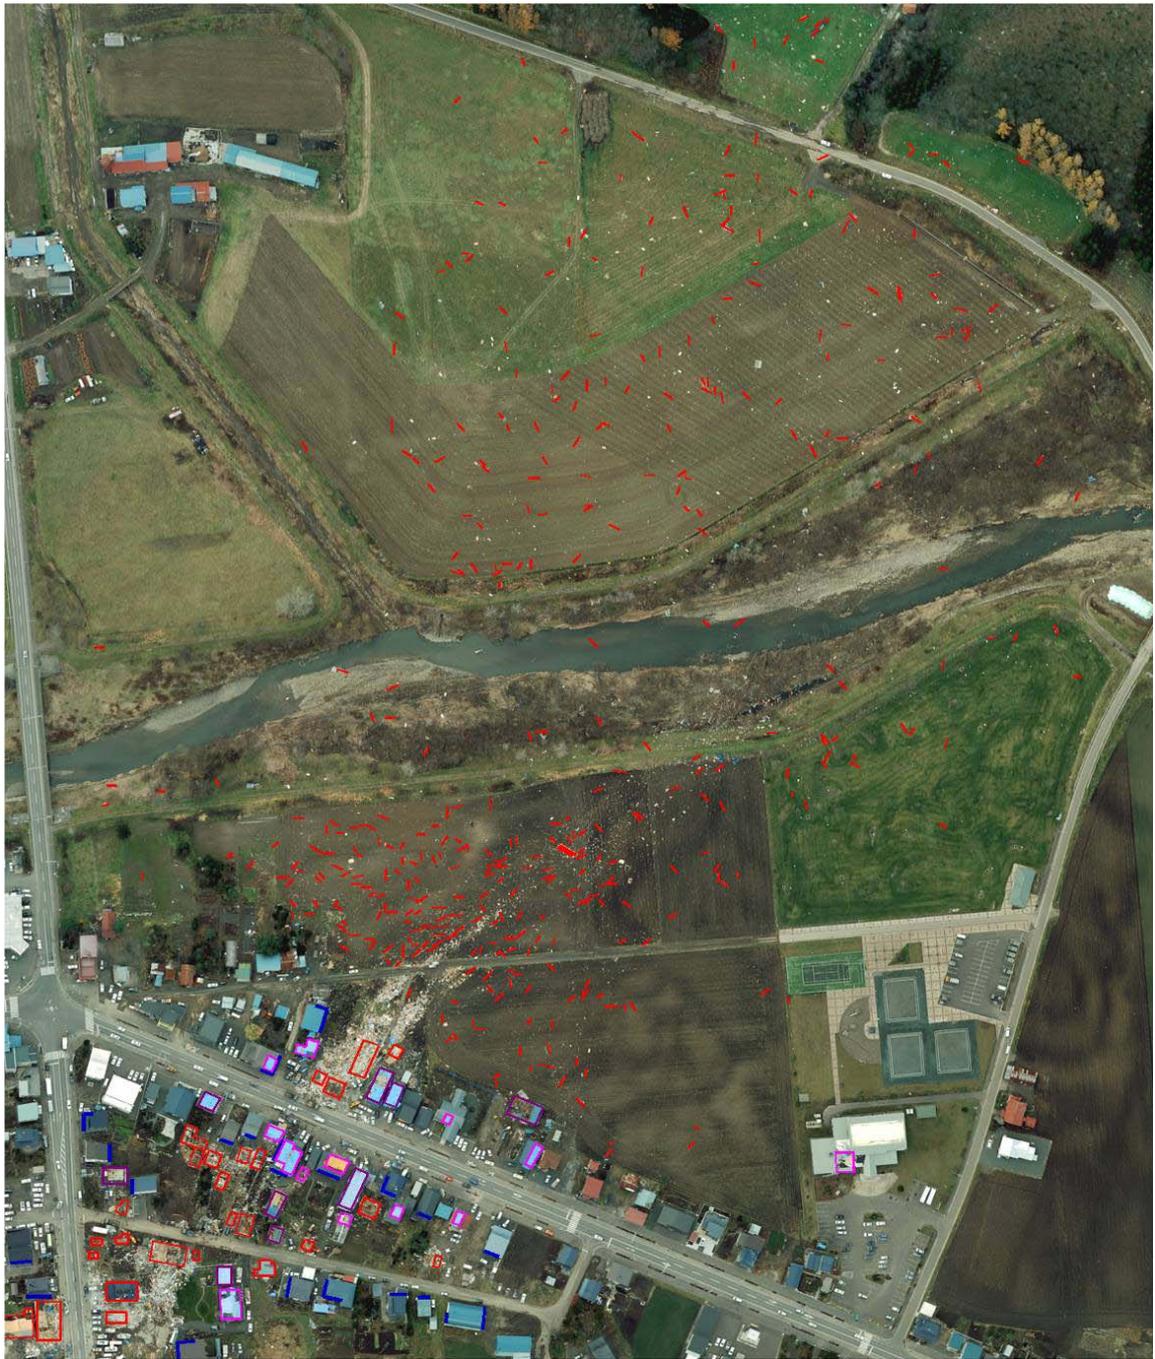
瓦礫等が飛散した範囲を図-3.14 に示す。尚、この飛散物が確認された範囲は、聞き取り調査等から作成したものである。回収時の飛散物の状況を写真-3.54～写真-3.57 に示す。また、北見工業大学の伊藤陽司准教授は被災地近傍の航空写真から、建物の柱やはりなどと考えられる柱状の飛散物の分布状況を調査して、写真-3.58 のように示した。写真からは破壊された住宅跡から北方に延びる飛散物の帯が見受けられ、これが竜巻の経路と考えられる。柱状の飛散物は竜巻の進行方向の左側に多く、反時計回りの竜巻の渦によって飛ばされた影響と考えられる。

写真-3.58 柱状飛散物の分布状況 (図-3.14 地点⑤)

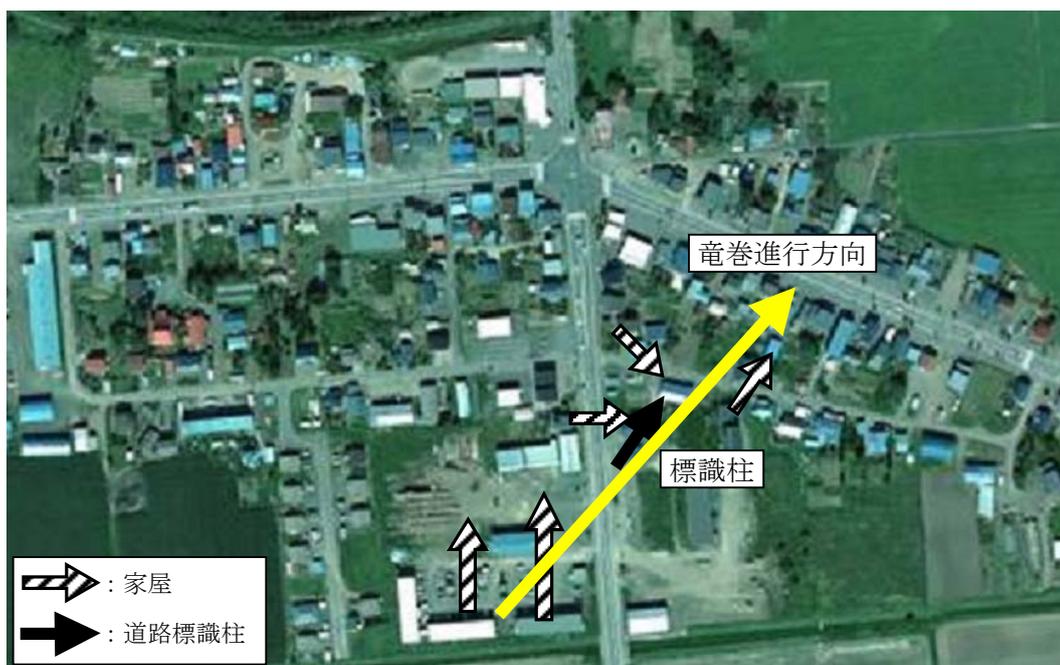
写真-4.1 被害前の航空写真と被害の方向

写真-4.1 に現地被害調査の概要から推測した家屋や道路標識などの倒壊、破損方向を示している。家屋は被害を受けた時の竜巻との相対位置や、その構造などの違いが原因となって、様々な方向に倒壊、破損しており、竜巻による影響評価の難しさを示している。竜巻により作用する風は、竜巻の中心周りの回転成分と共に（本竜巻の場合もそう考えられるが北半球では多くの場合が反時計回り）、吹き上げ方向の成分や竜巻本体の移動成分が合成されたものである。また、こうした急激かつ複雑な風速変化だけではなく、竜巻中心部の通過に伴う気圧変化もあり、竜巻により構造物に作用する荷重の特性については、未解明な点が多い。したがって、構造物の被害状況から、竜巻の風速といった特性を逆解析的に評価する際にも多くの仮定を設ける必要がある。本章では、標識柱の倒壊時に風荷重が静的に作用したものと仮定することによって、作用した風速を推定しているが、そうした仮定は実際の現象を大幅に単純化したものであることに留意が必要である。

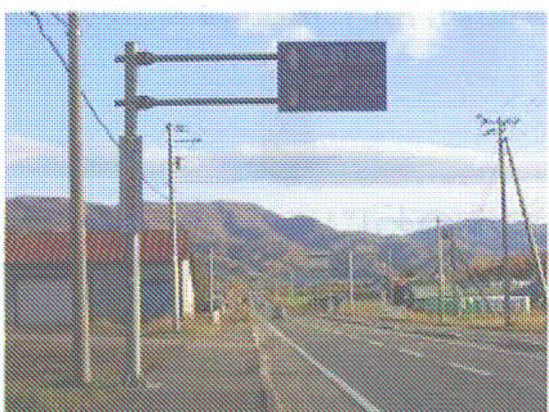
写真-4.24 被害前の道路標識の設置状況

これらのことと、以下、写真-4.24 および写真-4.25 から、竜巻は5時の方向から11時の方向に通り過ぎたことを考え合わせると、調査鋼管は、
