# インドネシア南スマトラ地震 (地震の概要と地盤、構造物の被害)

南スマトラ地震調査団長

土木学会 地震工学委員会 地震被害研究小委員会

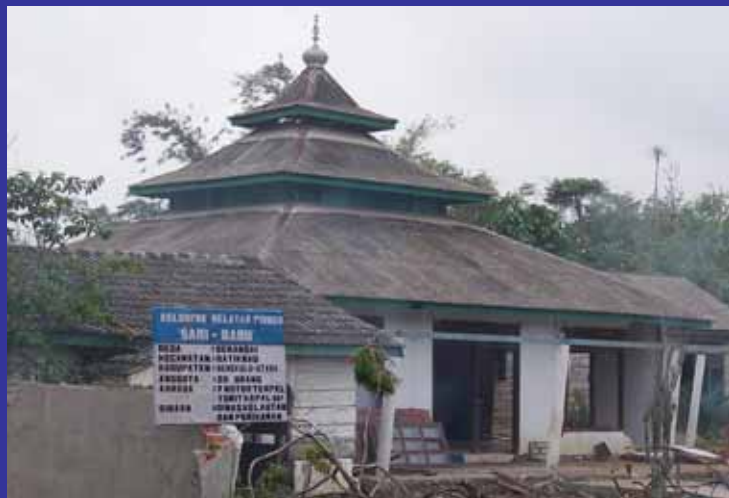
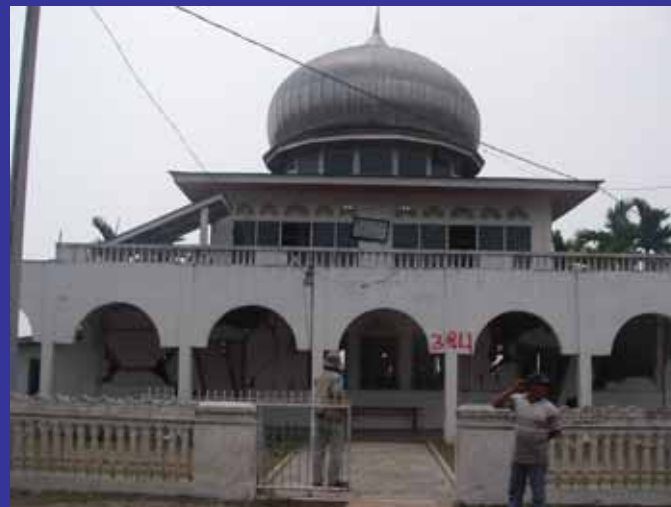
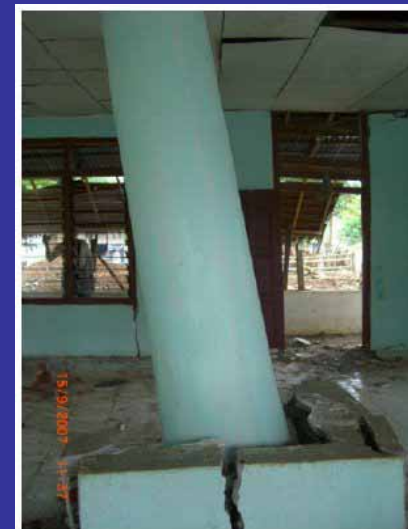
### モスク - MOSQUES

semi-reinforced concrete structures

Beam & Column cross sections: (15x15 to 20x20cm)

4-6 smooth steel bars; diameter: 8-12mm.

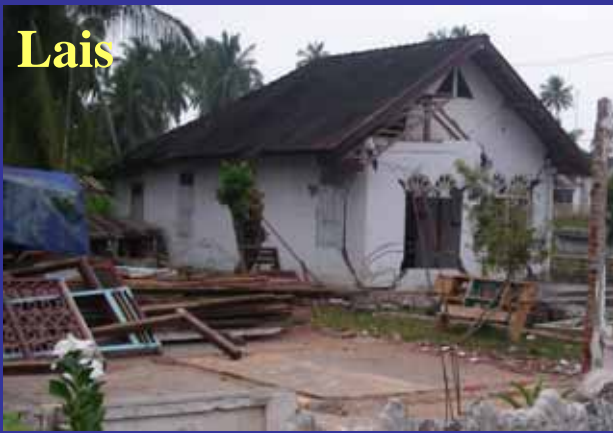
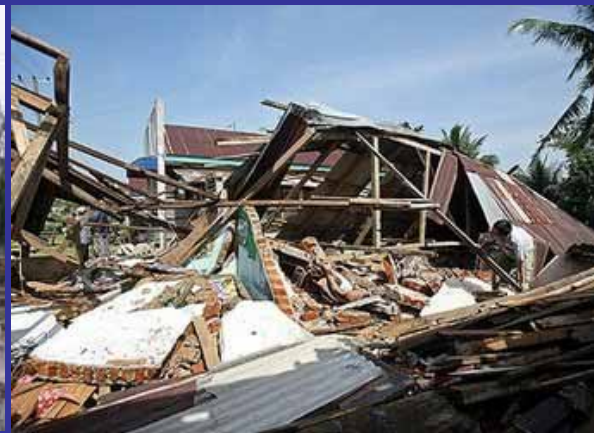
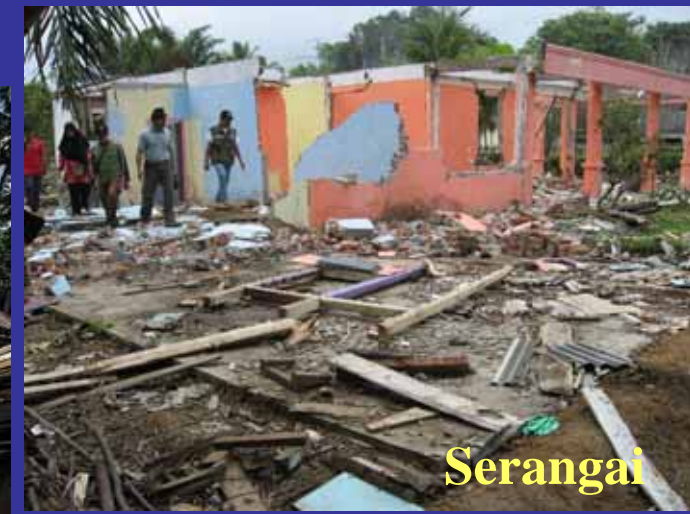
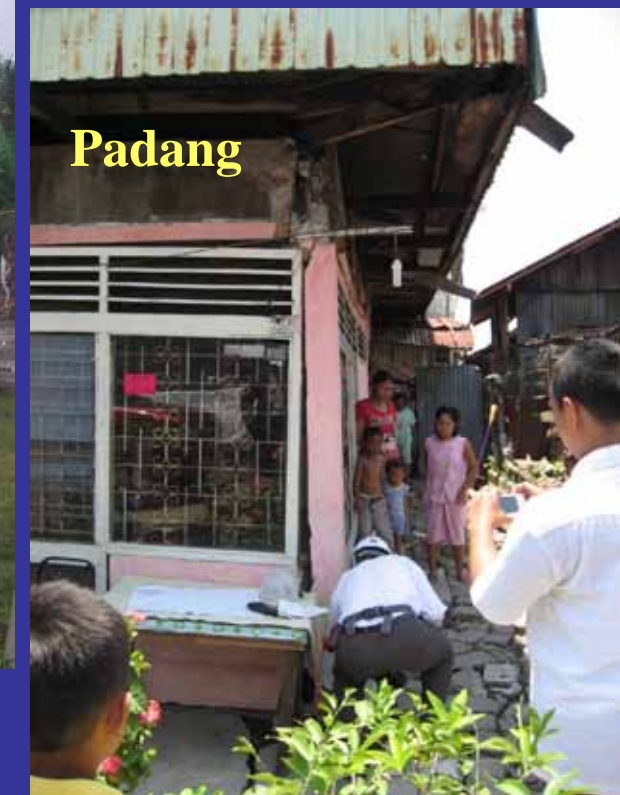
# Masonry Buildings-レンガ積みの家屋

大変貧弱で耐震補強が必要

➤ When masonry buildings are constructed with bricks without reinforced concrete slab and columns, they were fragile against ground shaking observed in this earthquake. However, constructions utilizing reinforced concrete slabs and columns with the integration of masonry walls within the load bearing system performed better and they prevented the total collapse of the buildings in-spite of some structural damage.

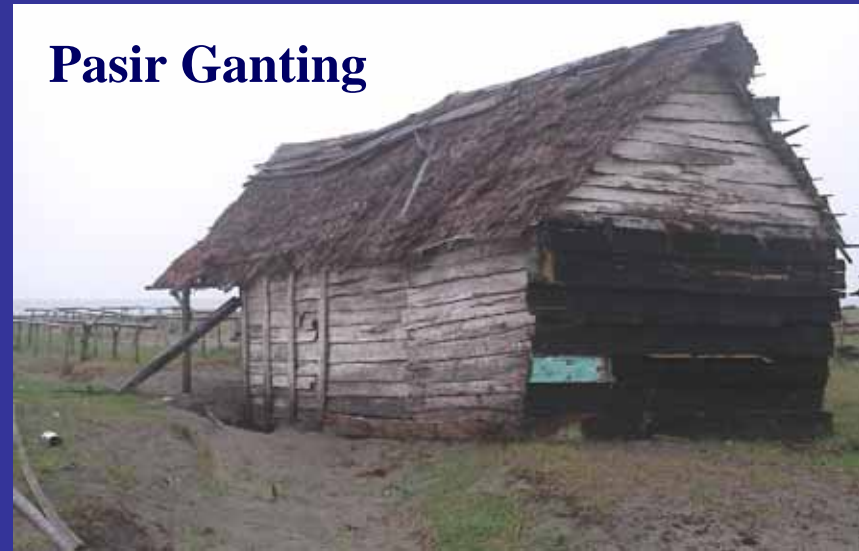
Pasir Ganting

地震に強いが地盤の破壊と津波によって被害を受けやすい

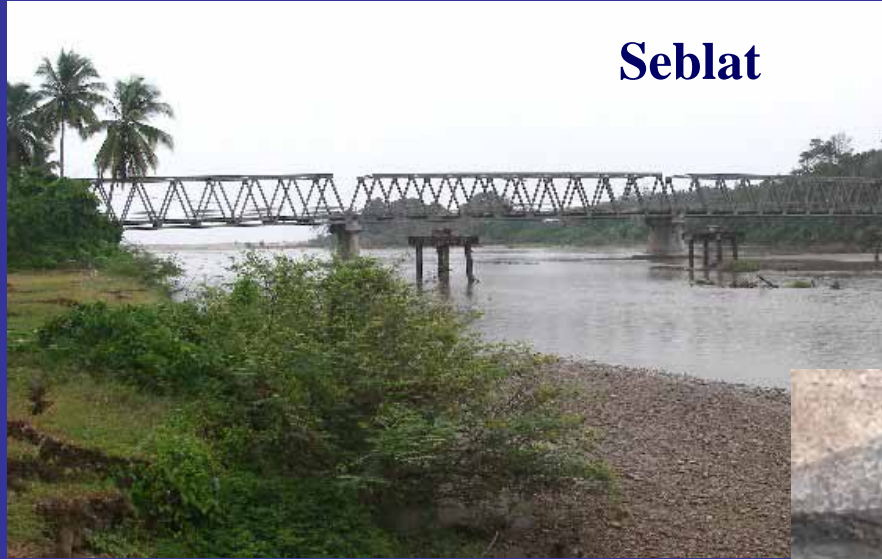
Liquefaction  
Lateral  
Spreading

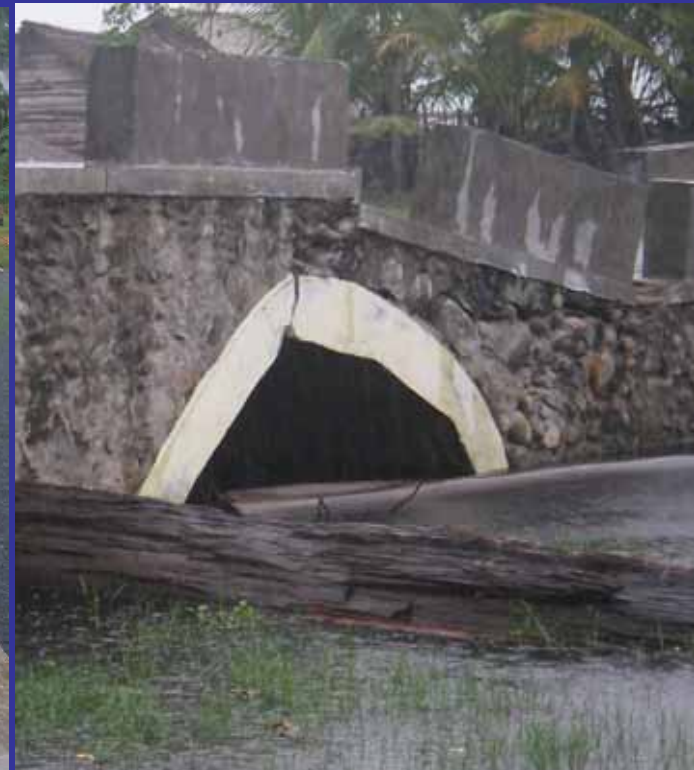
# Pasir Gantingにおける地盤の液状化によるアーチ橋の被害

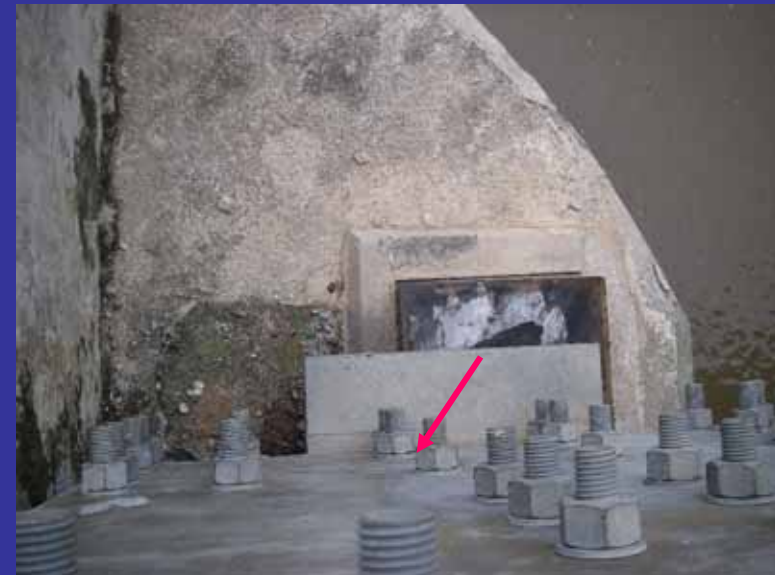
# Seblatにおける地盤の液状化および地震動によるトラス橋の被害

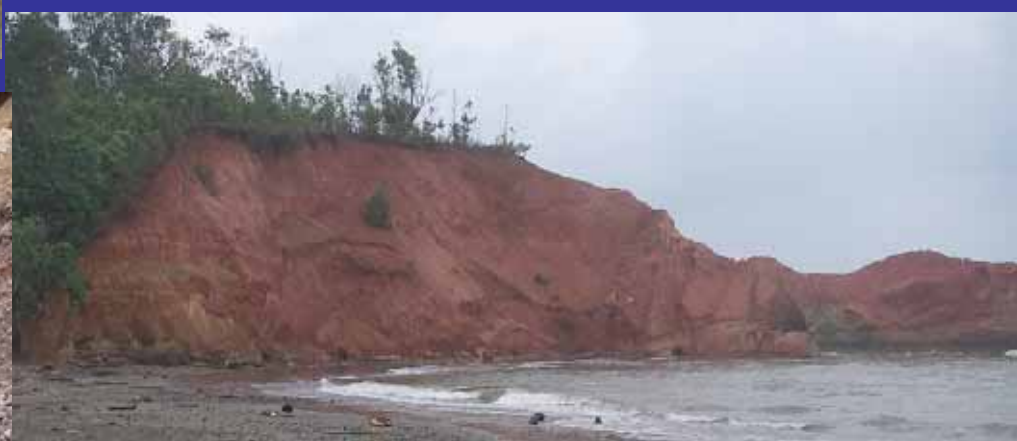
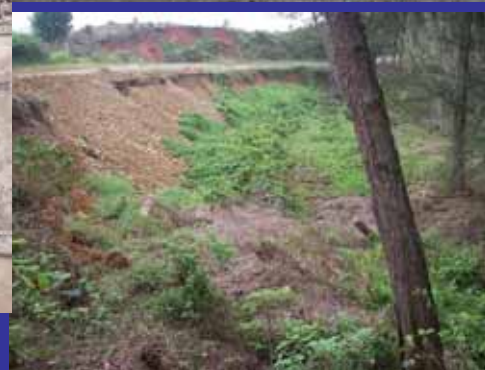
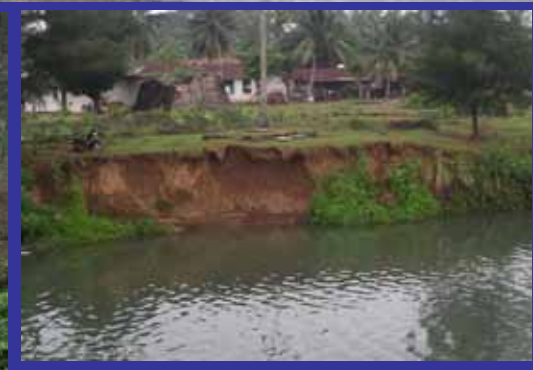
山岳地域で火山性風化岩盤斜面の破壊が見られた。大半の斜面崩壊は平面すべりあるいは円形すべりであった。

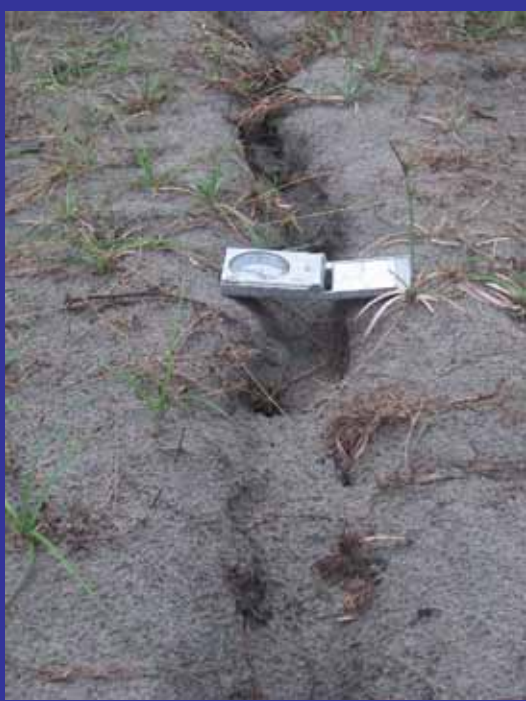
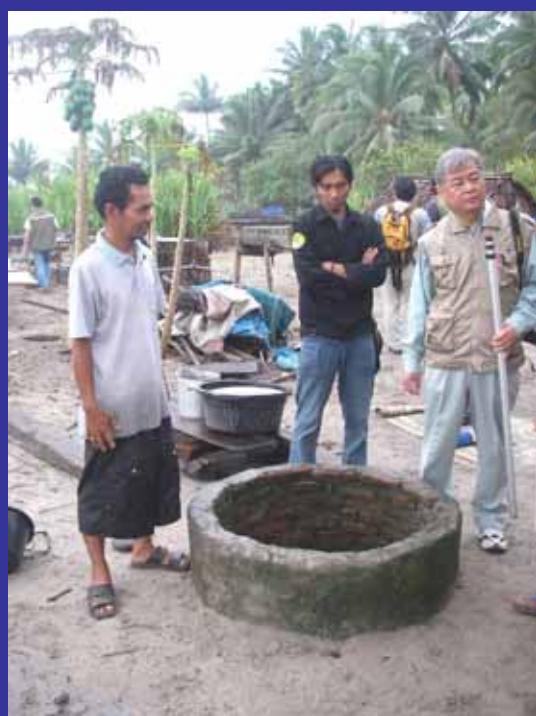
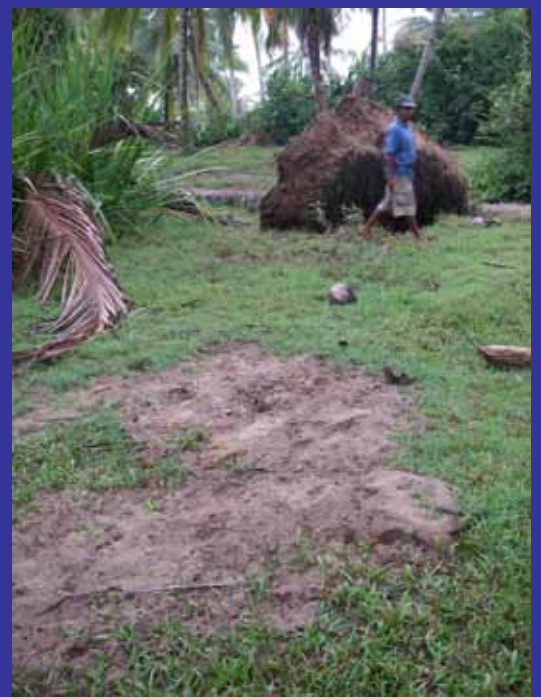
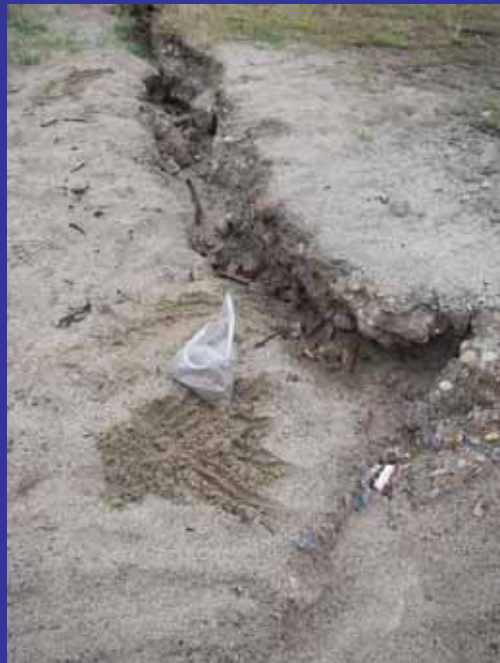
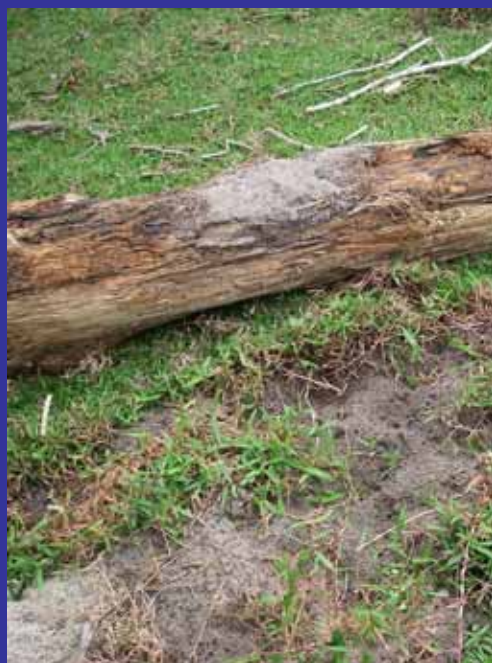
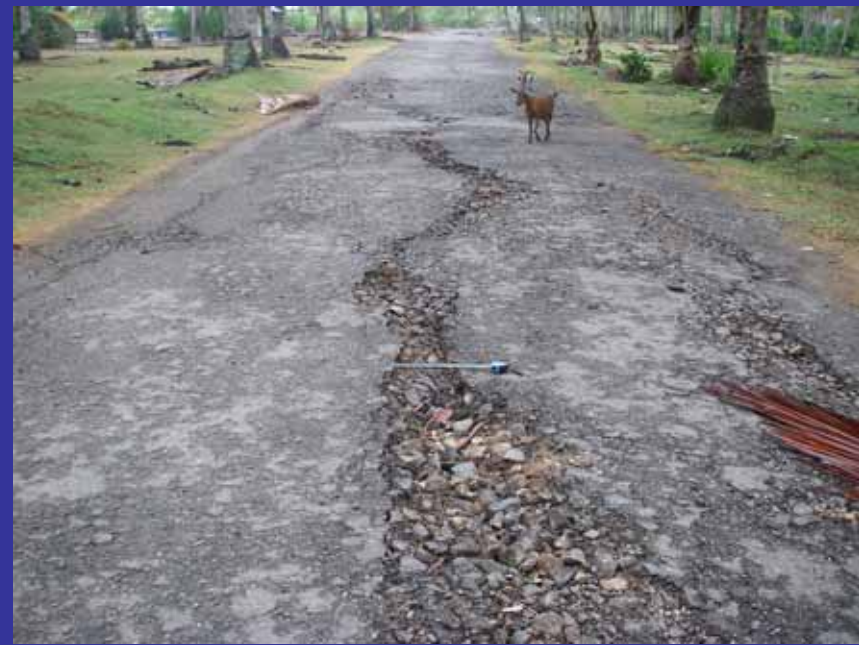
海岸および河川周辺地域で液状化現象が発生した。

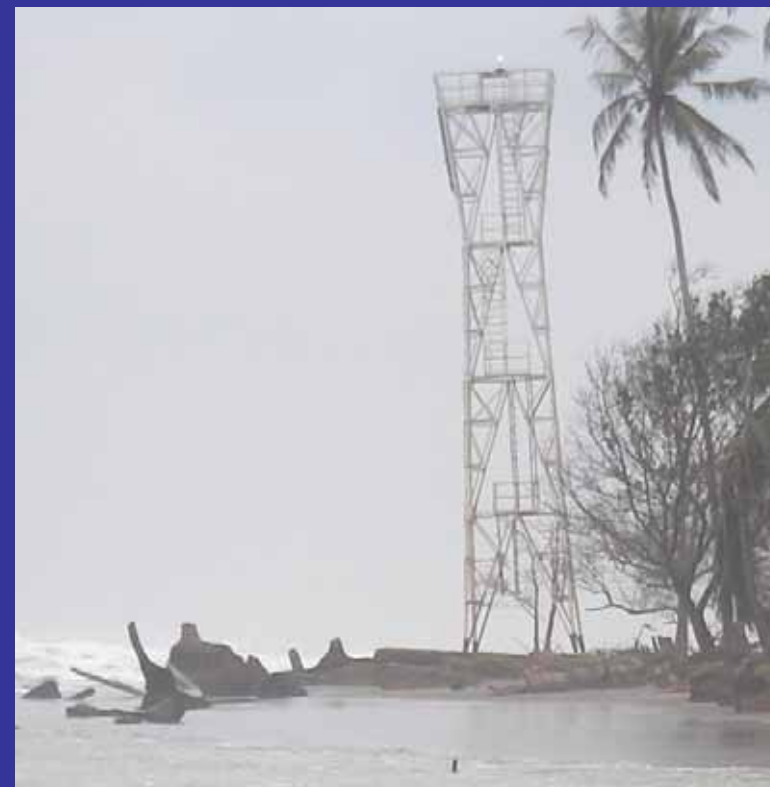
被害は軽微であった。

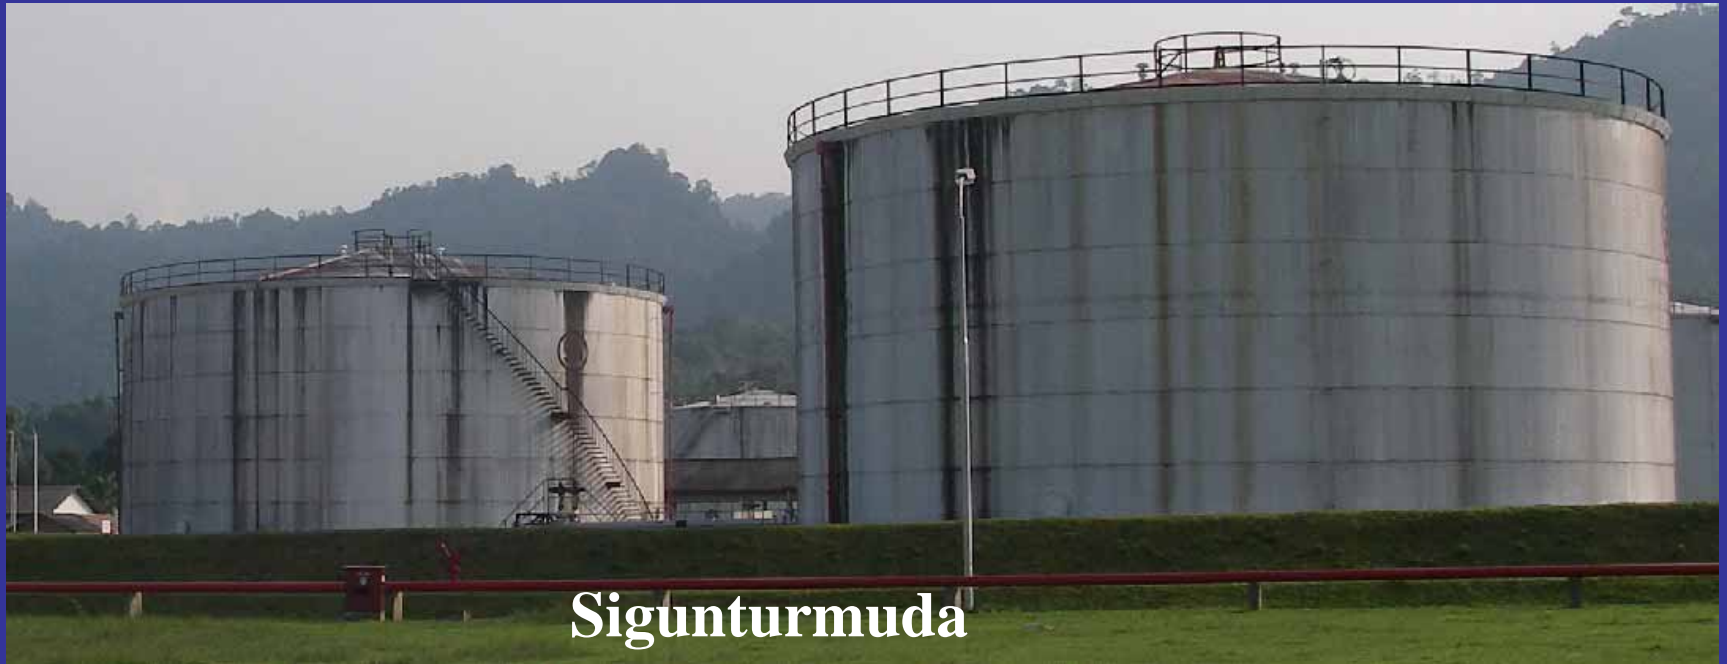
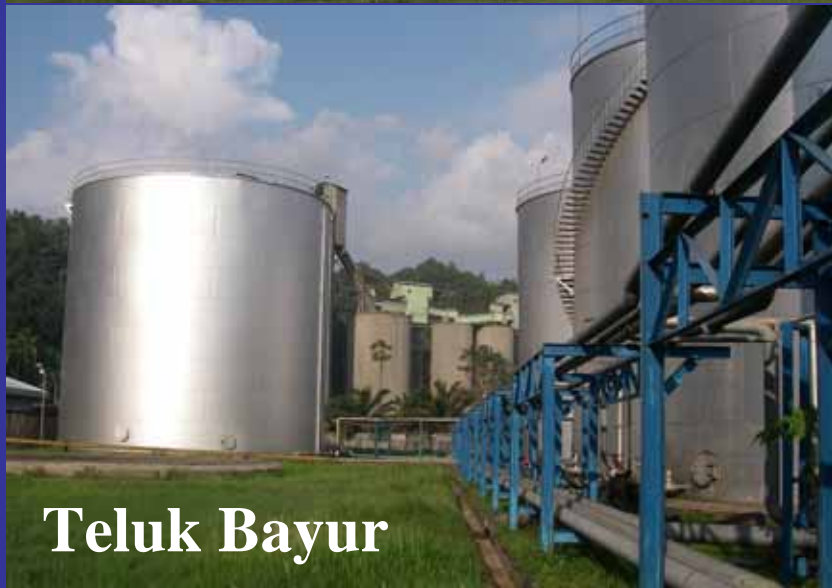
地震や津波で産業施設に大きな被害が発生しなかった。被害があった施設でも被害が軽微であった。

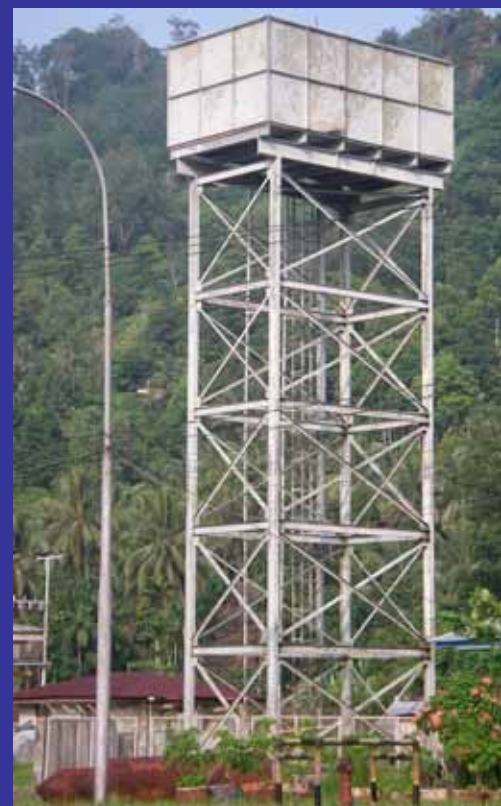
Bungus

今回の地震で、ライフライン被害は軽微である。Ketaunの一部と電柱が倒れた地域以外で電気は当日復旧した。

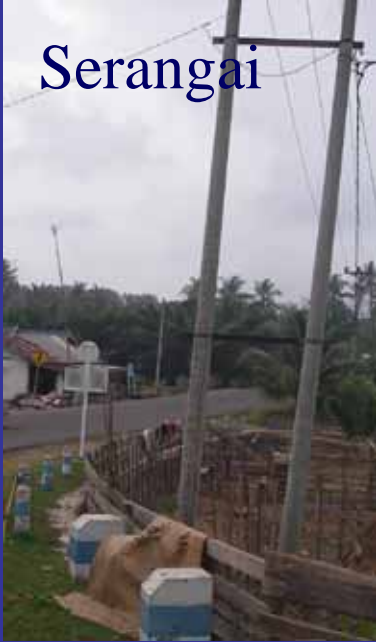
Serangai

# ELECTRIC POLES · Telecommunication Towers 電柱 · 塔
